## ACTA No. 01 del 22/06/2022

| LUGAR: | Botadero a cielo abierto Marmolejo de la ciudad de Quibdó |

TEMA: Obras cierre y clausura Marmolejo y Celda PRESIDE:   
de Contingencia.  
EQUIPO ACOMPAÑANTE:

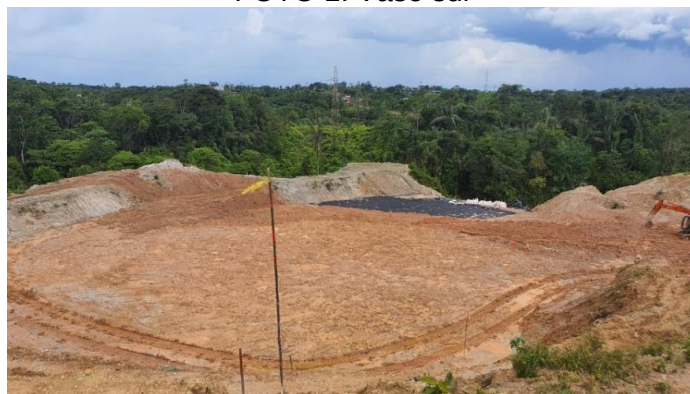
Laguna de lixiviados: se construyó vía para poder llevar maquinaria hasta vaso sur. Cota de la laguna va de 60 a 80, ya se construyó muro en gavión para estabilizar el terreno. Vaso sur: se encuentra ya en fondo, se está construyendo segundo talud para alcanzar altura máxima del vaso.

FOTO 1: Vaso sur

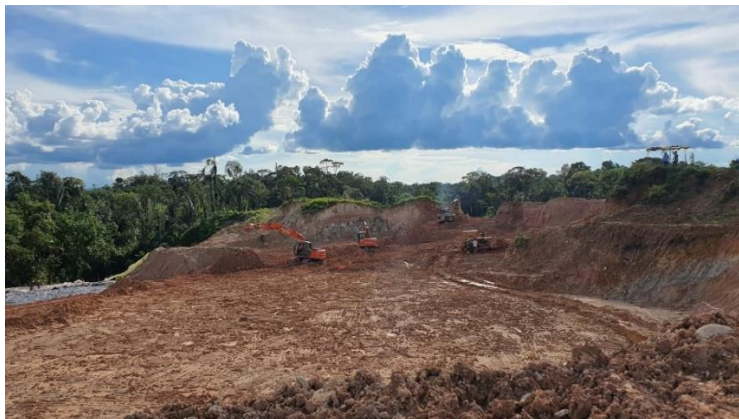
Vaso centro: falta bajar hasta 42, es la menos avanzada dado que el material presente en este terreno es de mejor calidad y se está utilizando en la misma obra.

FOTO 2: Vaso centro

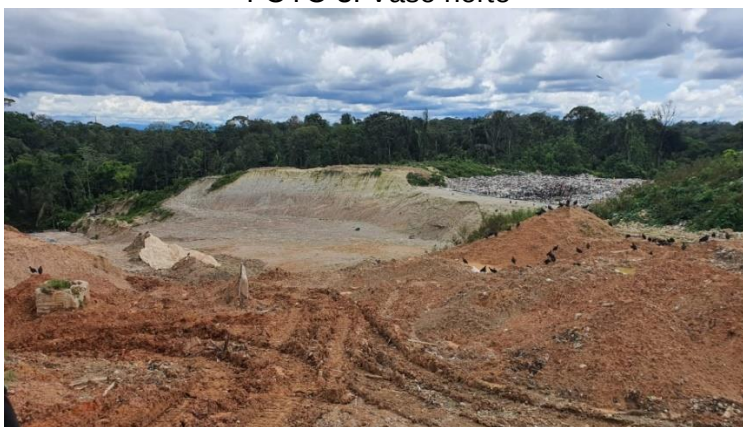
Vaso norte: en nivel base (cota 46) listo para iniciar instalación de geomembrana. Este vaso fue necesario recortarlo puesto que se requería un área para que EPQ pudiera contar con un área para disponer residuos con vida útil hasta septiembre de 2022. El área que se pierde se gana en altura puesto que está autorizado el llenado hasta la cota máxima 67. El talud tiene residuos por ambas caras por lo que no va a tener que soportar carga de residuos, se construye con especificaciones.

FOTO 3: Vaso norte

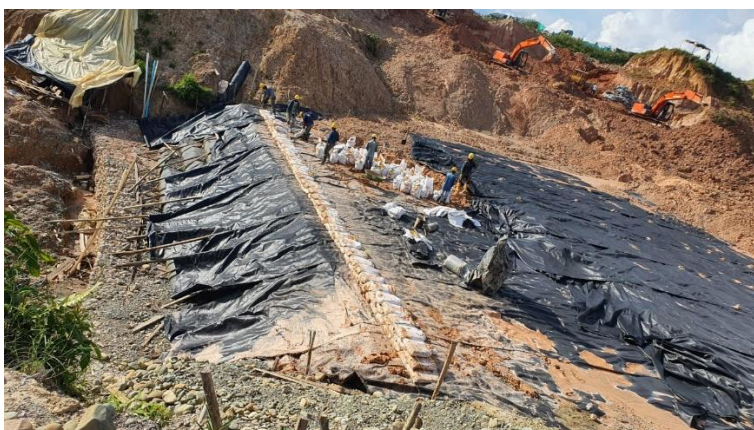
Después se hace una revisión en terreno de la obra, se observa en el vaso sur la conformación del muro con gavión y en tierra del vaso sur. Se observa el avance de obra, la salida de los subdrenes y cómo se está conformando el muro para llegar a nivel del vaso. Después se observa el vaso norte y el avance para verificar cómo se hace la instalación de la geomembrana y la capa de arcilla sobre la misma para la construcción de los canales de lixiviados.

FOTO 4: Base del muro en gavión y construcción de muro en tierra

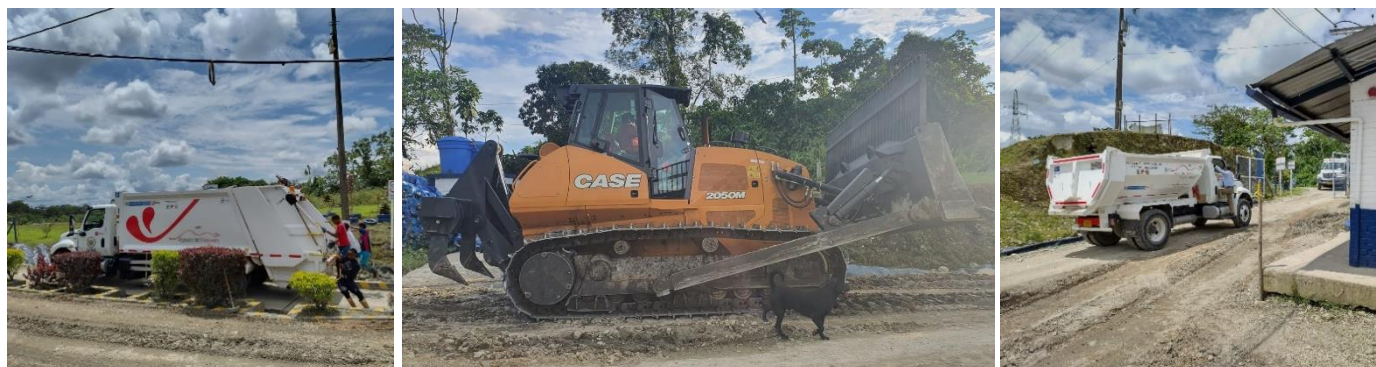
Durante la jornada se pudieron apreciar 1 vehículo de 14 yd3, 1 volqueta, 1 buldócer, los cuales forman parte del proyecto de optimización de aseo, ya habían sido entregados y se encontraban en operación.

FOTOS 5, 6 Y 7: Maquinaria entregada presente en botadero Marmolejo

Izq. Vehículo de 14 yd3, centro: buldócer y derecha: volqueta. 22-06-2022.
