MINISTERIO DE VIVIENDA, CIUDAD Y TERRITORIO	FORMATO DE CUMPLIDO E INFORME DE COMISIÓN O AUTORIZACIÓN DE DESPLAZAMIENTO	Versión: 1.0	
		PROCESO: GESTIÓN DE RECURSOS FÍSICOS	Fecha: 14/03/2022
			Código: GRF-F-59

OBJETO DE LA COMISIÓN Y/O AUTORIZACIÓN DE DESPLAZAMIENTO
VISITA TÉCNICA INTERINSTITUCIONAL PARA DAR SOLUCION A PROBLEMÁTICA POR BLOQUEO DISPOSICIÓN FINAL RELLENO SANITARIO REGIONAL DE SOGAMOSO, BOYACA

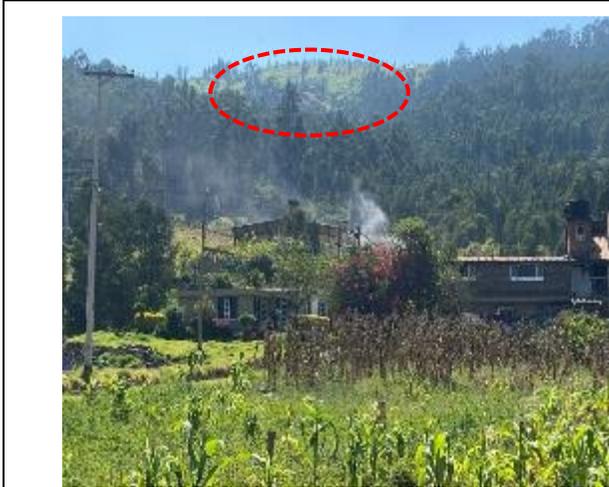
En la zona se evidencian labores mineras y de fabricación de ladrillos (Fotografía 1).

Fotografía 1. Vista desde la Vda. San José Bolívar de las terrazas clausuradas 1 a 5 del relleno sanitario -circulo rojo-. Fuente: MVCT 02-02-2023

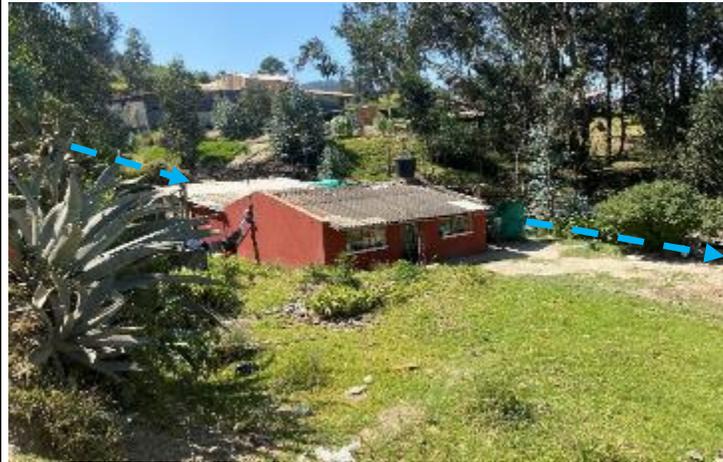
Fotografía 2. Quebrada Las Nosas a su paso por la Vda. San José Bolívar. Vivienda ubicada en la zona de ronda. Fuente: MVCT 02-02-2023

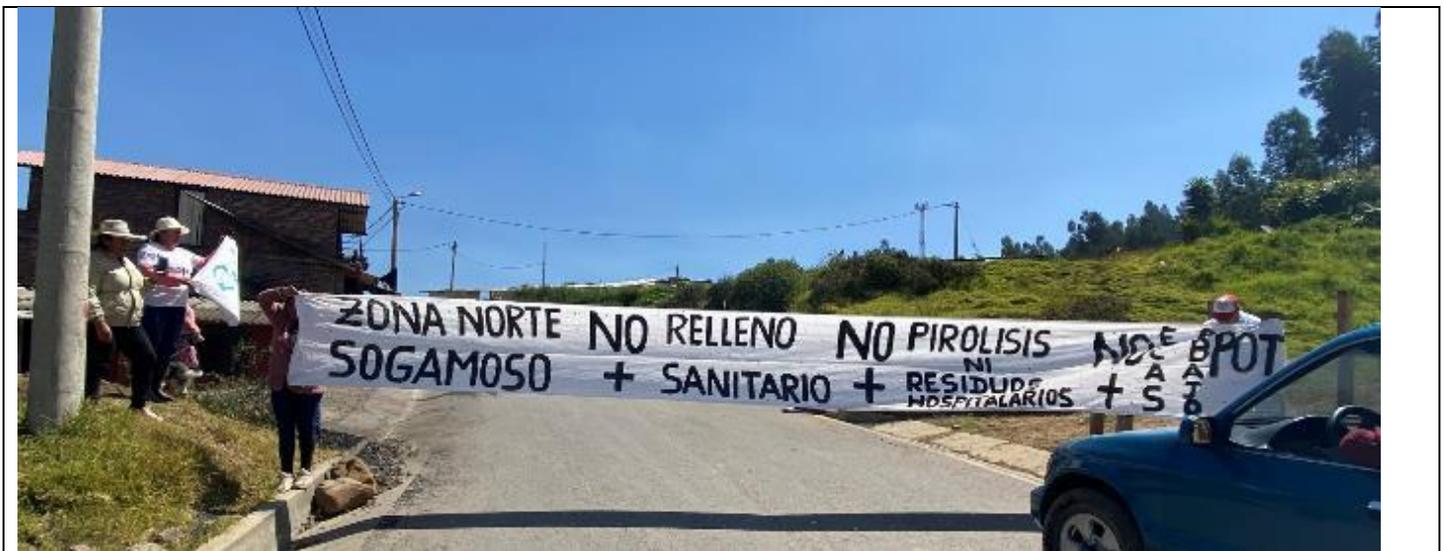
Fotografía 3. Cartel de protesta por parte de la comunidad de la Vda. San José Bolívar. Fuente: MVCT 02-02-2023

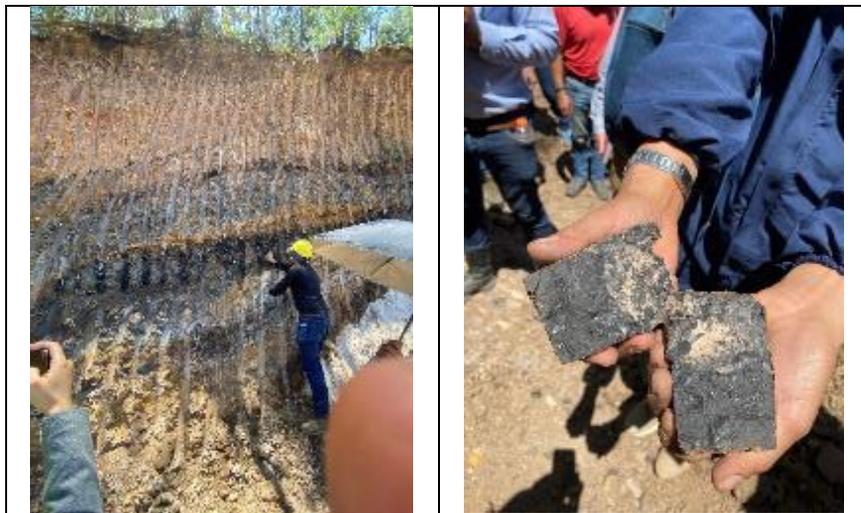
- ✓ El recorrido se inicia en la parte alta del relleno donde se plantea la construcción de la Terraza D. Se evidencia excavación con maquinaria pesada de material correspondiente a arcillolitas con intercalaciones de areniscas. Así mismo se evidencian intercalaciones de no más de 30 cm de carbón. En este punto la comunidad manifiesta preocupación por las posibles excavaciones que se realizaron hace varios años y que están en cotas por debajo del relleno sanitario, lo cual pueda afectar la estabilidad del mismo e incluso manifiestan posibles afectaciones “por la posible mezcla del metano del carbón y el biogás del relleno sanitario”. Informan el cruce de un título minero con el área del relleno.

Fotografías 6 y 7. Perfil excavado con maquinaria pesada en la zona alta del relleno sanitario Terrazas del Porvenir. Se evidencian intercalaciones de carbón y se registra una muestra del mismo. Fuente: MVCT 02-02-2023

Es de resaltar que el buzamiento de los estratos del material excavado tiene dirección contraria a la pendiente natural del terreno lo cual es favorable desde el punto de vista de estabilidad cinemática.

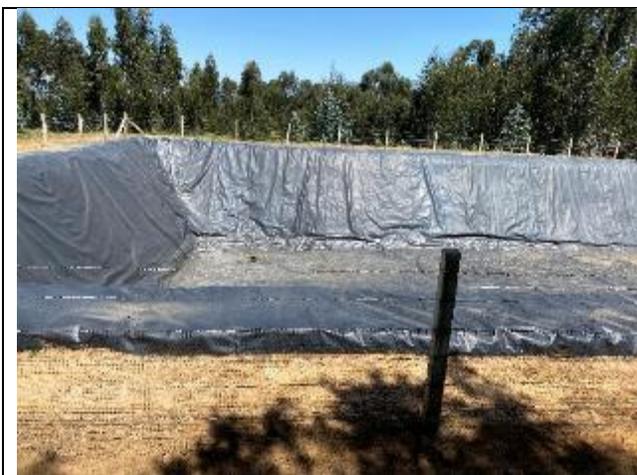
- ✓ Seguidamente se realiza recorrido por una vía recientemente construida que llega a una zona donde se observa un pondaje con capacidad de 2.000 m³ (que manifiesta el operador será para el almacenamiento de los lixiviados que ya han sido tratados por la respectiva planta). En esta zona se evidencia el descapote de material vegetal nativo (Laurel) y exótico (Eucalipto). En este punto la comunidad manifiesta que los lixiviados que se generen en esta zona (terrazza D), afectarían la quebrada La Honda, en caso de que dichos lixiviados se manejen como en el frente actual y antiguas terrazas, donde hay fugas que generan afectaciones a fuentes hídricas.

Fotografía 8. Pondaje para almacenamiento de lixiviado tratado, con capacidad de 2000 m³. Fuente: MVCT 02-02-2023

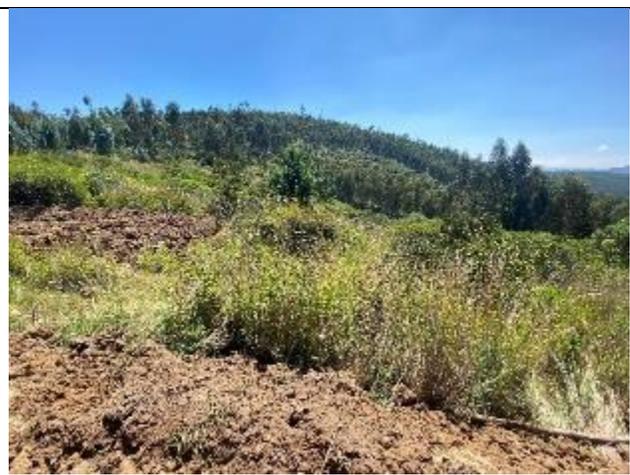
Fotografía 9. Excavación de capa vegetal en la parte alta donde se plantea la construcción de la Terraza D. Fuente: MVCT 02-02-2023

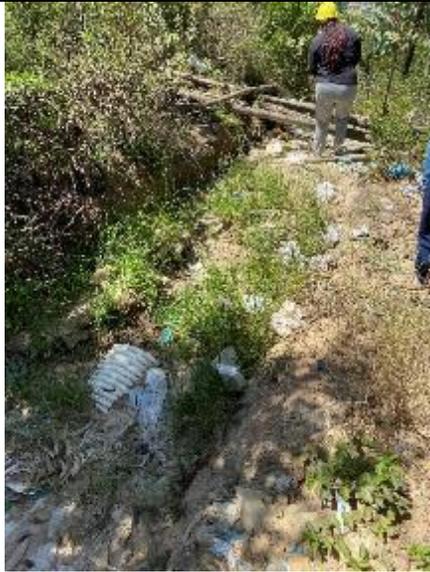
- ✓ Se realiza traslado hacia el frente de operación (el cual está cerrado desde hace 3 meses). Se evidenció inadecuado manejo de aguas de escorrentía y lluvias en el perímetro costado suroccidental del relleno sanitario. El canal de aguas lluvias no está revestido, no cuenta con mantenimiento, la tubería de salida se encuentra taponado y se evidencia arrastre de material de recebo, así como residuos plásticos que han venido afectando el cauce de la quebrada Nosas según lo manifestado por la comunidad.

Fotografía 10. Canal perimetral de aguas lluvias. Salida de tubería taponada. Fuente: MVCT 02-02-2023

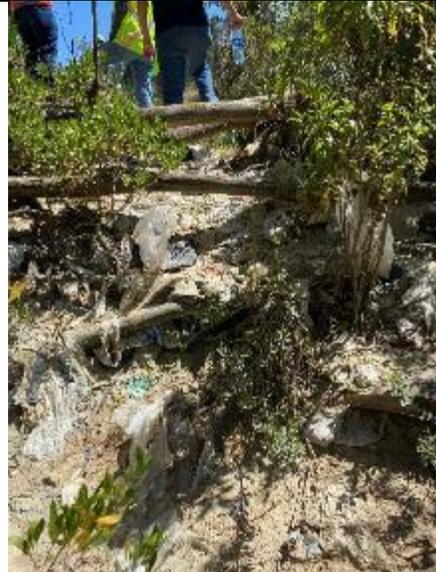
Fotografía 11. Arrastre de material recebo y residuos plásticos hacia el cauce del drenaje denominado "Nosas". Fuente: MVCT 02-02-2023

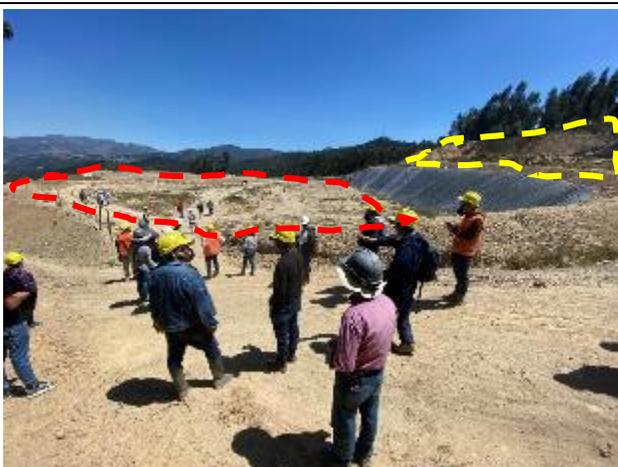
Fotografía 12. En líneas rojas el frente de operación que estuvo activo hasta octubre de 2022. En líneas amarillas excavación para Terraza D. Fuente: MVCT 02-02-2023

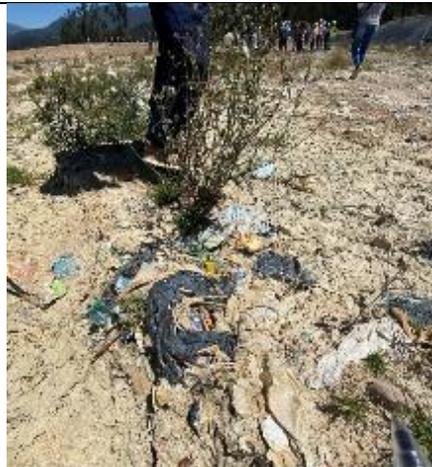
- ✓ Se realiza recorrido por todo el frente de operación (inactivo desde hace 3 meses) donde se evidenció:
- Residuos hospitalarios como: jeringas, mangueras de canalización, etc. (Fotografía 13)
 - Instalación reciente de un piezómetro. Se observan canecas de almacenamiento de agua que fue requerida para inyectar y asegurar la funcionalidad de la broca de perforación. (Fotografías 14 y 15)
 - En los espacios entre el tubo del piezómetro y la pared de la masa de residuos se presentaba un brote de lixiviados y burbujas, lo cual evidenciaba la salida de biogás. (Fotografía 14)
 - Varios brotes de lixiviados y burbujas en el frente de operación el cual tenía cobertura de material limoarcilloso. (Fotografía 16). Esta situación refleja que no hay un adecuado drenaje de los lixiviados y biogás por lo menos en la capa superficial de todo el frente de operación.

Fotografía 13. Residuos hospitalarios. Fuente: MVCT 02-02-2023

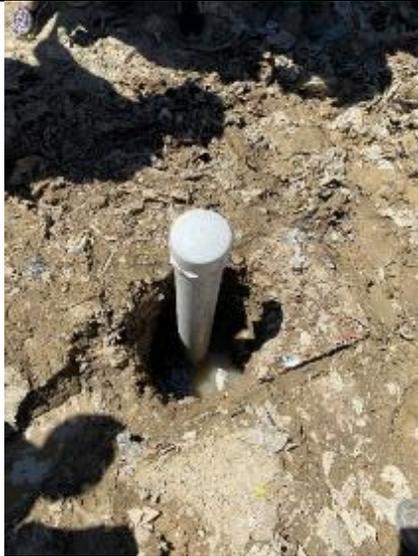
Fotografía 14. Piezómetro recién instalado. Fuente: MVCT 02-02-2023

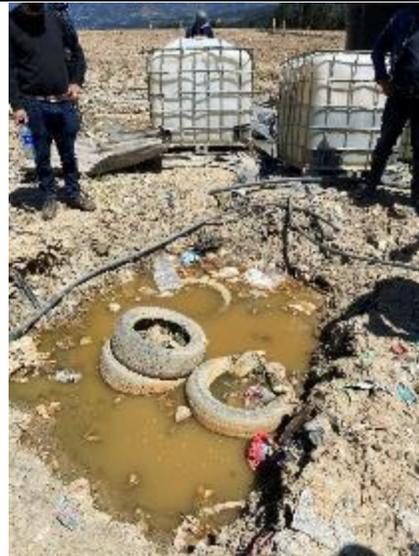
Fotografía 15. Canecas almacenamiento de agua para perforación del piezómetro. Pozo de agua mezclada con lixiviado. Fuente: MVCT 02-02-2023

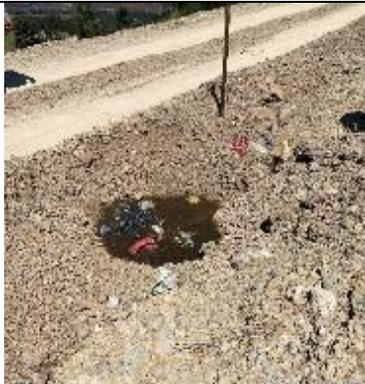
Fotografía 16. Brote de lixiviado. Fuente: MVCT 02-02-2023

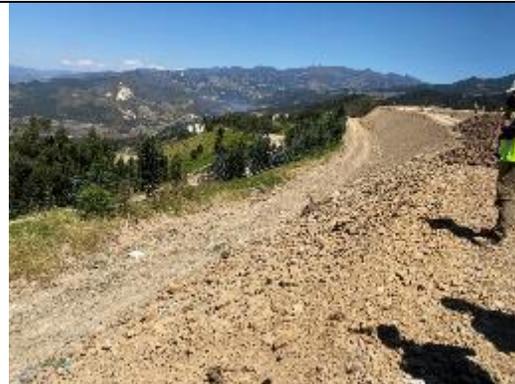
Fotografía 17. Pendiente de los taludes del frente de operación inactivo y de la terraza C. Fuente: MVCT 02-02-2023

- ✓ En este punto la comunidad manifestó que a su juicio las pendientes de los taludes eran casi verticales lo cual ponía en riesgo la estabilidad del relleno e indicaron que las pendientes y anchos de las terrazas debían tener las mismas características de un proyecto de explotación minera. No obstante, se evidenciaron pendientes tanto en las terrazas clausuradas como en la terraza C o frente de operación inactivo que no superan los 60°. (Fotografía 17)

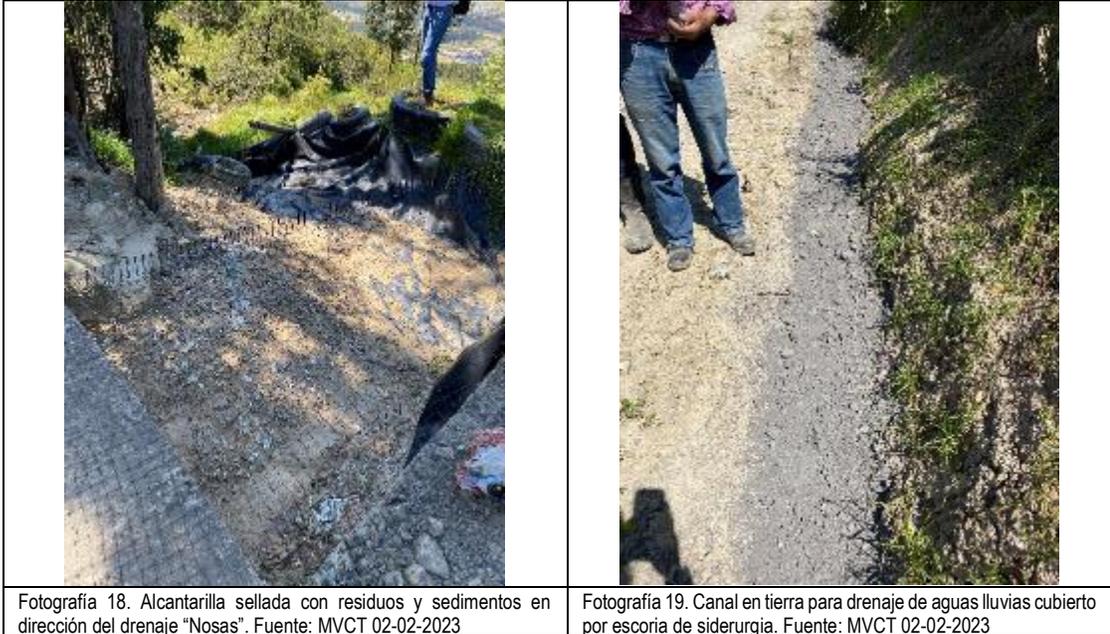
- ✓ Continuando con el recorrido por el costado occidental de la terraza C, se evidenció una alcantarilla de paso de aguas lluvias que se encuentra con sedimentos y residuos como plásticos (Fotografía 18). Acá la comunidad indica que dichas aguas se mezclan con lixiviado que se brota en el frente de operación y se dirigen hacia el drenaje denominado "Nosas". Igualmente se evidenció que en el canal de aguas lluvias se dispuso escoria generada en fábrica Siderúrgica a modo de "revestimiento" de dicho canal (Fotografía 19). En esta zona también se encontró una tubería para drenaje de lixiviado que discurre entre tubería en concreto y luego por canal revestido con teja de zinc. Existe posibilidad de fuga de lixiviado hacia los canales de aguas lluvias. Se evidencia en esta zona y en la zona del zodme (Zona de disposición

de material sobrante de excavación) que algunos canales de aguas lluvias presentan problemas erosivos y no se encuentran debidamente revestidos.

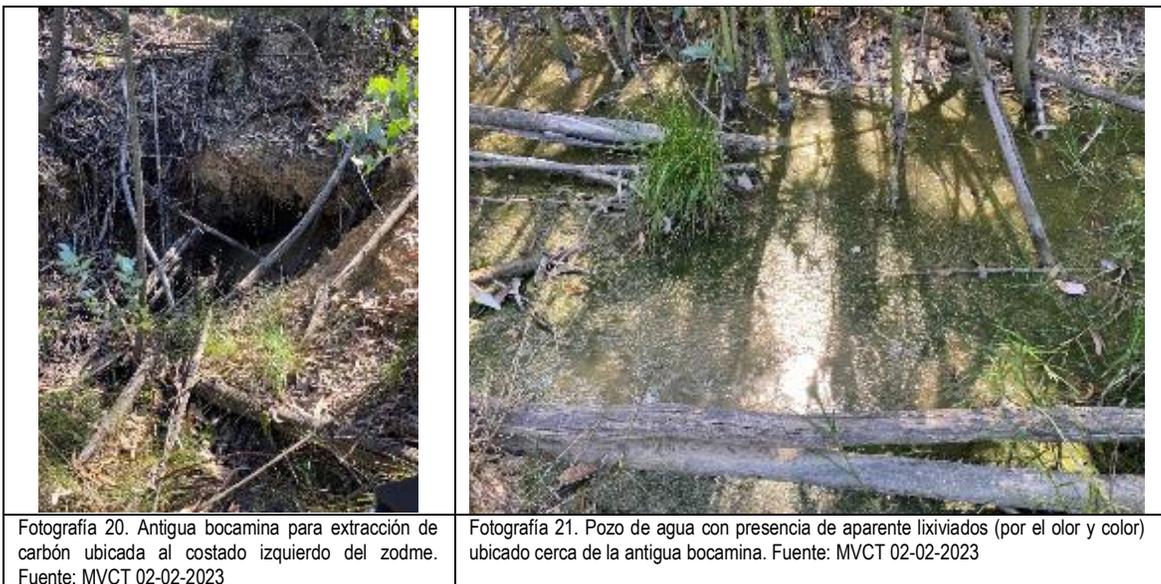
- ✓ Se continúa avanzando hacia el zodme (Zona de disposición de material sobrante de excavación) donde se evidencia en el costado izquierdo una bocamina (fotografía 20) en donde la comunidad refiere que la misma es de antiguas explotaciones de carbón que se presentaron en la zona. Así mismo a 40 m de este punto se evidencia un pozo de agua con presencia de aparente lixiviado (por el olor y color).

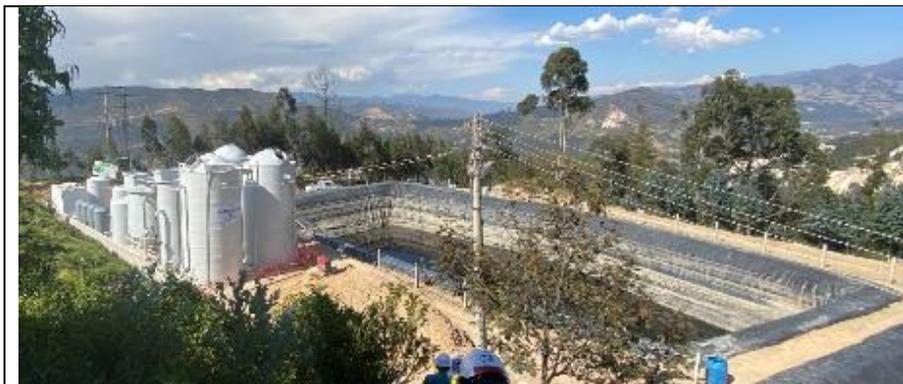
- ✓ Seguidamente se realizó recorrido por el área de la Planta de Tratamiento de Lixiviados-PTL, donde se observan tres (3) pondajes y el sistema de tratamiento, el cual está en periodo de prueba o estabilización de la misma. El sistema de tratamiento de lixiviados contiene 2 bioreactores (biodigestores), sistema de floculación y sedimentación, tanque clarificador, filtros y un sistema de osmosis inversa, el tanque de agua tratada, tornillo filtro prensa y cámara de lodos. El agua generada del lixiviado tratado según Licencia Ambiental será reutilizada para riego en vías, zonas verdes y reforestación. Se realiza una demostración a todos los visitantes del sistema de tratamiento mediante el ensayo de jarras. La PTL tiene una capacidad de tratar 120 m³/día. El operador manifiesta que una vez se establezca la PTL se busca evacuar en 4 meses todo el lixiviado almacenado en los pondajes.

Así mismo, se realiza un recorrido por la parte alta de los taludes de los pondajes, pues la comunidad manifiesta que los mismos son inestables y ponen riesgo la estabilidad de los pondajes. No obstante, en dichos taludes no se evidenciaron señales aparentes de inestabilidad.

Fotografía 22. Vista general de los pondajes y de la Planta de Tratamiento de Lixiviados. Fuente: MVCT 02-02-2023

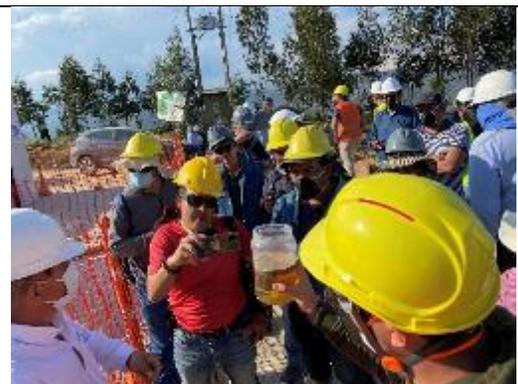
Fotografía 23. Muestra de agua tratada en ensayo de jarras. Fuente: MVCT 02-02-2023

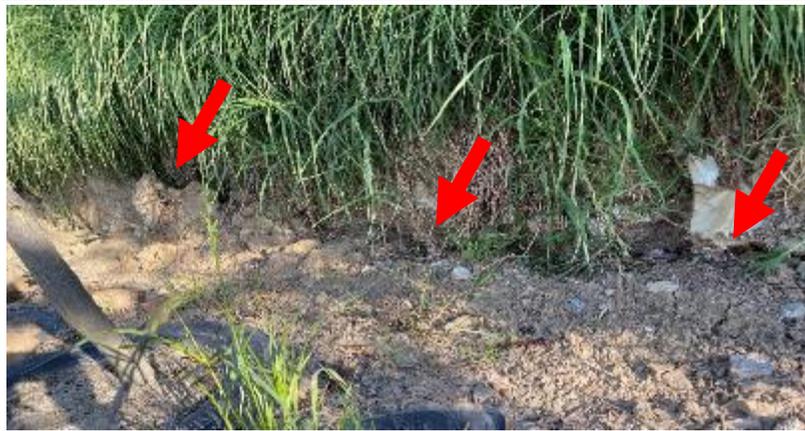
- ✓ Posteriormente se realiza traslado hacia la zona del deslizamiento ocurrido en diciembre de 2022. La comunidad ilustra unas grietas en la terraza 11 que está clausurada y con cobertura vegetal. (Fotografías 24 y 25). En la zona del deslizamiento que ocurrió el 4 de diciembre de 2022 se evidencia el desplazamiento de material superficial, que de acuerdo con lo informado por el operador corresponde a material de excavación que fue antiguamente dispuesto en esta zona. El deslizamiento cubre una zona de aproximadamente 15 m de ancho, 40 m de longitud y 1,5 m de espesor. En la zona se evidencia el mojón No. 8 de control topográfico para verificación de estabilidad del relleno. Por encima del nivel de la parte superior o escarpe del deslizamiento se ubican las terrazas 6 a la 12 que se encuentran clausuradas. En el mismo nivel del escarpe pero hacia la terraza 6, se evidencia un corte del macizo rocoso y no se observan agrietamientos en el macizo, sólo las diaclasas o discontinuidades características de los macizos rocosos.

Fotografía 24. Grieta en la base de la terraza 11. Fuente: MVCT 02-02-2023

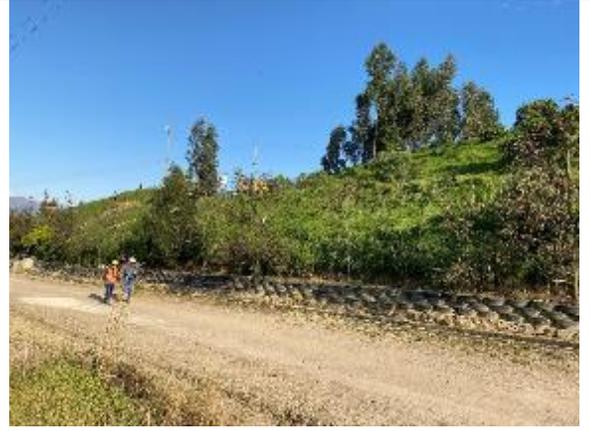
Fotografía 25. Terraza 11 en cuya base se evidenció la grieta de la fotografía anterior. Fuente: MVCT 02-02-2023

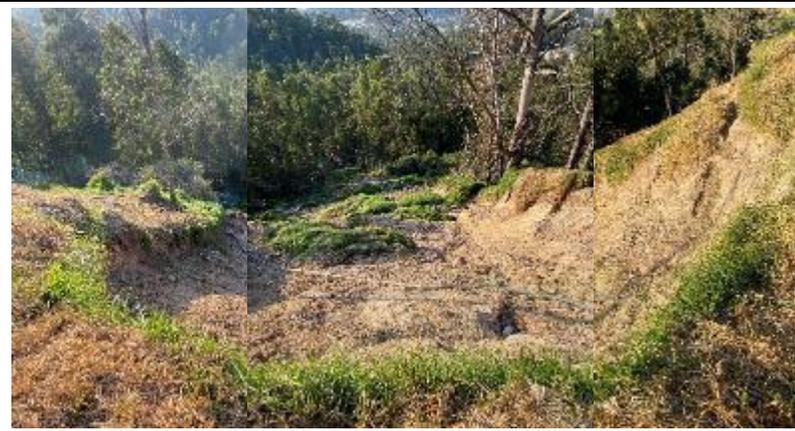
- ✓ Así mismo y por el mismo talud del deslizamiento se evidencia una cicatriz antigua de un deslizamiento ocurrido en el año 2018 según lo informado por el operador del relleno sanitario.

Fotografía 26. Deslizamiento ocurrido el 4 de diciembre de 2022. Fuente: MVCT 02-02-2023

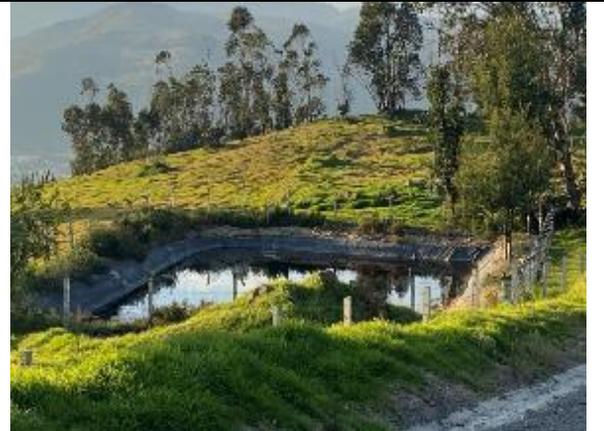
- ✓ Seguidamente se observa el pondaje de almacenamiento de lixiviados de las terrazas 1 a la 5 que están clausuradas.

Fotografía 27. Pondaje de almacenamiento de lixiviado para las terrazas 1 a la 5 que están clausuradas. Fuente: MVCT 02-02-2023

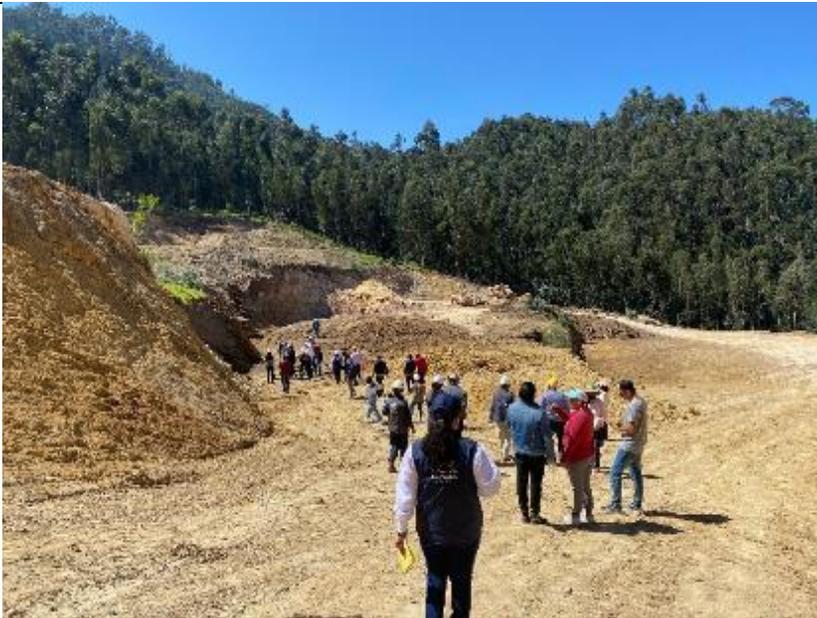
✓ El recorrido inicia hacia las 9:30 am en un predio privado que se ubica al costado occidental del relleno sanitario donde se realiza excavación de material (fotografía 28) y donde la comunidad manifiesta que dicha excavación puede poner en riesgo de estabilidad geotécnica el relleno sanitario, porque le estaría quitando material de soporte. La visita es atendida por el señor Jesús Alfonso López quien manifiesta ser el representante legal de la empresa propietaria del predio y por el Ingeniero Geólogo Yebraín Rodríguez, quienes manifiestan que en el predio se ha venido presentando procesos de remoción en masa y como medida de mitigación se está realizando reconformación morfológica con taludes que no superen los 4 m de altura. La zona se adecúa para cultivos hidropónicos. Así mismo, informan que no se realiza ningún proceso de extracción minera ni de comercialización.

En esta zona se evidencia el cruce del drenaje denominado "Nosas", el cual se encuentra intervenido por material de excavación de este predio en un ancho de 4 m y un talud de material con altura de 7 m aproximadamente. La comunidad informa que este drenaje "Nosas" alimenta la toma de agua denominada "Toma la Playa" para uso agroindustrial de la zona.

Fotografía 28. Vista general del proceso de extracción de material que se realiza en predio privado al costado occidental del relleno sanitario. Fuente: MVCT 03-02-2023

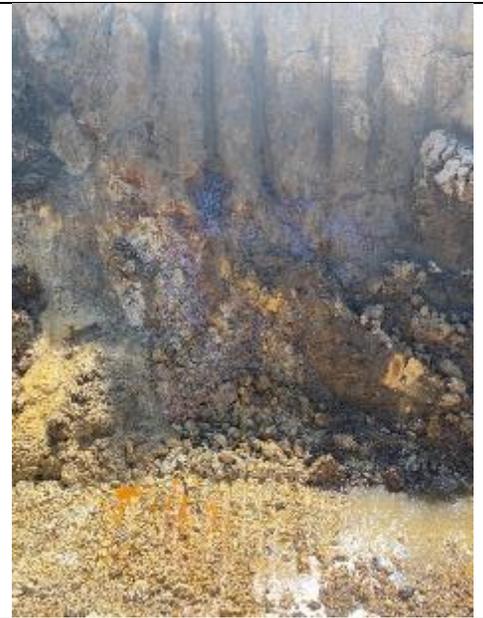
Realizando el recorrido en detalle, se observa en el talud principal un flujo que brota cuyas características de olor y color son propias de lixiviado (fotografía 29). Se aclara que las terrazas del relleno sanitario se encuentran a más de 150 metros de distancia aproximadamente.

Fotografía 29. Flujo que brota en el talud principal de excavación. El olor es característico de lixiviado. Fuente: MVCT 03-02-2023

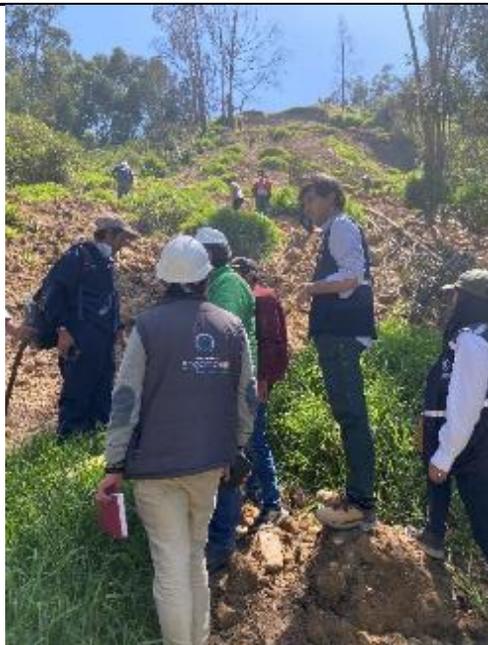
Seguidamente se realiza un recorrido por el predio privado hacia la zona baja del deslizamiento (fotografía 30) que se presentó el 4 de diciembre de 2022 y se evidenció una perforación característica de un sondeo para exploración de suelo (fotografía 31). El operador informa que la zona del deslizamiento ya fue explorada y analizada y se cuenta con el estudio y las respectivas recomendaciones para estabilizar dicha zona.

Fotografía 30. Parte baja del deslizamiento ocurrido el 4-12-2022.
Fuente: MVCT 03-02-2023

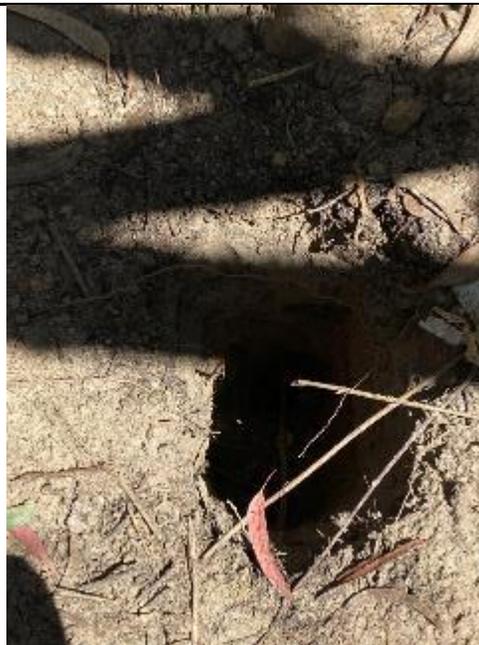
Fotografía 31. Perforación para exploración de suelos en la parte baja del deslizamiento. Fuente: MVCT 03-02-2023

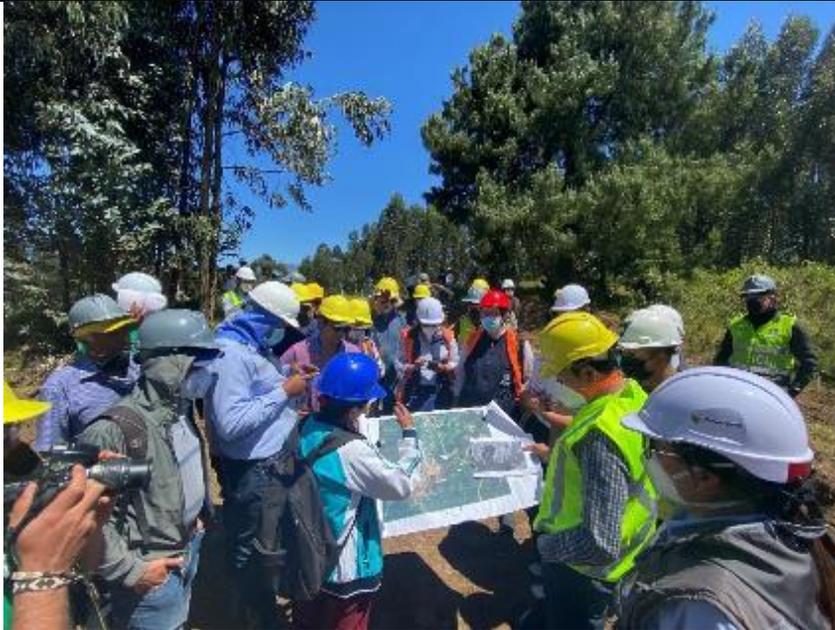
Fotografía 32. Verificación en un plano de la comunidad de la superposición del polígono del título minero 14187 y el polígono del relleno sanitario. Fuente: MVCT 03-02-2023

10	<p>Problemática por cruce entre el polígono minero No. 14187 y el área donde se ubica el relleno sanitario Terrazas del Porvenir</p>	<p>.-La ANM manifiesta que en relación al Título Minero No.14187 para Licencia de Explotación desde el 9 de diciembre de 1993 que se encuentra vigente, se compromete a dar respuesta a las peticiones de la comunidad a través del correo electrónico: lilimon81@gmail.com .-El titular de la licencia se ha comprometido a realizar una cesión de un área de 10 hectáreas que se traslaparía con el relleno sanitario, para lo cual la ANM realizará el trámite respectivo.</p>	<p>Agencia Nacional de Minería</p>	<p>Viernes 10 de febrero</p>
11	<p>Problemática por posible riesgo que pueda estar generando en la estabilidad del relleno sanitario por la intervención de subsuelo en predio privado</p>	<p>Informe de la visita por parte de la Agencia Nacional de Minería frente a la intervención morfológica que hay en predio privado que colinda por el costado noroccidental del relleno sanitario</p>	<p>-Agencia Nacional de Minería entrega informe de visita.</p>	<p>Viernes 10 de febrero</p>

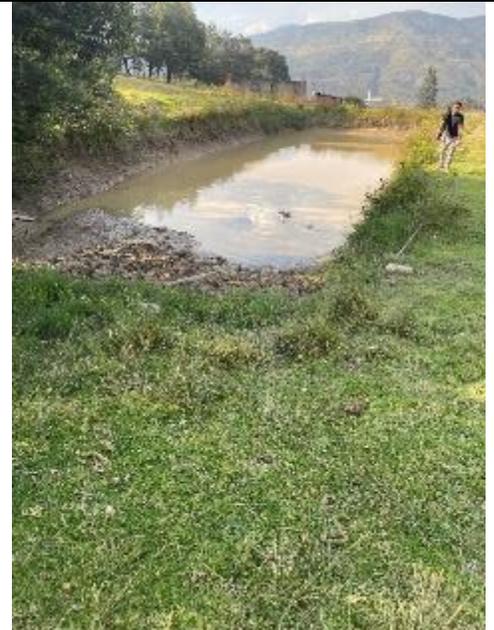
- ✓ Finalizando la visita técnica hacia las 4:00 pm se realiza una visita al predio denominado “El Recuerdo” en la vereda San José Porvenir de propiedad del señor Marcos Caro, quien manifiesta que por el arroyo de lixiviados a la quebrada Matayeguas se ha afectado el reservorio que tiene en el predio para uso agropecuario, el cual es alimentado por dicha quebrada. El reservorio fue construido en el año 1984 y tiene un ancho de 16 m y largo de 41 m. El reservorio se ubica aproximadamente a 60 m de la quebrada Matayeguas, el cual es alimentado con un tubo de 8” de diámetro. Este punto se encuentra aproximadamente a más de 2 km de distancia del punto donde manifiesta el usuario habría sido la descarga de lixiviado a la quebrada en el año 2022.

Fotografía 33. Reservorio de agua ubicado en el predio "El Recuerdo" en la Vda. San José Porvenir el cual se alimenta de la q. Matayeguas. Fuente: MVCT 03-02-2023
