ACTA No. 23.03.2023

FECHA:	Providencia y Santa Catalina Islas, 23 de marzo de 2023
HORA:	2:00 pm
LUGAR:	Gerencia Empresa de Servicios Públicos de Providencia y Santa Catalina PROVIDENCE AND KTTLLINA UTILITIES COMPANY SAS ESP - P&K SAS ESP
ASISTENTES:	Adriana Patricia Cartagena – Gerente P&K SAS ESP Lucy Paniagua – Líder Aseo P&K SAS ESP Cristian Cuervo – Líder Técnico P&K SAS ESP Jorge Ramirez – Gerente proyectos Aguas EPM Andrea Bautista – Ministerio de Vivienda, Ciudad y Territorio VASB
INVITADOS:	NA

Registro fotográfico inspección a la Planta de Tratamiento de Agua Potable:

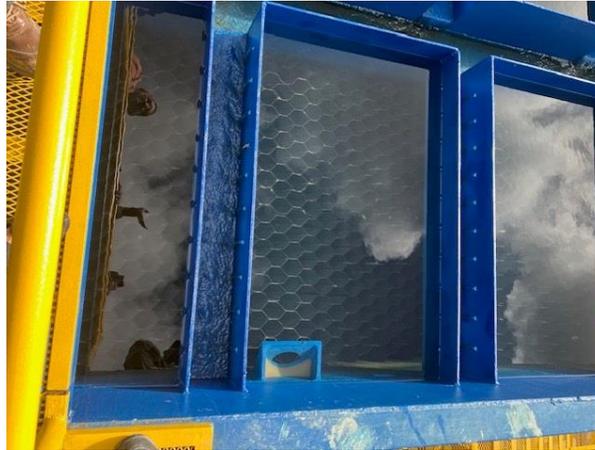
1. Los sedimentadores eran mecánicos y ahora son hidráulicos y según el diseño y construcción ahora cuentan con una estructura inflexible ya que en la instalación se soldaron los módulos de manera rígida ocasionando problemas de operación y mantenimiento, no hay acceso a las placas sedimentadoras. EPM solicita que se modifique este defecto constructivo, ya que operativamente generaran muchos inconvenientes y seguramente se podrá modificar el tiempo de retención.

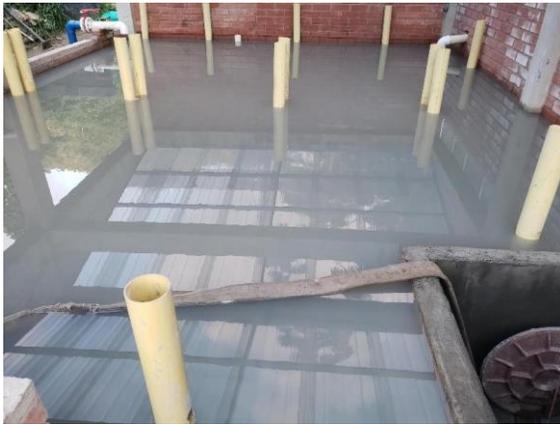
- *Si bien en las fases iniciales del diseño de optimización de la PTAP se le indicó al contratista que era prioritario incluir en el sistema de tratamiento y gestión de lodos como mínimo un pre-espesamiento (mecánico y químico) y deshidratación (solar-lechos de secado, mecánica o combinada); para llevar estos lodos a mínimo un 18- 20% de contenido de sólidos base seca; el espesamiento no se incluyó en el diseño y todos los vertimientos de la PTAP (Agua de lavado de filtros, descargas de sedimentadores y descargas periódicas del lavado de estructuras o vaciado de unidades de floculación y sedimentación) están conectados al ingreso de los lechos de secado. Se solicita al contratista validar que este sistema tenga la capacidad suficiente para recibir todos estos vertimientos, ya que se ha evidenciado que solo con la descarga de los floculadores de un módulo se llena completamente el lecho de secado*

Lecho de secado inundado después de la descarga del agua de los floculadores

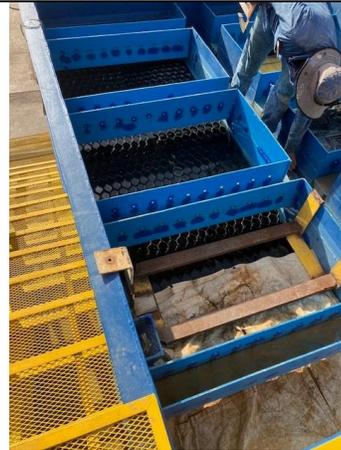
Una vez se revisó la topografía de la planta se evidencio que los orificios inicialmente realizados, tuvieron que taparse y abrir otros.

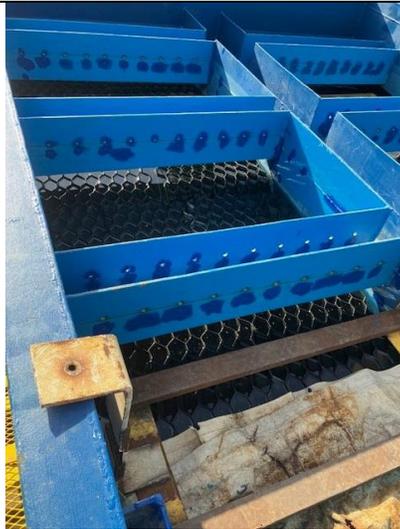
Se evidencia que las placas de sedimentación están por debajo de los módulos rígidos

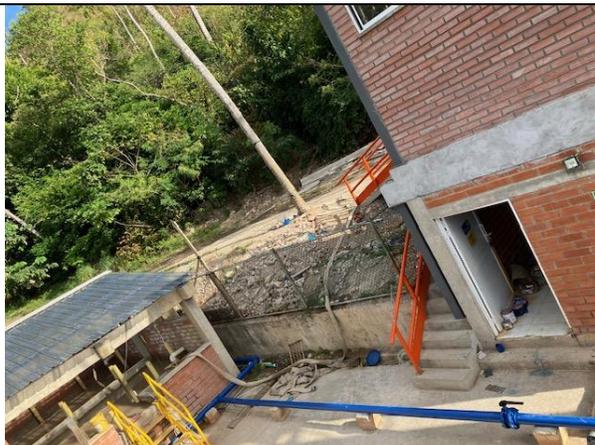
Cerramiento de la planta se debe corregir

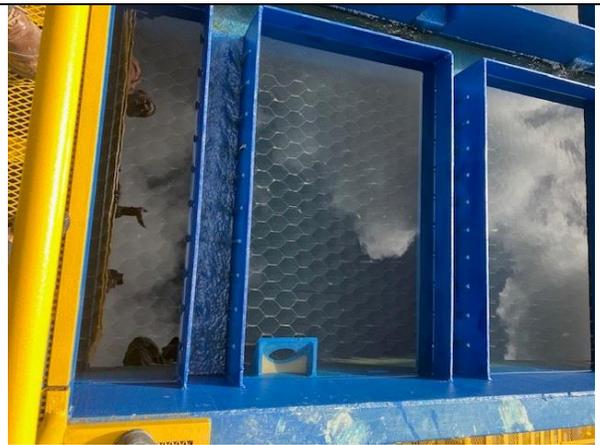
Instalación de módulos de sedimentación (rígidos)

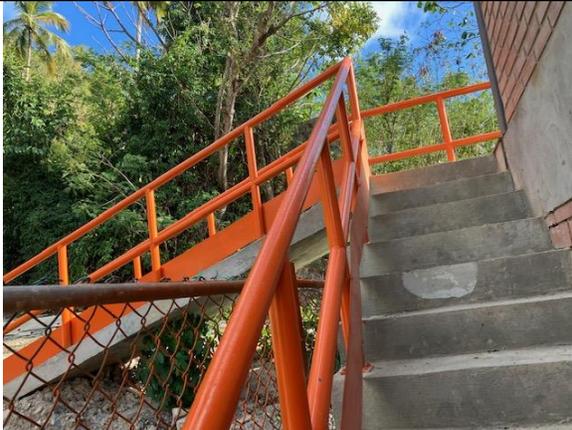
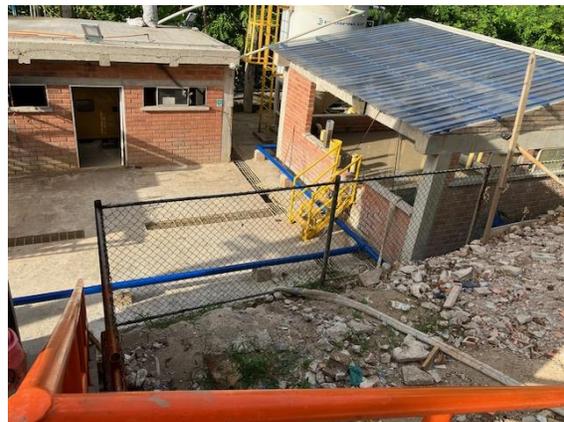
Acceso a la PTAP por fuera de cerramiento

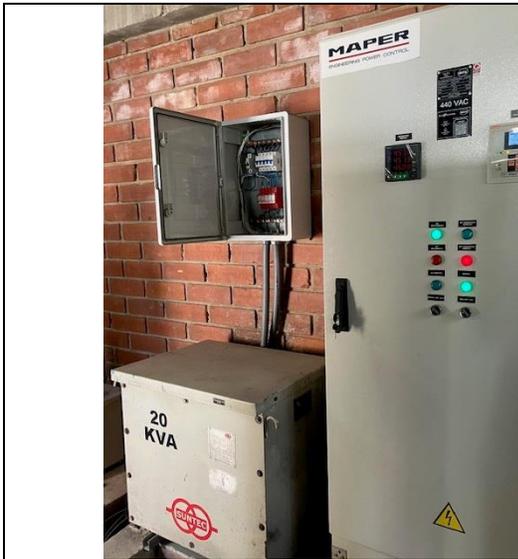
Cambio de 7 KVA a 20 KVA
