FORMATO DE CUMPLIDO E INFORME DE COMISIÓN O AUTORIZACIÓN DE DESPLAZAMIENTO PROCESO: GESTIÓN DE RECURSOS FÍSICOS	Versión: 1.0
		Fecha: 14/03/2022
		Código: GRF-F-59

OBJETO DE LA COMISIÓN Y/O AUTORIZACIÓN DE DESPLAZAMIENTO
Brindar asistencia técnica a los proyectos del departamento de Santander, municipio de Simacota, el palmar y puente nacional

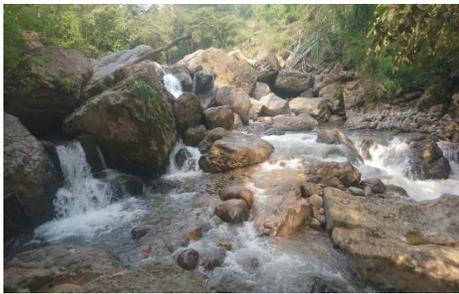
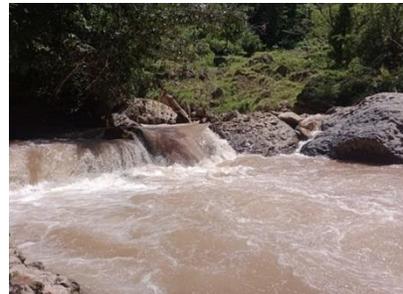
En el recorrido se evidencia cambios abruptos que contribuye a que se den cambios en las condiciones de flujo de confinado a no confinado en la parte alta lo que produce una divergencia de este y una reducción en su velocidad por la reducción de la pendiente.

La cantidad de material que pueden transportar y depositar hace que se formen elementos cónicos con una sección transversal convexa, este cuerpo de agua El sistema fluvial no es lineal, pero en a la bocatoma sí. Y es posible encontrar, en zonas de la montaña de este lugar, tramos de bajo gradiente donde las corrientes adquieren un patrón confinado, con media carga de transporte de sedimentos el lugar donde se encuentra la bocatoma es susceptible a presentar inundación. Con una la erosión lateral y la corriente puede genera tendencia a formar un patrón de meandros en la parte alta de la montaña donde se encuentra localizado pero este cuerpo de agua estos sujetos a inundación estacional y periódica.

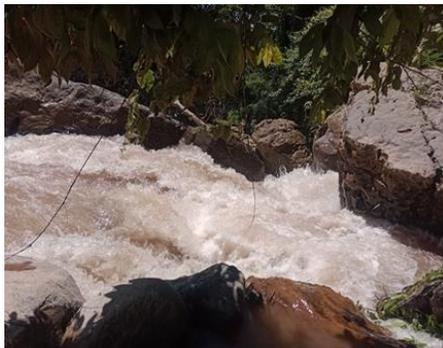
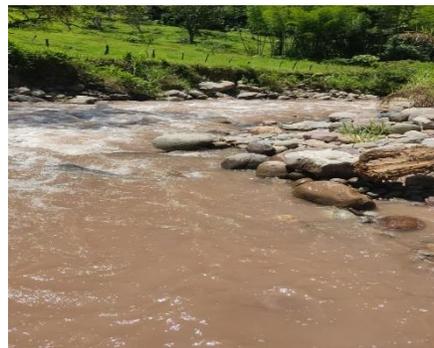
- Arriba de la bocatoma

Se visita este punto el cual algunos habitantes de la comunidad nos indica que podría ser viable el traslado de la estructura de captación, más sin embargo después de un análisis ocular y revisando las condiciones hidrogeomorfológicas de la quebrada no sería viable colocar la bocatoma en este punto, se evidencia lechos en roca o en depósitos acumulados y corrientes de montaña.

- Punto 1: km arriba: el comportamiento del rio es más agresivo y no hay partes rectas en las o de llanura que se puedan utilizar para la construcción de alguna captación.

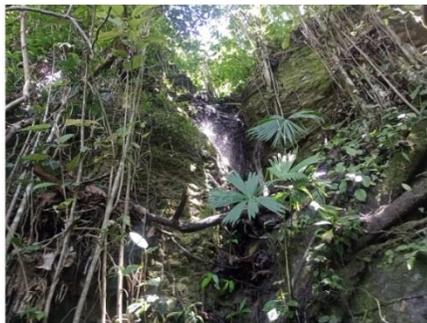
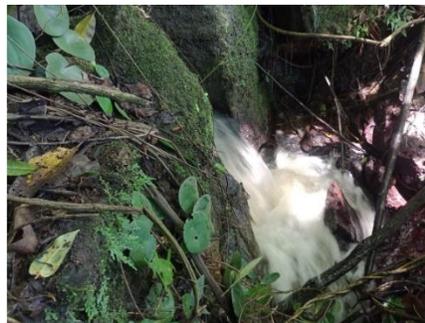
- Chorro blanco

Cuando se realiza el recorrido se evidencia que el acceso es difícil, ya que no se cuenta con camino alguno, el agua sale de las rocas dando un caudal aproximado es de 8,5 l/seg, y se tienen problemas con el predio por que el dueño falleció y la hija con el esposo dicen que van a cobrar por el agua que se coja de ese punto.

- Punto 2: chorro blanco: el acceso es difícil, no hay camino, el punto está en medio de rocas y además se tienen problemas prediales.
- La opción más viable es de poder sacar un brazo o realizar alguna estructura que me permita captar el agua hacia un lado del rio que sea relativamente segura a posibles avalanchas.

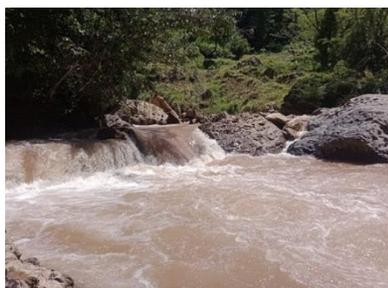
- Bocatoma

El sistema se compone de una captación lateral, el día en que se hizo el recorrido el río estaba crecido por lo tanto no se logró ver la estructura ni la rejilla, se capta aproximadamente 12 m³ / seg

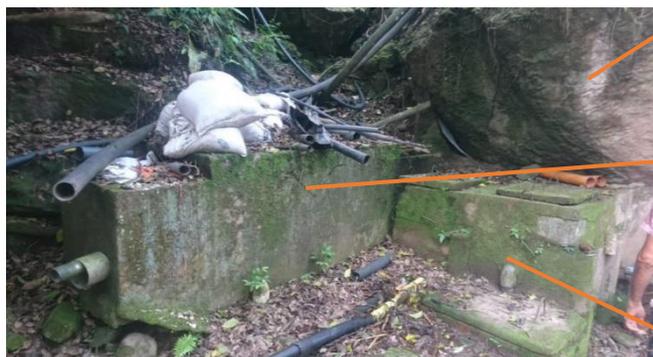
- Tanques

Son dos tanques de los cuales uno es para el sistema de riego y el otro es el del acueducto, estos tanques están fuera de servicio ya que en una crecida del río arrastró una piedra gigante que cayó muy cerca de estos tanques, y se ha corrido al punto en el que ya se encuentra encima de un lado del tanque del acueducto.

Piedra

Tanque del distrito de riego
Tanque 2:

- Largo: 3.20 m
- Ancho: 2.50 m
- Alto: 1.20 m

Tanque del acueducto
Tanque 1: no funciona
Largo: 4 m
Ancho: 2 m
Alto: 1,40 m

- Con respecto a las demás estructuras como desarenador y tanques se puede plantear obras para mejorar la infraestructura o en su defecto volverla a construir.

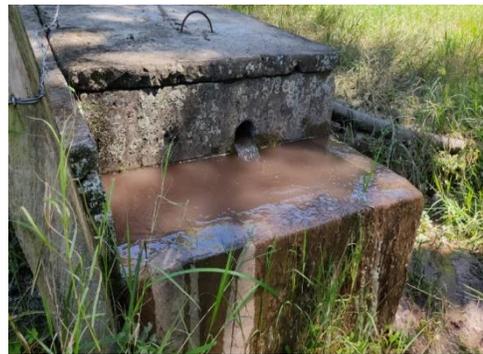
- Desarenador

Se evidencia que es un tanque semienterrado, presenta problemas por uso como óxido, musgo, hongo, moho y vegetación Local, de igual manera, se evidencian daños visibles humedades, filtraciones, fisuras y grietas, Las medidas son las siguientes: Largo: 7 m; Ancho: 3 m; Alto: 2,50 m. Desde la Bocatoma al tanque entra 4 tuberías de 2" cada una.

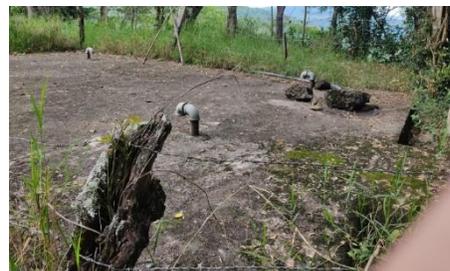
- Tanque de la planta

Es un tanque semienterrado con las siguientes medidas Largo: 6,50 m; Ancho: 4 m y Alto: 5 m, así mismo, tiene una capacidad: 30 m³ aproximadamente, presenta problemas por uso como óxido, musgo, hongo, moho y vegetación Local.

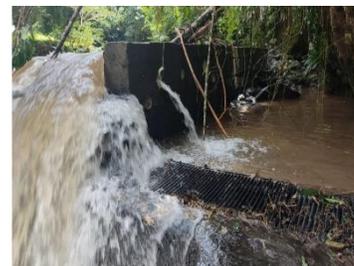
- Captación

Tanto la vereda cinco mil y palo gordo, se abastecen de la Quebrada la Vega, esta captación esta en jurisdicción del municipio del Hato. De acuerdo con el EOT, la bocatoma está construida en concreto reforzado a lo ancho del cauce. El caudal que pasa por la estructura es de aproximadamente 11 m³, la estructura es tipo flauta y la rejilla es de aproximadamente de 2 metros de largo. Se tomaron las medicas a la captación que son las siguientes: largo: 10 m; ancho: 2,30 m y profundidad: 50 m. aproximadamente.

La comunidad manifiesta que años atrás se realizó una intervención a la bocatoma la cual no quedó bien, ya que el muro es inestable y en cualquier momento puede caerse. De igual forma se notan por fuera las varillas.

- Se recomienda reforzar la estructura de la bocatoma que beneficia a las dos comunidades.
- Para la tubería se recomienda cambiar parte de la tubería que es de hierro colado que tiene más de 30 años de uso, para los pasos elevados se hace necesario anclar la tubería para evitar daños.

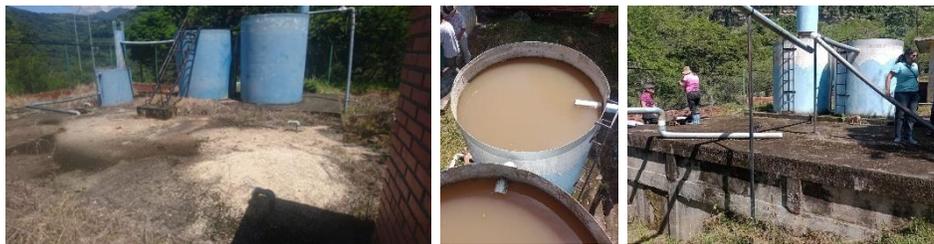
- Planta y distribución

Tiene tres tanques los cuales solo funcionan dos, no hay ningún tipo de tratamiento de agua ya que los tanques están colmatados de sedimento, la capacidad de los tanques es de aproximadamente de 10 m³ y 8 m³, el lote en donde se encuentran los tanques es de aproximadamente de 15x15, estos tanques tienen su encerramiento respectivo. Adicional a esto la tubería que entra y que sale es de 2". Esta planta tiene un tanque semienterrado y las medidas son Ancho: 4,7 m; Largo: 7,30 m Profundo: 2 m, que da una capacidad de 55m³. Se evidencia la falta de operación y mantenimiento en especial el tanque de la vereda cinco mil.

- Con respecto a las demás estructuras como desarenador y tanques se puede plantear obras para mejorar la infraestructura o en su defecto volverla a construir.

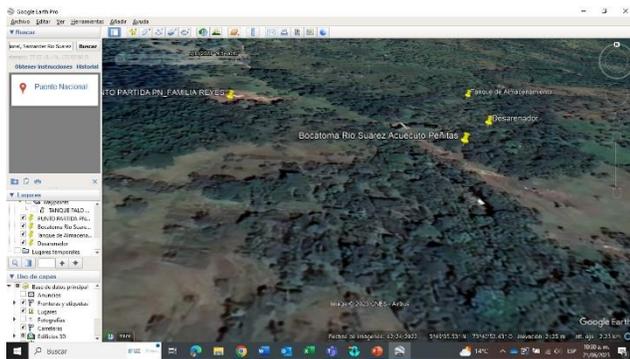
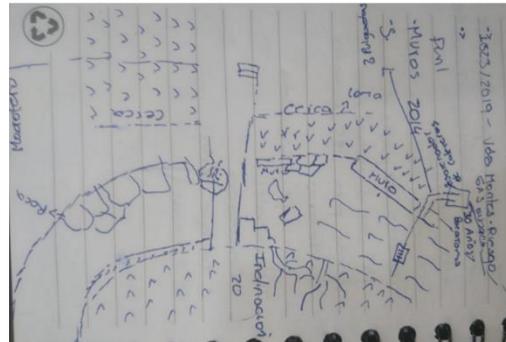
En el recorrido se evidencia que la calidad de agua es buena ya que se pudo visualizar un bioindicador - macroinvertebrado - Hidroxiquido. Así mismo, se realizaron mediciones de caudal dando como resultado 9 m³/seg aproximadamente.

Dentro de la concesión de agua la CAR exigió el muro de contención en la bocatoma para prevenir la erosión en una parte de la quebrada, Sin embargo, nos manifiestan que este muro no fue hecho de manera correcta

- Se recomienda realizar obras de mitigación para prevenir la erosión riverieña en ambos costados del cuerpo de agua. Que eviten a futuro el daño a la infraestructura de la bocatoma del acueducto rural Peñitas.
- Con base en lo observado se sugiere realizar una segunda visita por un geotecnista para validar del tipo de la estructura que se requiere de acuerdo con el concepto emitido por la CAS.
- Se evidencia la formación que la quebrada está formado desgaste en el terreno y socavación.
- La CAS en el 2007 recomendó realizar esta estructura en gaviones y muro de contención para evitar que se continúen los deslizamientos del terreno producidos por el golpeo del cauce de la corriente.
- este muro la comunidad en su momento lo realizo en concreto.
