FORMATO: CUMPLIDO E INFORME DE COMISIÓN O AUTORIZACIÓN DE DESPLAZAMIENTO

ACOMPañAR VISITA TÉCNICA A SAN BASILIO DE PALENQUE PARA REVISAR PROBLEMATICA DE SANEAMIENTO BASICO POR POBLEMAS DE REBOSE EN LOS POZOS INSPECCIÓN

para lo anterior, se realizó desplazamiento el día 17 de agosto de 2023 con el fin de iniciar visita de campo en el corregimiento y el día 18 de agosto se realiza la inspección ocular sobre las estructuras civiles que compnene el alcantarillado y el sistema de tratamiento de aguas residuales.

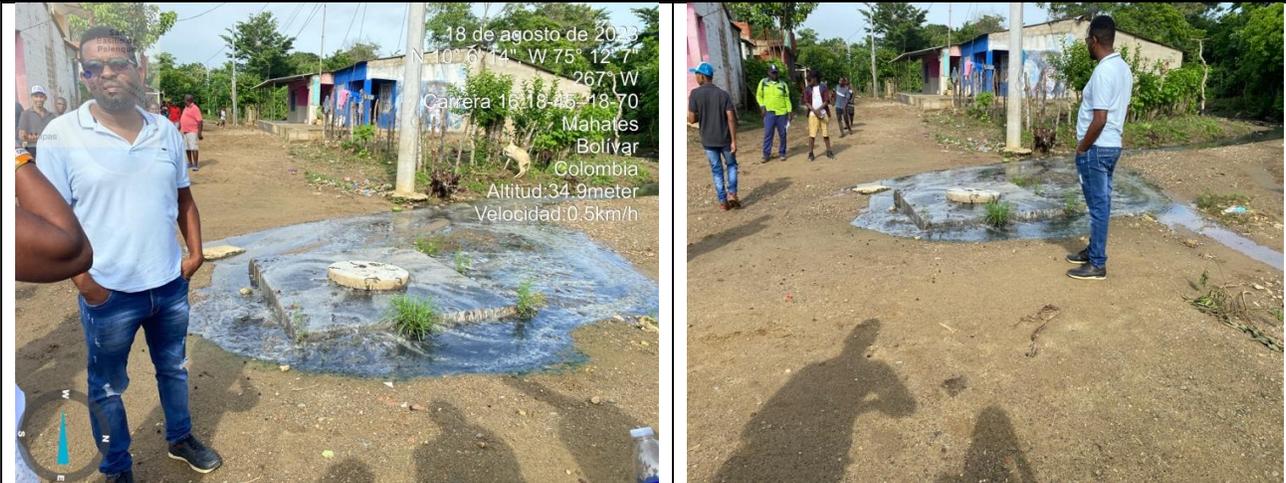
Fotografía No. 1- Rebose de sistema de alcantarillado – Manhol barrio Chopacho

El pozo de inspección ubicado entre la calle 21 con 16 presenta colmatación por arrastre de sedimento y residuos, esto ha generado su reboseamiento y está afectando de manera directa a los habitantes del barrio Chopacho, asimismo, se pudo identificar que no se han tomado medidas correctivas para el mantenimiento periódico de los pozos, como se puede ver en la figura No. 1. El tramo de 450 metros del alcantarillado (color rojo, ver Figura No.1) para la visita no se evidenció el tránsito de las aguas residuales por los pozos ni la red de alcantarillado.

1. Solicitar a la Secretaría de habitad de la Gobernación la limpieza de los manjoles para el mantenimiento del sistema de alcantarillado.
2. Abrir las compuertas de la PTAR para evacuar las aguas que inundan el predio hacia el caño y poder verificar el estado de la planta.
3. Solicitar a la autoridad ambiental (por competencia), la limpieza del caño y la remoción de sedimentos para aumentar velocidad de flujo.

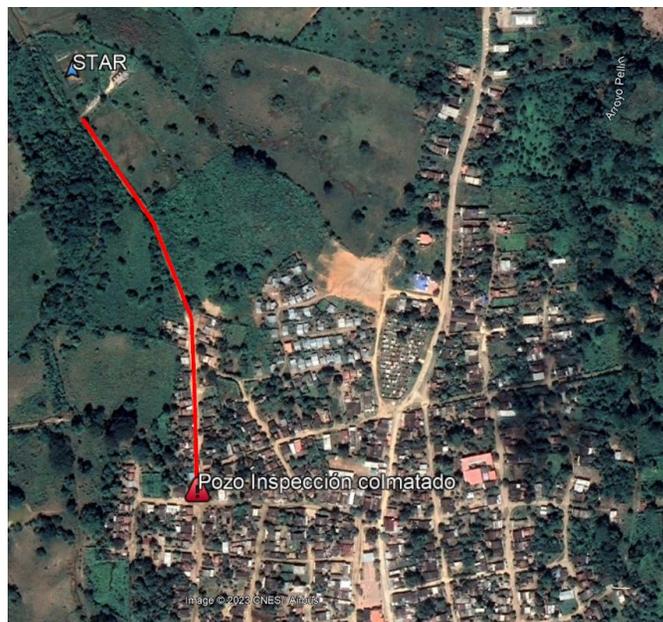
Figura No. 1- Tramo de la red alcantarillado no funcional

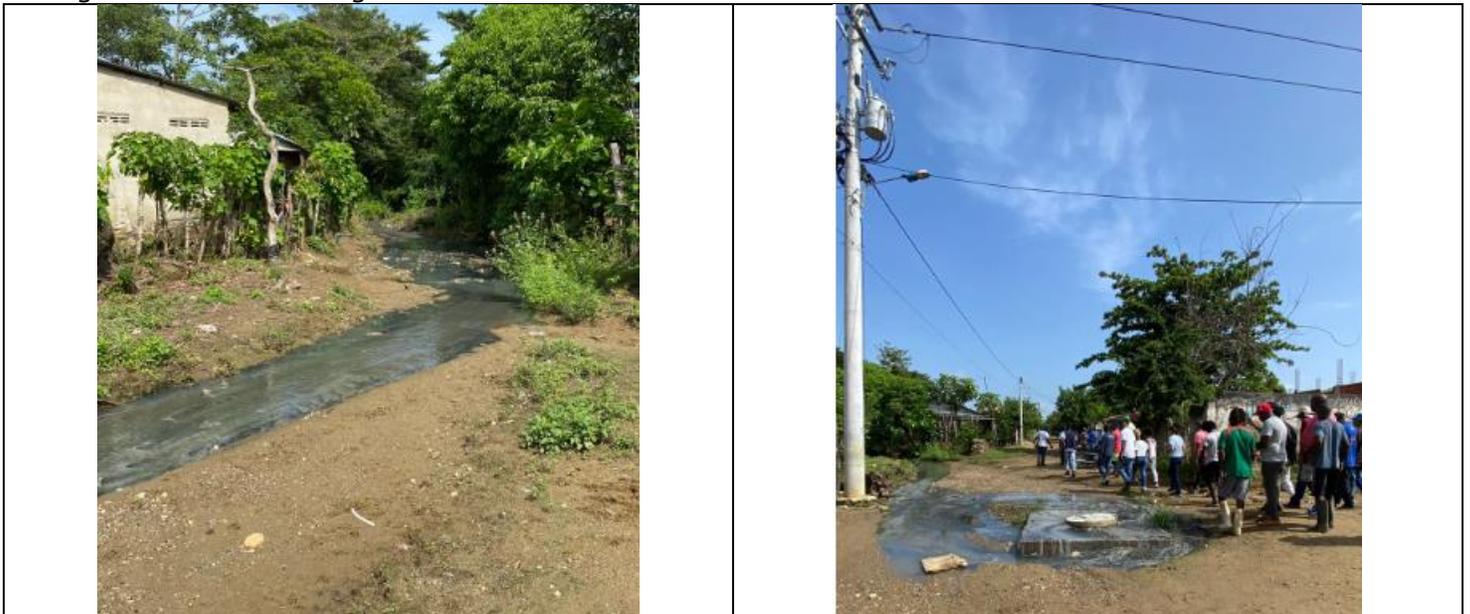
Sobre la calle 21 con sentido sureste se puede ver que las aguas residuales transitan a superficie libre y están generando contaminación al suelo y 260 metros al arroyo de Juniche. Por lo tanto, las aguas residuales del Corregimiento no están ingresando al sistema de tratamiento.

Fotografía No. 2- Contaminación al suelo y al arroyo Juniche

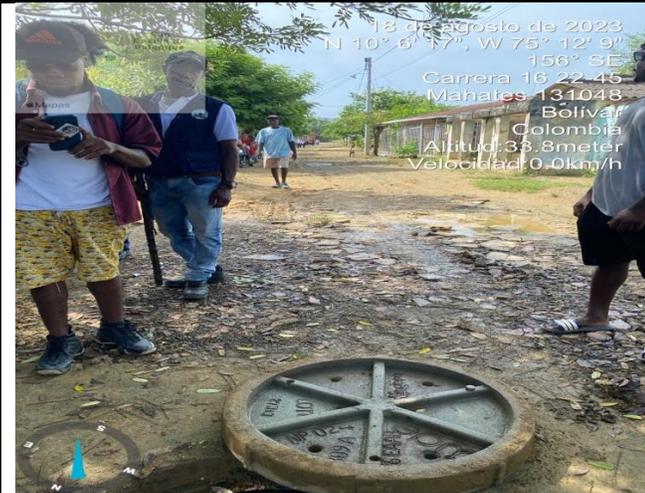
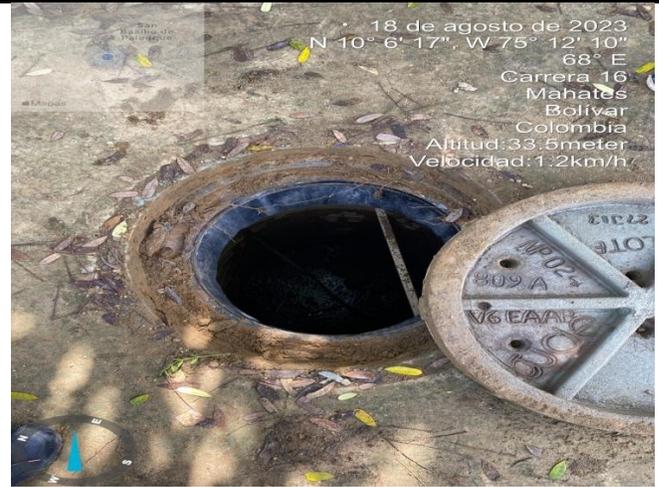
Sin la evidencia de planos del sistema y desconociendo el sentido del flujo del sistema de alcantarillado, se percibe a simple vista un taponamiento de los manjoles aguas abajo (manjol cerca de la STAR) toda vez que es como se puede ver en la siguiente imagen, no se tiene caudal y se encuentra completamente seco.

Fotografía No. 3 - Manjol cercano a la STAR sin caudal

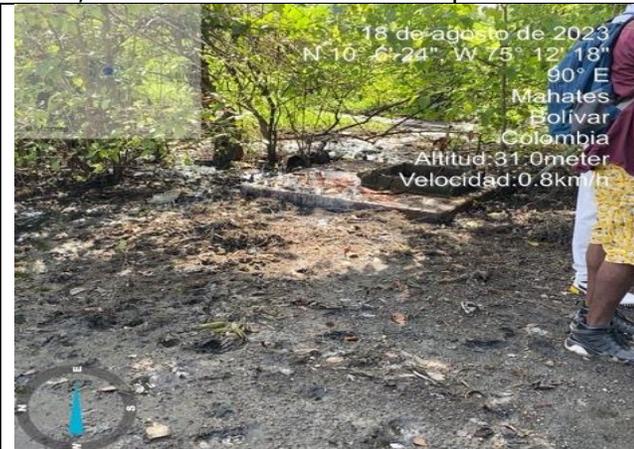
Así mismo, se puede observar el manjol de llegada a la STAR, el cual, el día de la visita no se encontraba rebosando, a diferencia de las fotos reportadas en el informe allegado por la representante.

Fotografía No. 4 - Estado del Manjol a la llegada de planta - 18-08-23 (día de la visita MVCT).

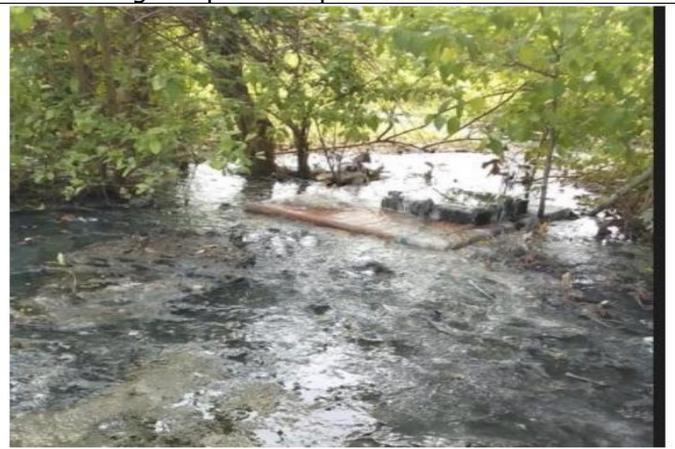
Fotografía No. 5 - Estado de Manjol presentado en el informe de la Representante.

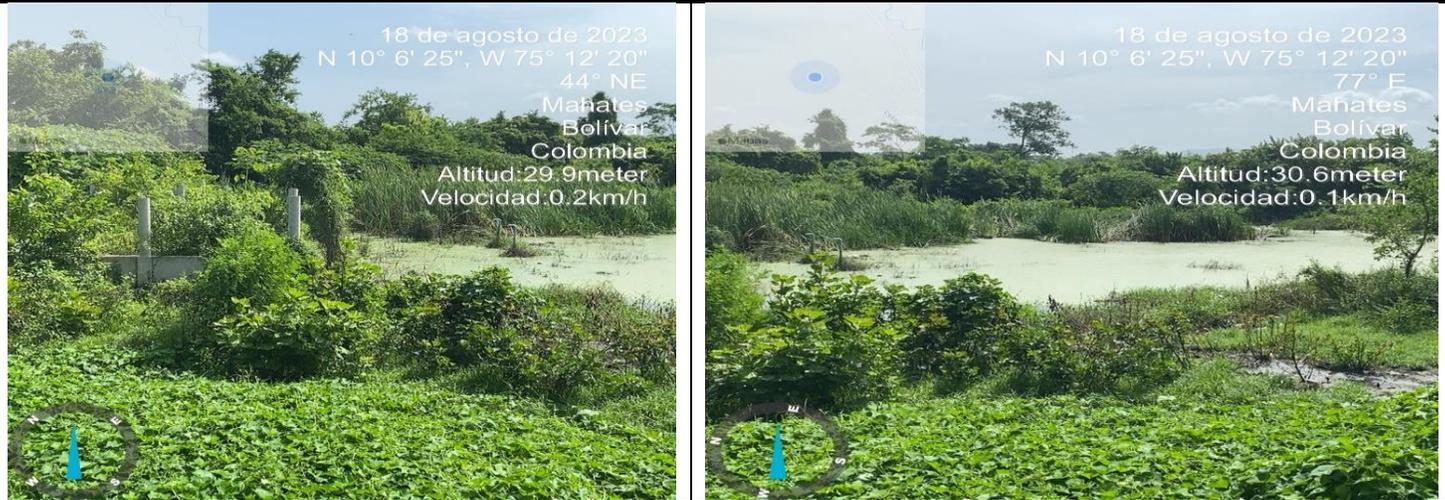
Seguidamente, se llega al predio de la STAR y se evidencia una infraestructura completamente sumergida, de donde sobre salen las tuberías de ventilación de lo que se presume es un tanque sedimentador de tratamiento primario.

Fotografía No. 6 - Predio de PTAR inundado.

De acuerdo con el testimonio del operador donde informa que las compuertas en la salida de descarga sobre el arroyo Juniche estan cerradas hace más de ocho (8) meses, debido a que este arroyo en tiempo de altas lluvias generaba un rebosamiento y generaba inundación al sistema. A continuación, en la figura No. 2 se muestra el trazado de la red alcantarillado y el lineamiento del arroyo Juniche.

Con la intervención en la apertura de las compuertas se garantiza desaguar las aguas estancadas sobre el sistema de tratamiento de aguas residuales, esto permitirá poder diagnosticar la funcionalidad del sistema de aguas residuales.

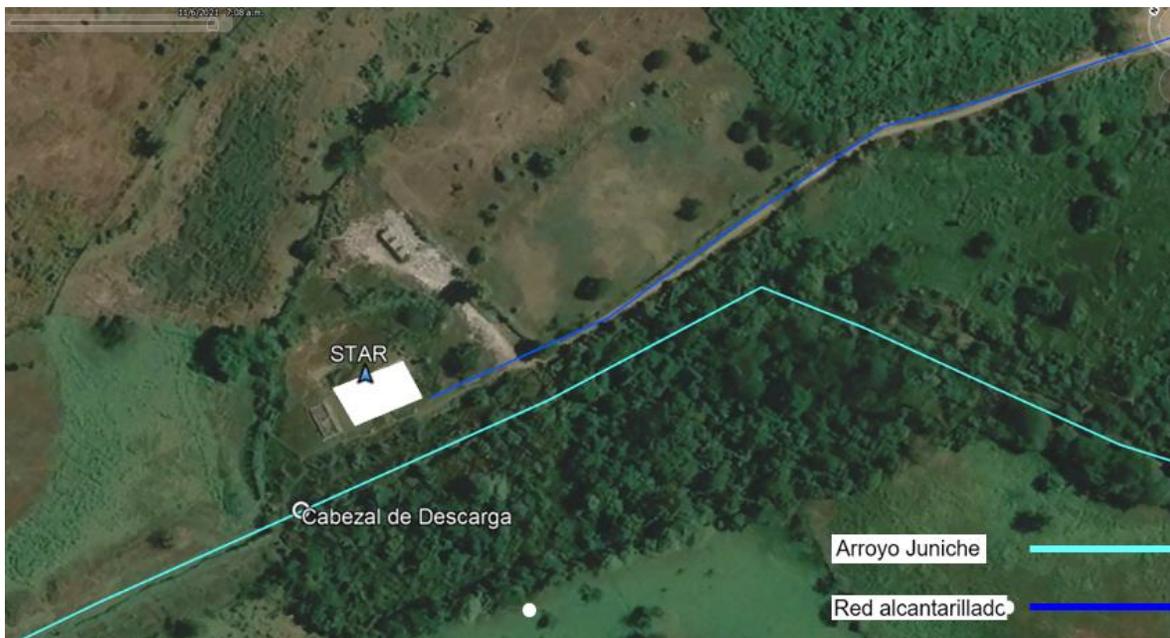
Figura No. 2 - Red alcantarillado y el lineamiento de arroyo Juniche

De la figura anterior es notable que el sistema de tratamiento de agua residual esta sobre la zona de ronda del arroyo la cual es vulnerable al fenómeno de inundación, asimismo, sobre el arroyo no se identifica una sección transversal definida y con una pendiente de fondo homogénea.

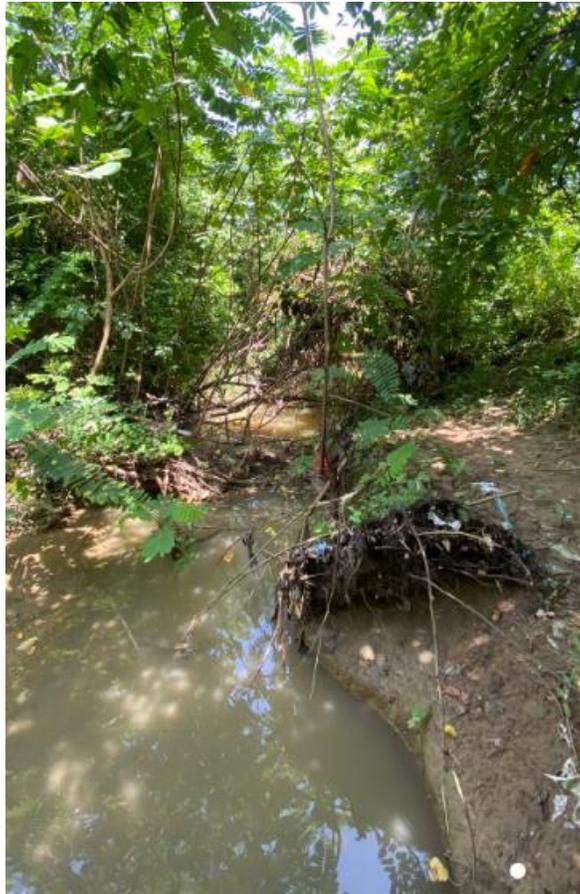
Fotografía No. 7 - Sección hidráulica del arroyo Juniche

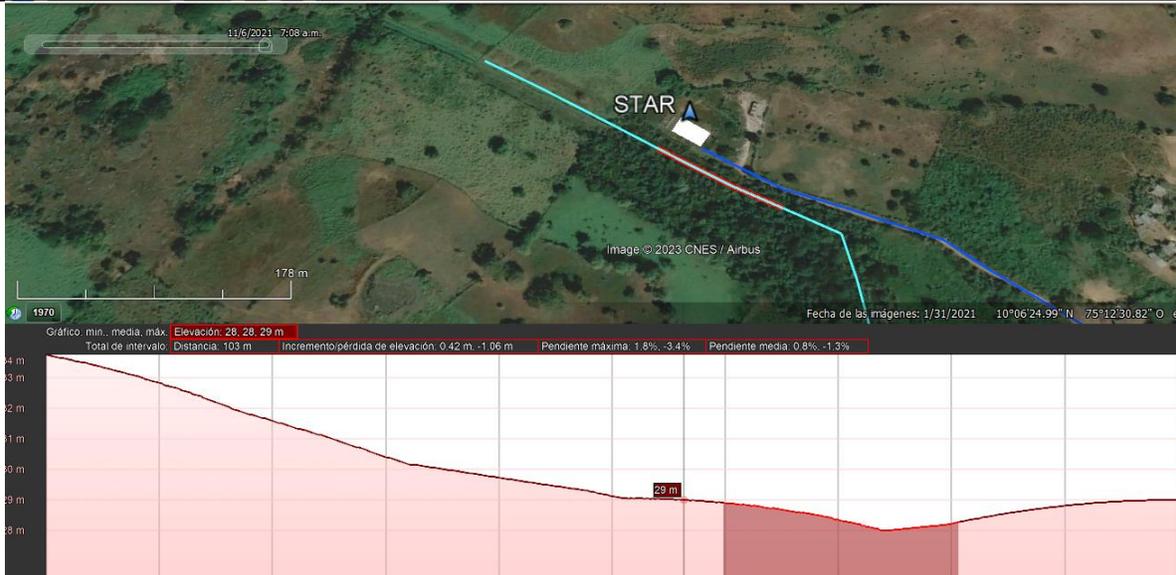
En la siguiente figura se puede apreciar que la zona está en condiciones planas con pendientes medias no superiores 0.8% siendo una condición crítica y vulnerable por fenómenos de inundación, este perfil representa lo identificado en campo, se aprecia que este arroyo presenta contrapendientes y estancamientos de agua en diferentes tramos, unos de ellos es la zona de la descarga del sistema de tratamiento de aguas residuales, por lo tanto, al no contar con la sección hidráulica ni una pendiente de fondo es una variable de inundación del STAR.

Figura No. 3 - Perfil longitudinal de la zona de STAR

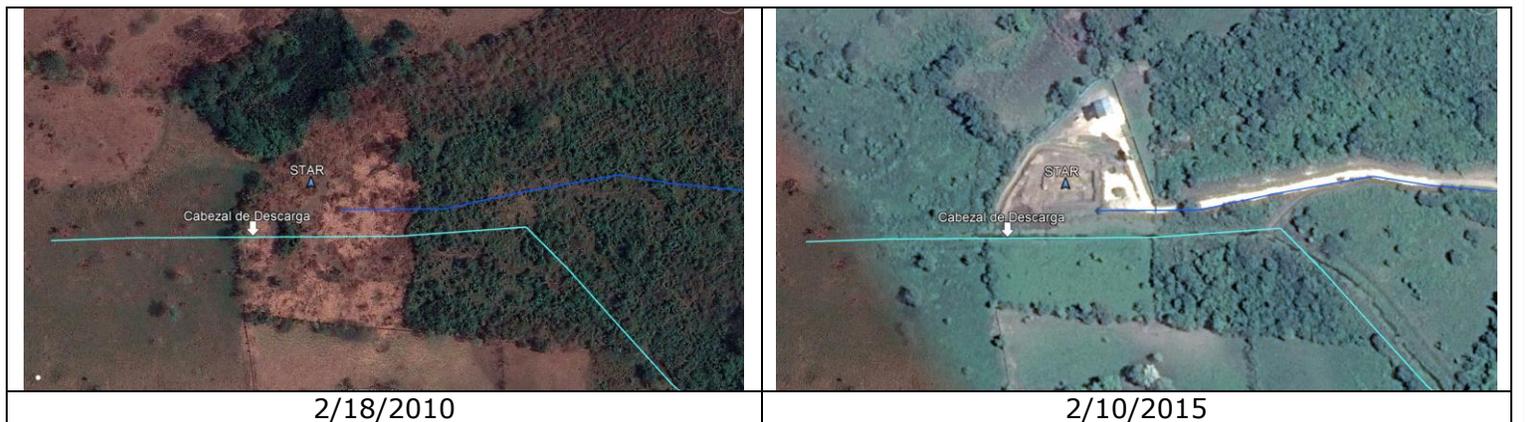
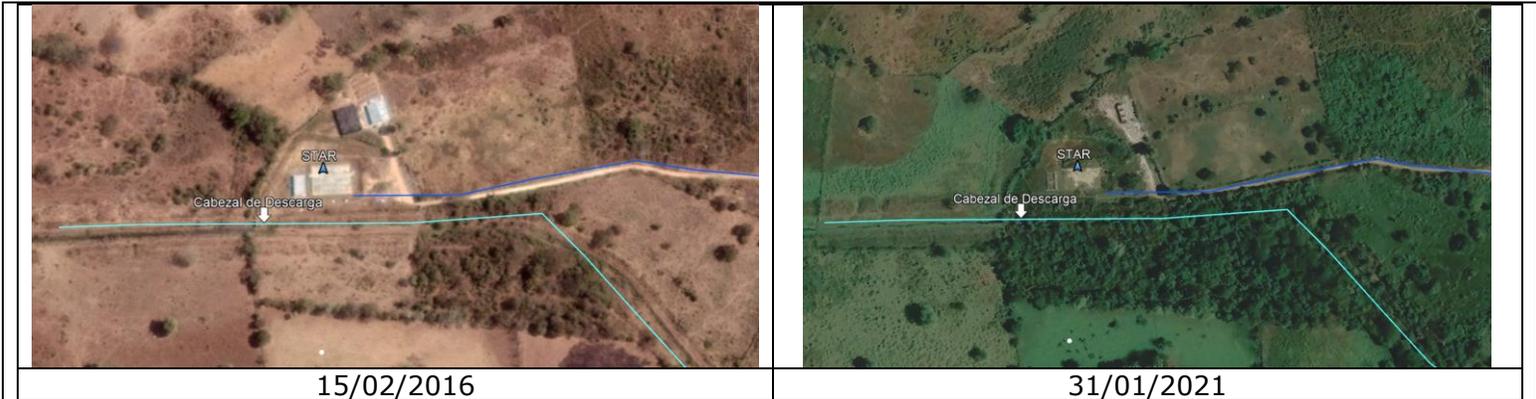
Figura No. 4- Análisis multitemporal STAR

De las imágenes anteriores se puede identificar que para el año 2010 no se identifica estructura civil ni el eje del arroyo Juniche, sobre el costado este se aprecia coberturas de pastos, por el costado oeste cobertura de arbustos; para el año 2015 se identifica el inicio de excavaciones y la accesibilidad de una vía, el aumento de cobertura arbórea frente a las excavaciones del sistema, para el año 2016 se identifica la construcción de dos cubiertas y materialización del sistema primario de aguas residuales, se aprecia las compuertas de descarga sobre el arroyo y la demarcación definida del lineamiento del eje, para el año 2021 se puede apreciar el cambio de coberturas donde aumentan la cobertura arbórea perimetral al arroyo y al predio del frente del sistema de tratamiento.

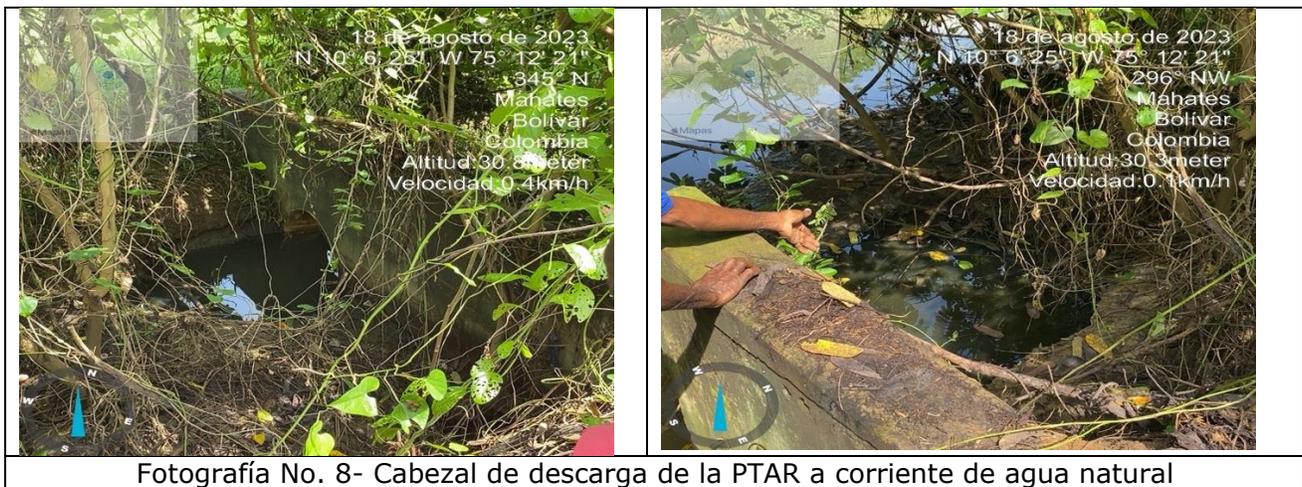
Continuando con el recorrido por el STAR se localiza el punto de vertimiento sobre el arroyo Juniche, del cual se presume se encuentra a una cota mayor por encima del cabezal de descarga, lo cual estaría ocasionando la afectación por inundación en el predio de la planta.

Fotografía No. 8- Cabezal de descarga de la PTAR a corriente de agua natural

Se dicho punto se pudo apreciar que se encuentra altamente sedimentado, abundante maleza, flujo de agua laminar con velocidades bajas, lo que lleva a concluir a simple vista que se requieren trabajos de limpieza y remoción de sedimentos para aumentar su velocidad y tenga un flujo continuo sin que se afecte el sistema.

1. Sistema de alcantarillado: con el propósito de brindar una solución inmediata se recomienda la intervención hidráulica en la conformación de jarrillones y profundización del lecho del arroyo Juniche, esta alternativa generara un impacto en la reducción la inundación y el cabezal de descarga quedaría en una cota superior para un período de retorno superior a 25 años, este planeamiento se debe realizar unos 1.000 metros aguas arriba del punto de vertimiento y 2.500 metros aguas abajo, con esto se garantizará el tránsito de crecientes, a continuación se muestra el esquema tipo de una adecuación hidráulica convencional.

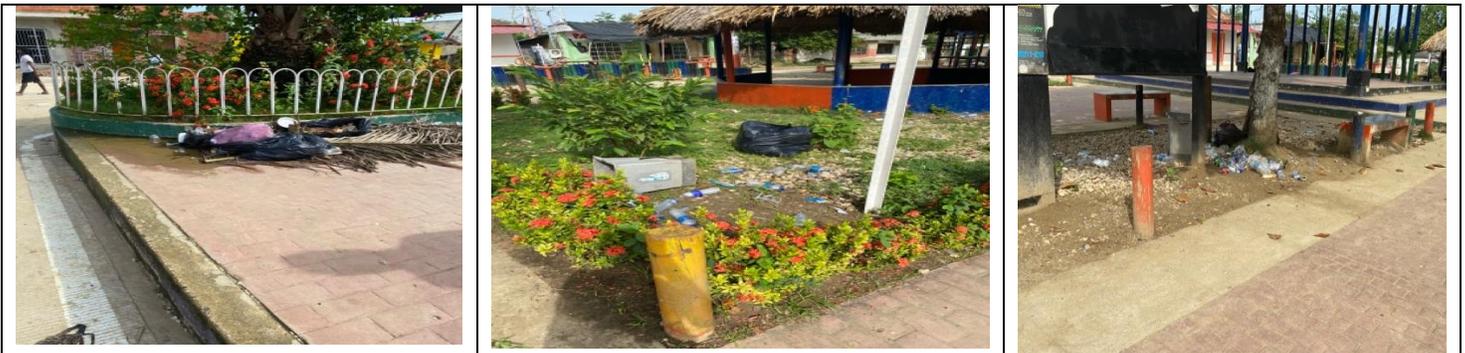
De camino desde la plaza principal del corregimiento hasta el barrio Chopacho, se pudo evidenciar el inadecuado manejo de los residuos sólidos tal como se observa en las siguientes imágenes, los cuales son totalmente aprovechables, en su gran mayoría botella PET, bolsa plástica y latas.

Fotografía No. 9 - Disposición de residuos en espacio público

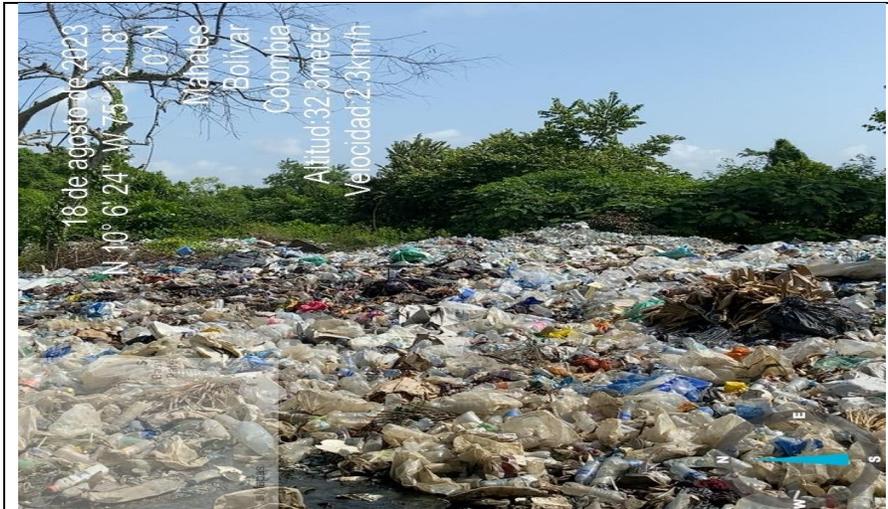
Siguiendo el recorrido, se pudo evidenciar que en el predio de la PTAR se encuentra ubicado el botadero de basuras del corregimiento donde se realiza disposición de los residuos desde hace más de 20 años; sin embargo, dada la inundación del predio se ha dejado de llevar los residuos hasta este punto a fin de evitar la proliferación de ventores y se solicitó al alcalde municipal se preste el servicio de recolección de los residuos por parte de la empresa de aseo Bioger S.A. E.S.P. Dicha empresa prestó los servicios durante un mes, cada fin de semana, sin

Fotografía No. 10 - Botadero a cielo abierto junto a la PTAR
