<b>CONSECUTIVO DEL PROYECTO</b>	159
<b>NOMBRE DEL PROYECTO</b>	CONSTRUCCION PARA LA OPTIMIZACION DE LA ESTACION DE BOMBEO CUMBA EN EL MUNICIPIO DE ZARZAL, INCLUYE RED DE ADUCCION HASTA EL SISTEMA DE TRATAMIENTO Y UNIDADES DE ALMACENAMIENTO
<b>EVALUADOR ESTRUCTURAL</b>	ING. JAIRO ARLEY URBINA GÓMEZ
<b>CONSECUTIVO REVISION</b>	R0
<b>FECHA RECIBIDO</b>	22 DE MARZO DE 2024
<b>FECHA DE ENVÍO DE OBSERVACIONES</b>	04 DE ABRIL DE 2024
<b>CONSECUTIVO REVISION</b>	R1
<b>FECHA RECIBIDO</b>	12 DE JUNIO DE 2024
<b>FECHA DE ENVÍO DE OBSERVACIONES</b>	21 DE JUNIO DE 2024

#### **ESTRUCTURAS EVALUADAS**

- ✓ DESARENADOR
- ✓ CASETA 1
- ✓ CASETA 2
- ✓ TANQUE ELEVADO (Cambio de tipo de sistema estructural)

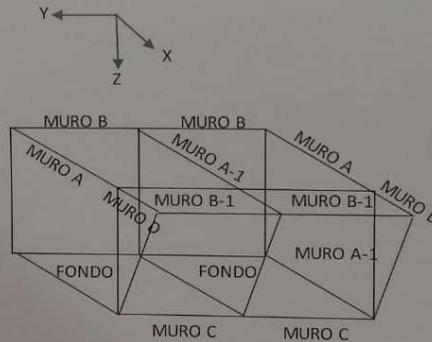
### 3.30 CONCLUSIONES.

Con base en los cuadros Resumen de Resultados, se concluye para el desarenador.

- El tanque ante un evento sísmico que se presente en la dirección X con componente ortogonal en  $\pm Y$  presenta un adecuado comportamiento estructural.
- El tanque ante un evento sísmico que se presente en la dirección Y con componente ortogonal en  $\pm X$  presentaría fallas en los muros A, A1, B, C y placa de fondo. Las fuerzas que se aplican sobre el tanque en la dirección Y y que lo afectan son fundamentalmente las fuerzas denominadas convectivas.
- La afectación más grave se encuentra en los muros A1, B, C y placa de fondo.
