| <b>NOMBRE DEL PROYECTO</b> | CONSTRUCCION PARA LA OPTIMIZACION DE LA ESTACION DE BOMBEO CUMBA EN EL MUNICIPIO DE ZARZAL, INCLUYE RED DE ADUCCION HASTA EL SISTEMA DE TRATAMIENTO Y UNIDADES DE ALMACENAMIENTO |
| <b>EVALUADOR ESTRUCTURAL</b> | ING. JAIRO ARLEY URBINA GÓMEZ |

## ESTRUCTURAS EVALUADAS

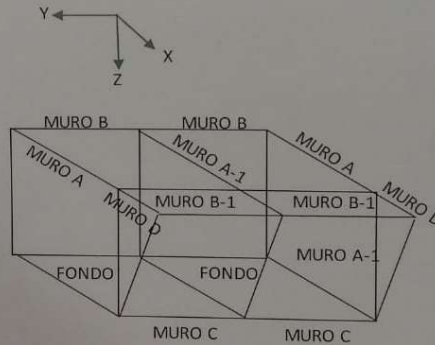
- El tanque ante un evento sísmico que se presente en la dirección X con componente ortonormal en  $\pm Y$  presenta un adecuado comportamiento estructural.
- El tanque ante un evento sísmico que se presente en la dirección Y con componente ortonormal en  $\pm X$  presentaría fallas en los muros A, A1, B, C y placa de fondo. Las fuerzas que se aplican sobre el tanque en la dirección Y y que lo afectan son fundamentalmente las fuerzas denominadas convectivas.
- La afectación más grave se encuentra en los muros A1, B, C y placa de fondo.
