## **INFORME DE VISITA TÉCNICA DURANTE LA EJECUCIÓN DE INTERVENCIONES EN EL DISTRITO DE CARTAGENA, BOLIVAR**

En el marco del Programa de Conexiones de agua potable y saneamiento básico, el Ministerio de Vivienda, Ciudad y Territorio, realizó el recorrido de obra en el barrio Villa Hermosa del distrito de Cartagena, Bolívar, el pasado 08 de agosto de 2024, con el fin de efectuar seguimiento técnico y normativo en campo a las actividades de ejecución.

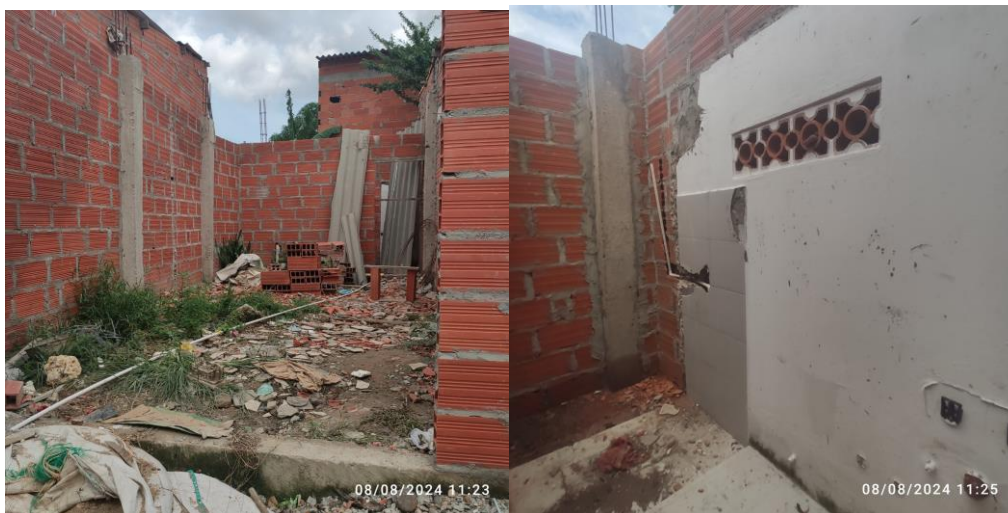
### **Código: B-C-VH-M-VE-124**

- De acuerdo con lo informado, esta vivienda ya estaba terminada, estaba construida en tablas y fue demolida en su totalidad para construir una vivienda nueva. Al momento de la visita se están empezando a levantar unos muros y se tienen las condiciones que se observan en las fotografías

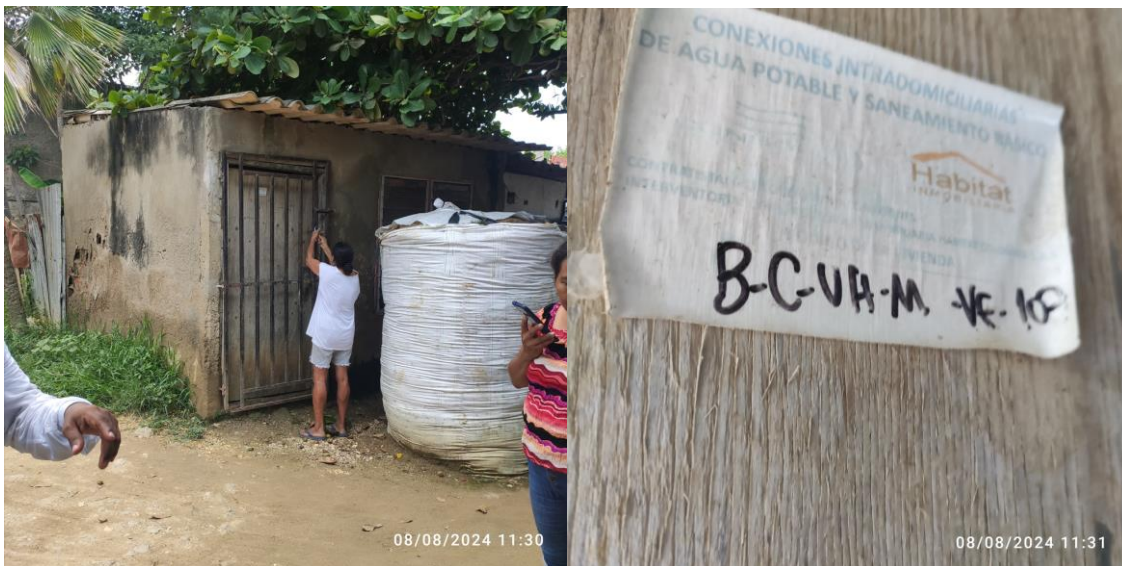
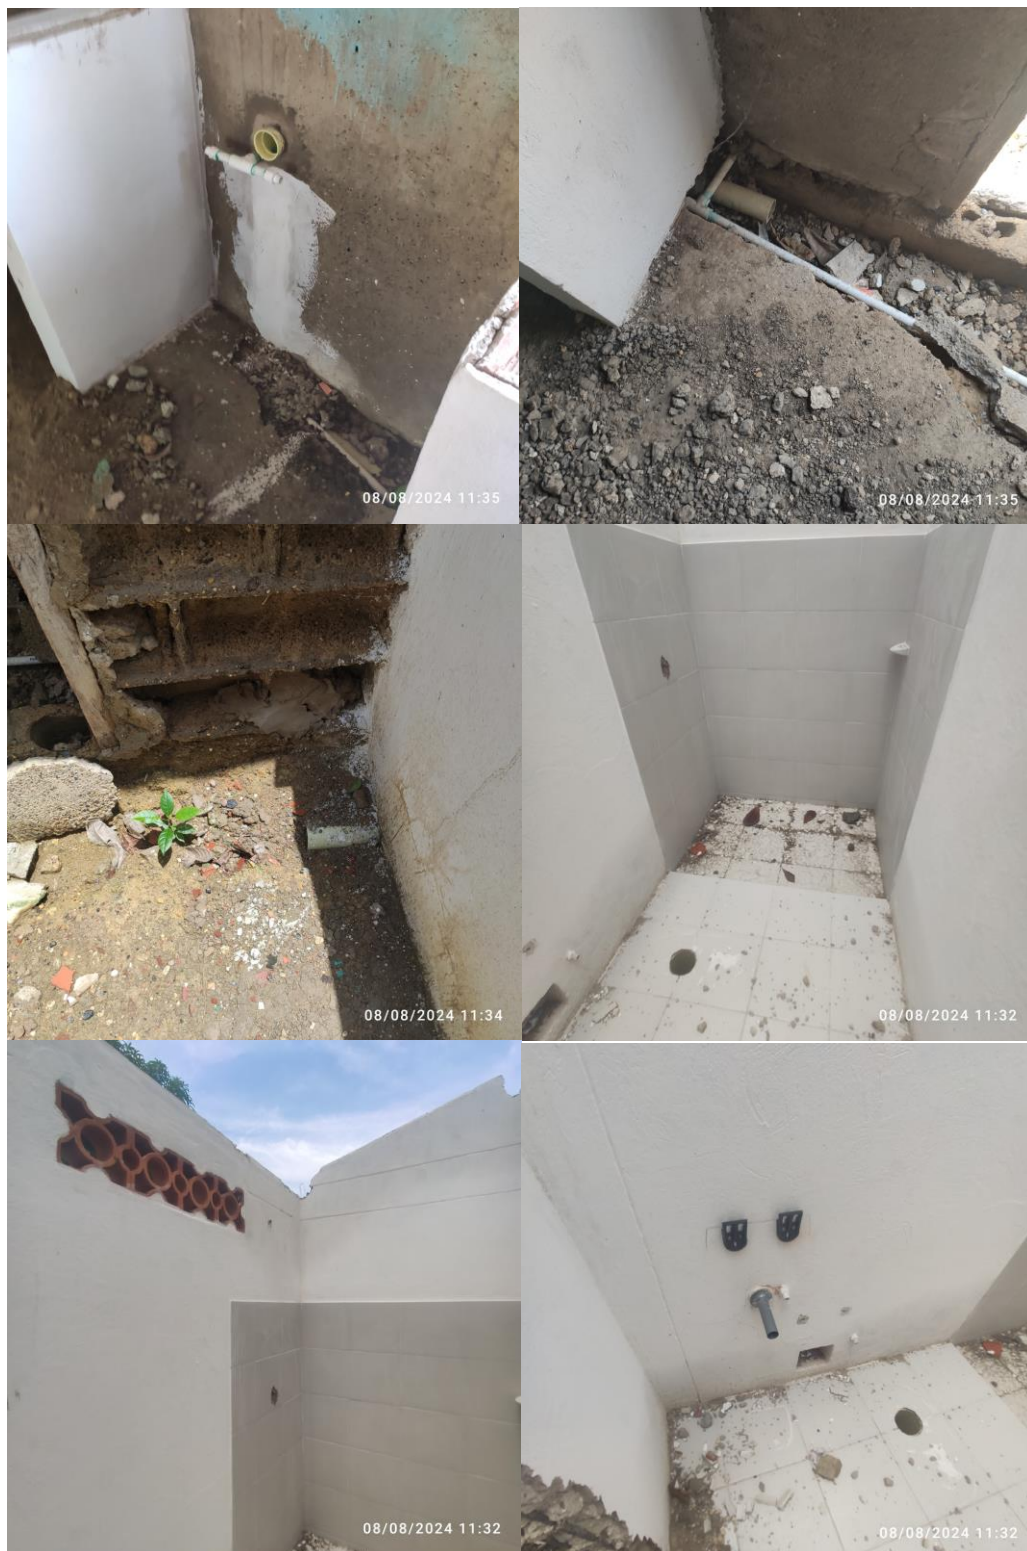
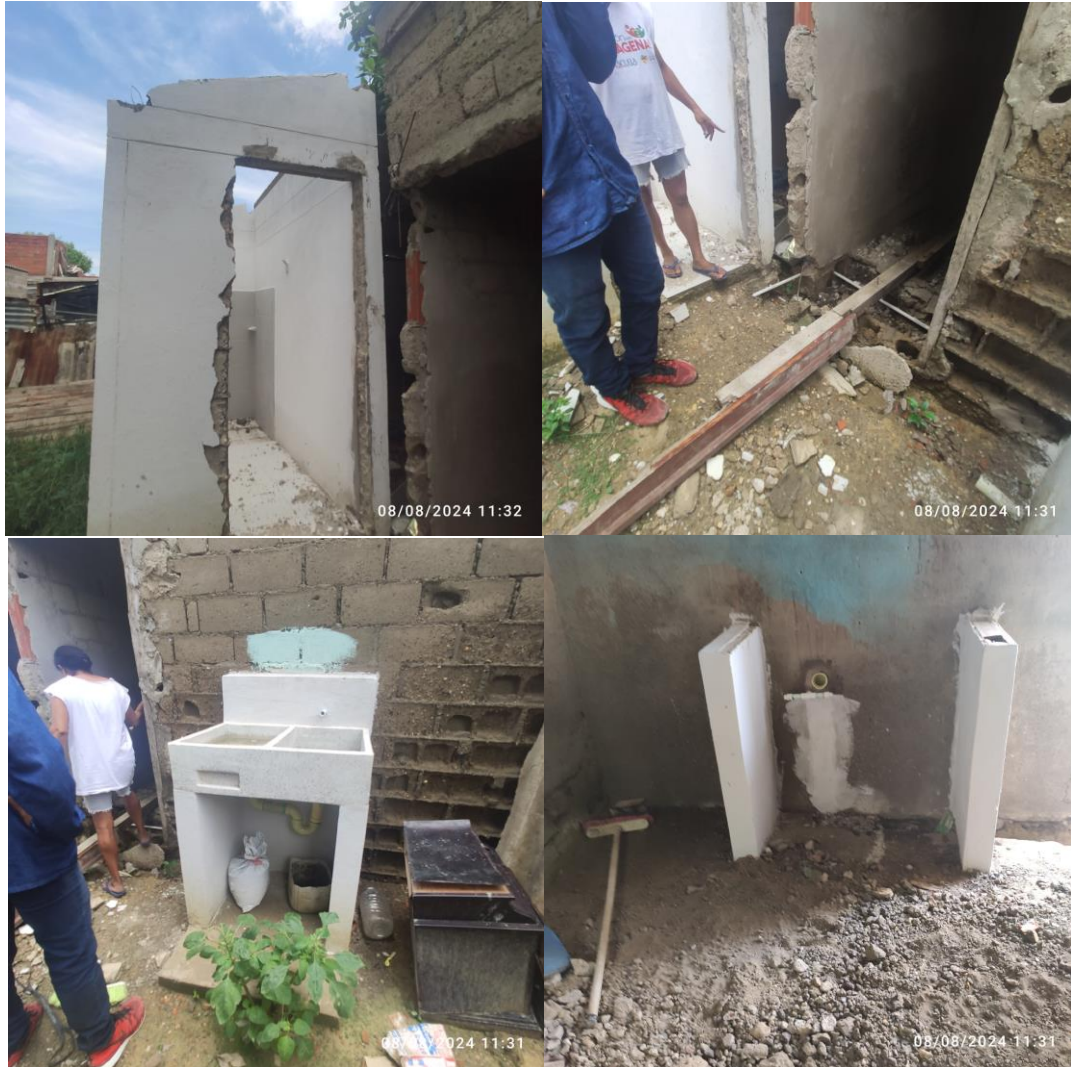
- **Código: B-C-VH-M-VE-107 - Intervención Tipo 1 - Estado informado (Terminada)**
- De acuerdo con lo informado esta vivienda se encontraba terminada y recibida a satisfacción, sin embargo, por las condiciones laborales de la persona que lo habita, va a la vivienda cada 15 días, permaneciendo sola la mayor parte del tiempo y la vivienda fue robada. Se llevaron los aparatos sanitarios, puerta y techo, así como el lavaplatos. No obstante, parte de la tubería sanitaria y de agua potable interna se encuentra interrumpida y expuesta y en algunos puntos se tiene que del punto hasta donde se ve, no tiene continuidad, es decir que por parte de ENTerritorio S.A. se debe verificar que esta vivienda cuente con todos los soportes documentales y fotográficos que permitan evidenciar que en realidad esta vivienda fue terminada y recibida a satisfacción de manera previa al hurto.

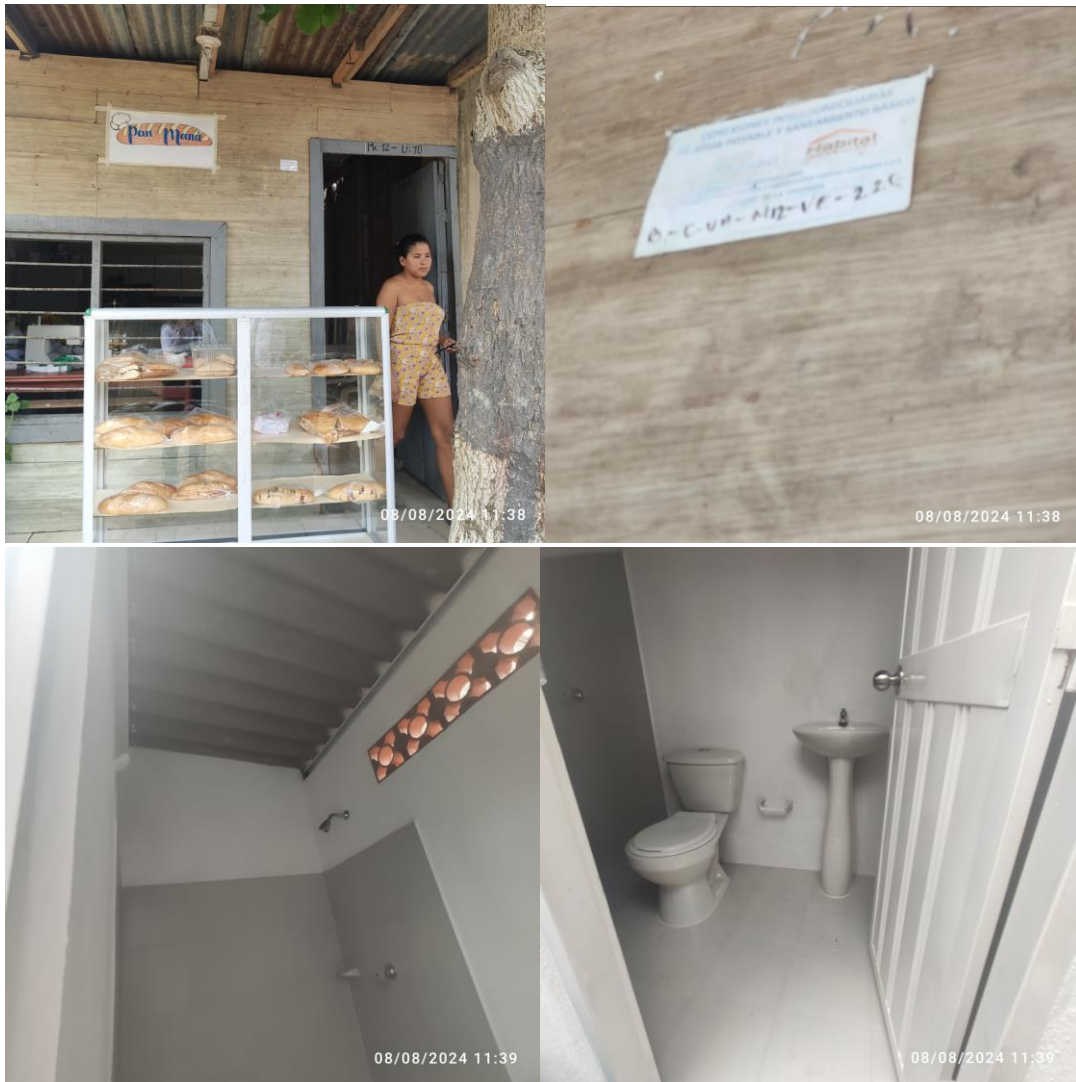
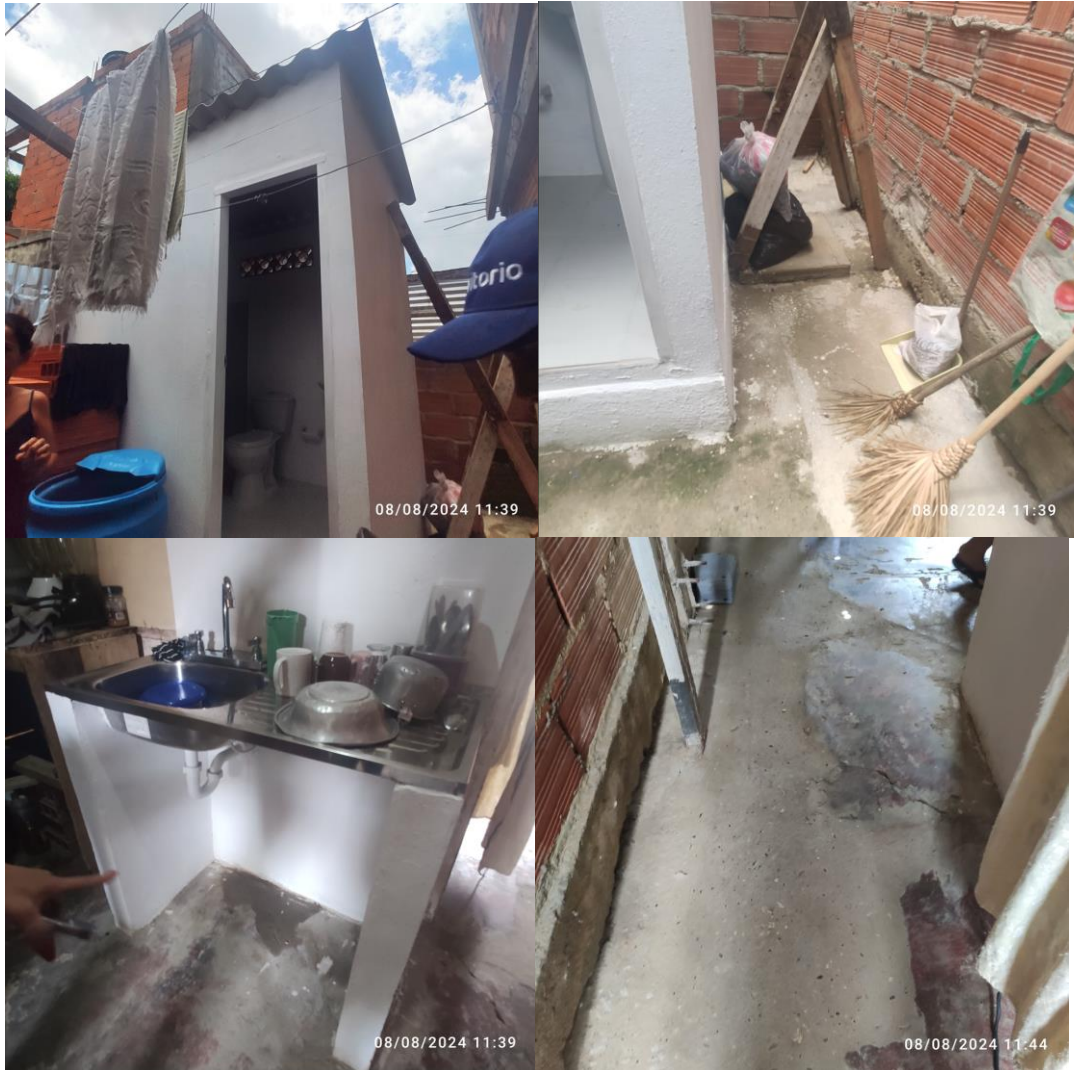
• **Código: B-C-VH-M-VE-226 - Intervención Tipo 1 - Estado informado (En ejecución)**

- Se presenta escape en el lavaplatos
- Se presenta escape en el lavamanos
- No tiene conexión al servicio de acueducto
- Falta pintura en el perfil del techo
- El acabado de los muros debe ser más liso
- Verificar el detalle de los filos.
- Verificar que se esté realizando la actividad de pintura de las casetas de acuerdo con las especificaciones técnicas.
- Verificar los detalles de pañete en muros. Se ven algunas imperfecciones.

- Algunas de las tejas de fibrocemento, se encuentran ligeramente pintadas en la parte inferior.
- Verificar la altura del enchape en la ducha, de acuerdo con las especificaciones.
- La placa del piso del lavadero sobresale mucho más que los 30 cm que detalla las especificaciones técnicas.
- No se instaló lavadero.

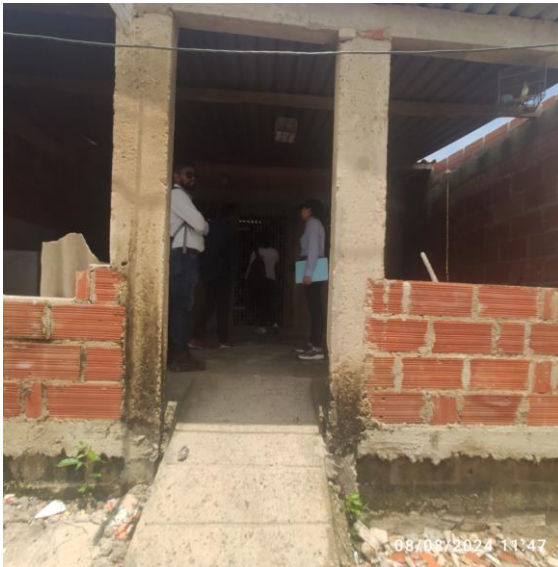
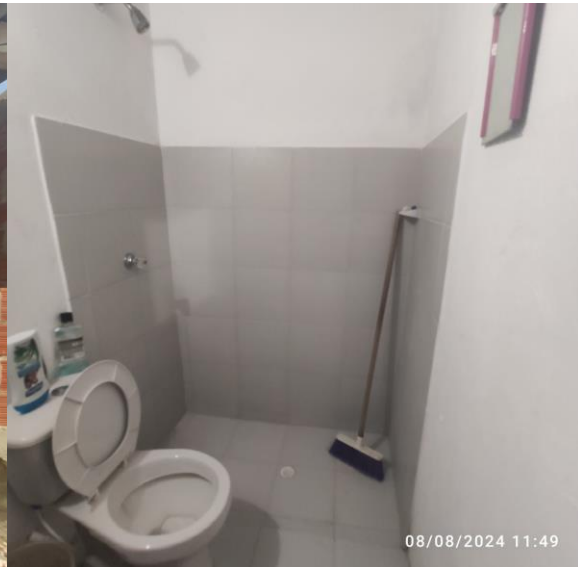
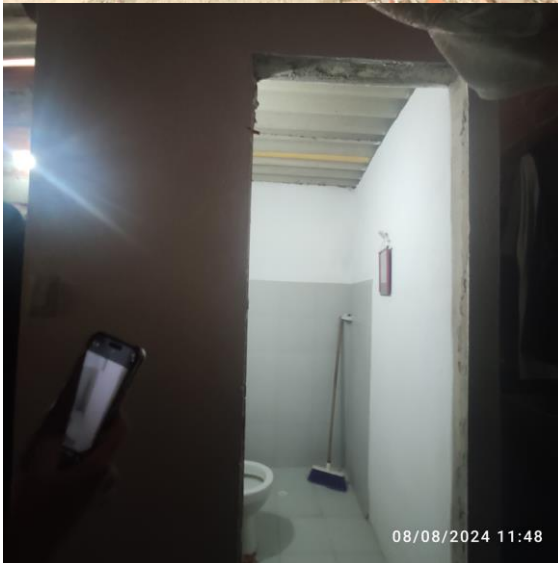
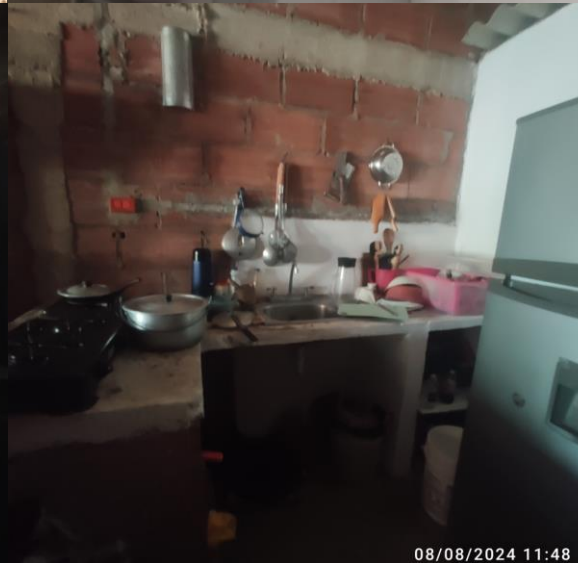
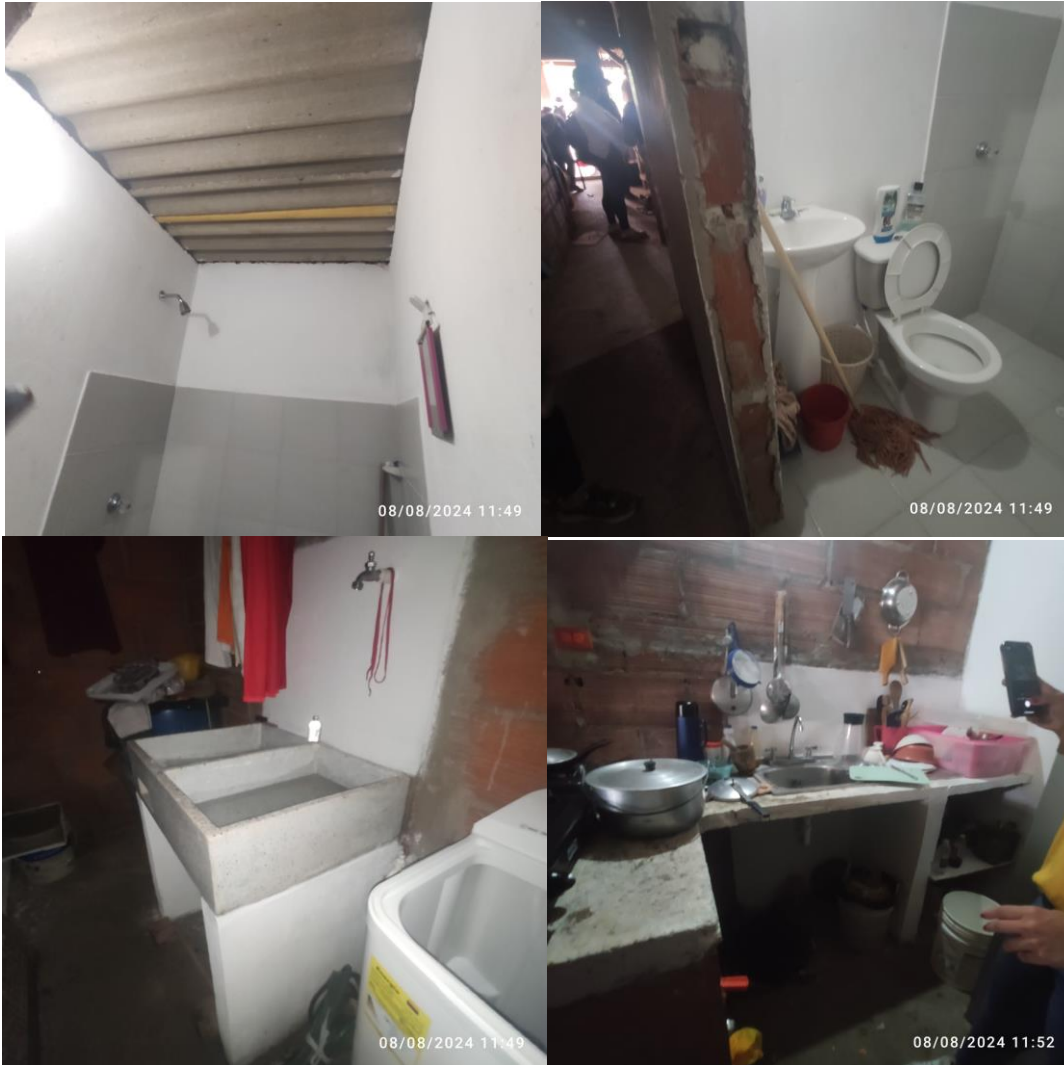
• **Código: B-C-VH-M -VE-096 – Adecuación – Estado informado (En ejecución)**

- El lavaplatos fue instalado por el contratista en el mesón existente en la vivienda
- Se adecuaron los puntos internos de acueducto y alcantarillado, así como la tubería interna de ambos servicios.
- Revisar las medidas de los muretes de la parte exterior del lavaplatos y el lavadero.
- No se ha instalado la puerta
- Los muros no tienen dilataciones
- Verificar el detalle de los filos.

- Verificar que se esté realizando la actividad de pintura de las casetas de acuerdo con las especificaciones técnicas.
- Verificar los detalles de pañete en muros. Se ven algunas imperfecciones.
- Verificar la altura del enchape en la ducha, de acuerdo con las especificaciones.
- Revisar remates de enchape de piso y muros.

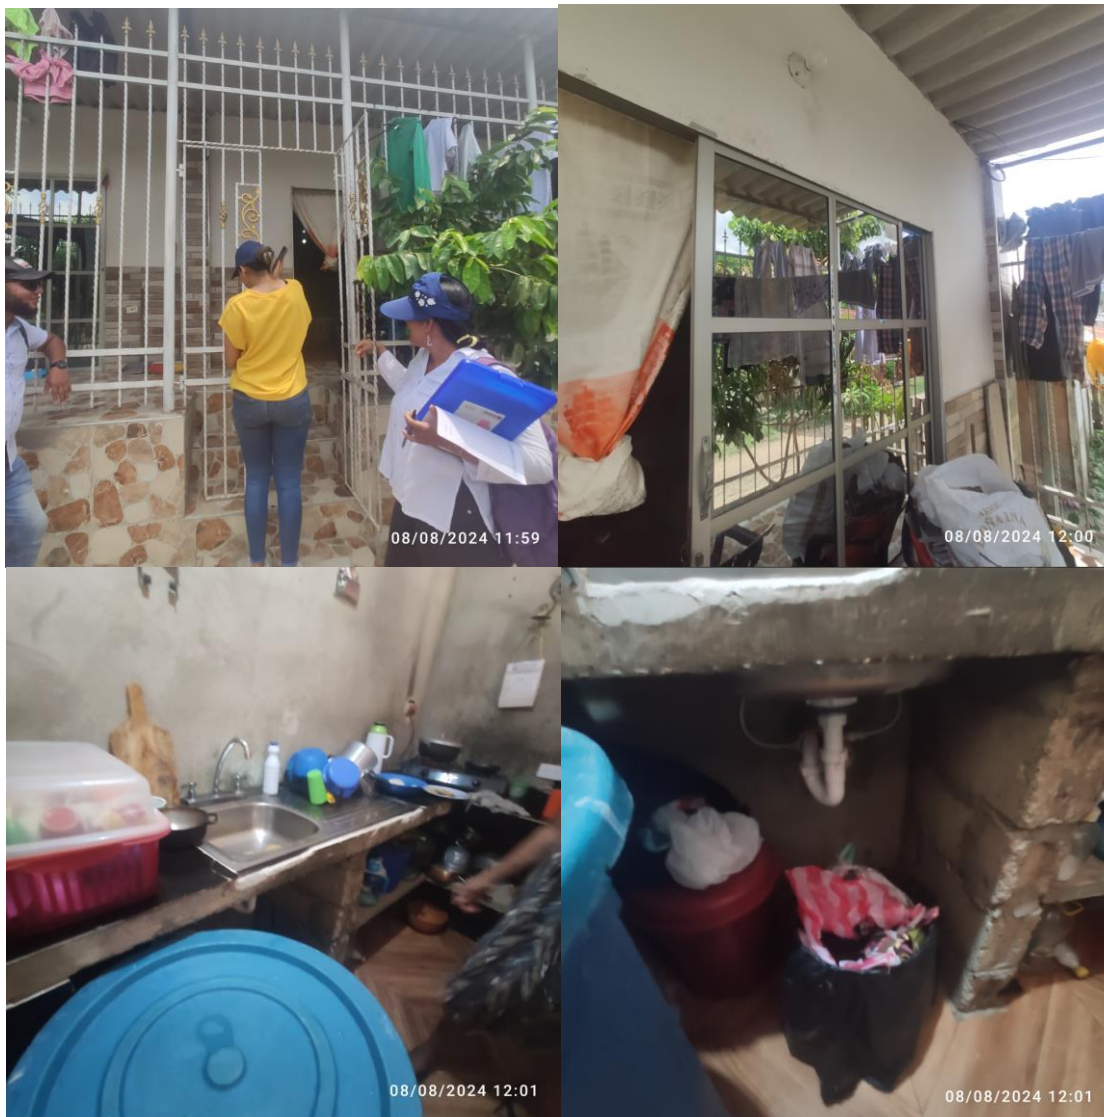
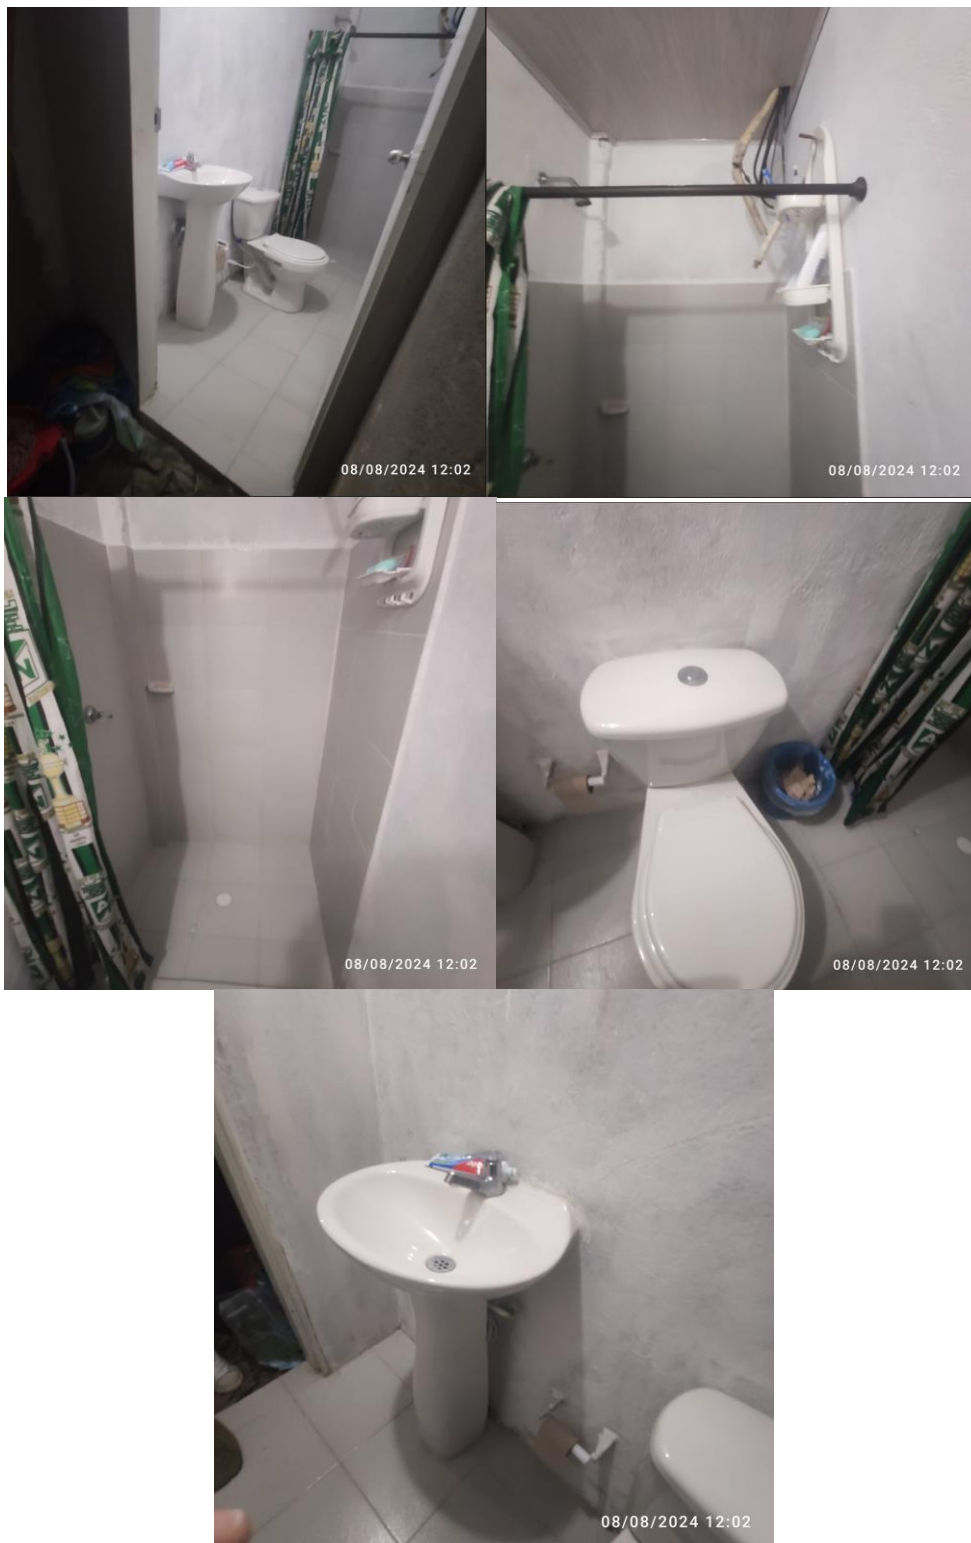
• **Código: B-C-VH-M -VE-079 – Adecuación – Estado informado (Terminada)**

- No se instaló lavadero.
- La pintura de la unidad sanitaria es muy deficiente, se debe retocar y verificar que se esté realizando la actividad de pintura de las casetas de acuerdo con las especificaciones técnicas.
- El acabado de los muros debe ser más liso.
- Verificar el detalle de los filos.
- Verificar los detalles de pañete en muros. Se ven algunas imperfecciones.
- Se recomienda revisar los filos del espacio de la puerta.

- Verificar la altura del enchape en la ducha, de acuerdo con las especificaciones.
- Revisar remates de enchape de piso y muros.

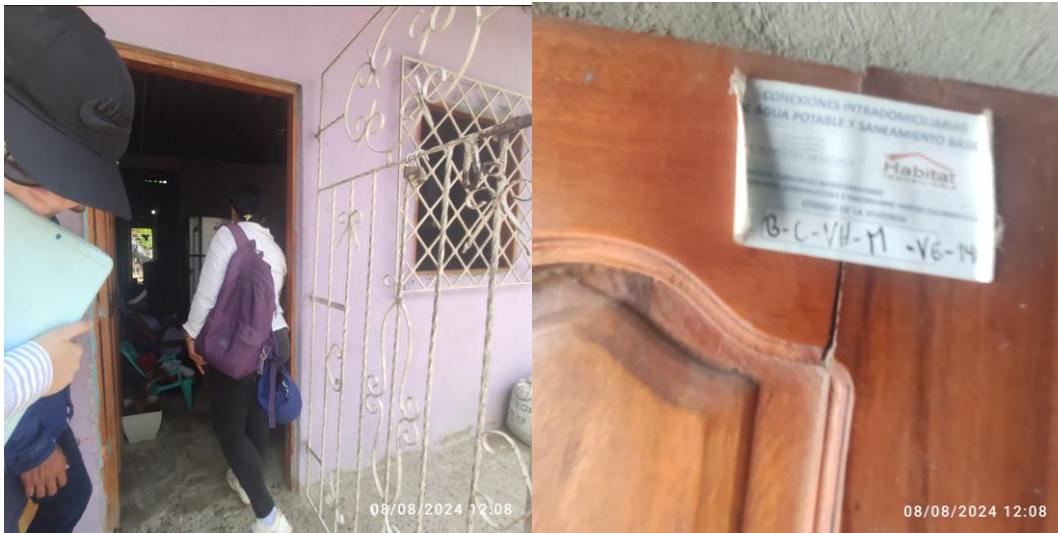
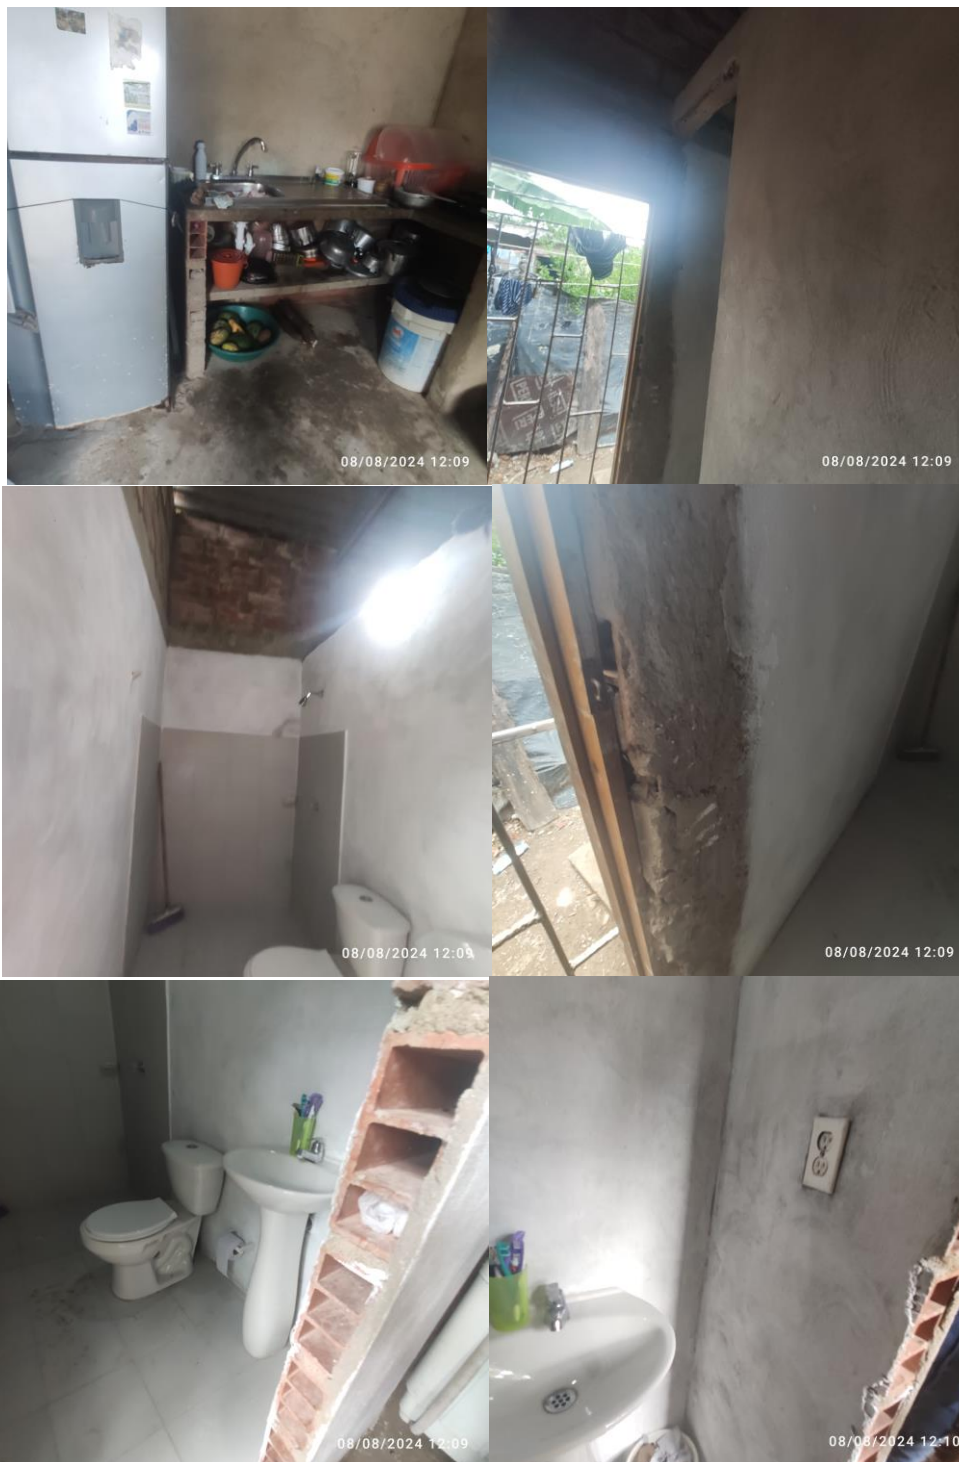
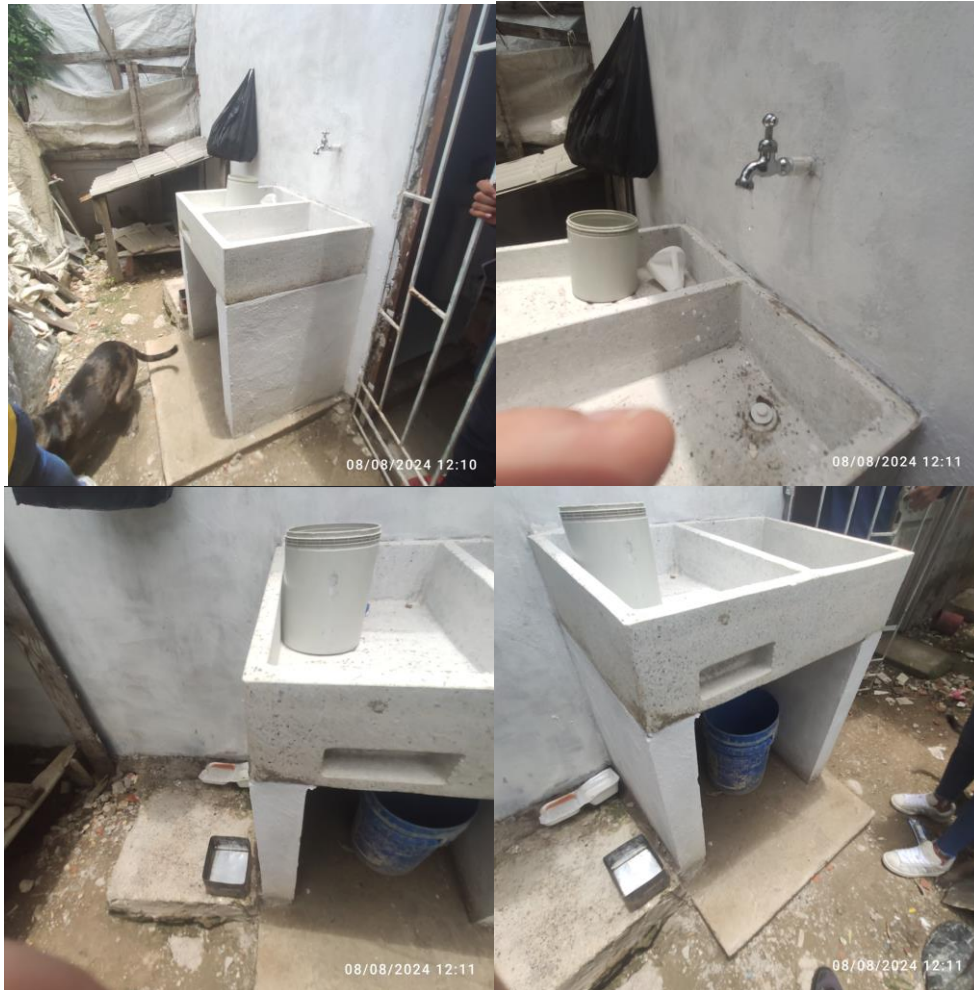
• **Código: B-C-VH-M -VE-140 – Adecuación – Estado informado (En ejecución)**

- Los muros se están dejando sin dilataciones
- El lavaplatos fue instalado por el contratista en el mesón existente en la vivienda
- El acabado de los muros debe ser más liso
- Falta la puerta
- Falta la conexión de acueducto
- La pintura de la unidad sanitaria es muy deficiente, se debe retocar y verificar que se esté realizando la actividad de pintura de las casetas de acuerdo con las especificaciones técnicas.
- El acabado de los muros debe ser más liso.
- Verificar el detalle de los filos.
- Verificar los detalles de pañete en muros. Se ven algunas imperfecciones.
- Se recomienda revisar los filos del espacio de la puerta.
- Verificar la altura del enchape en la ducha, de acuerdo con las especificaciones.
- Revisar remates de enchape de piso y muros.

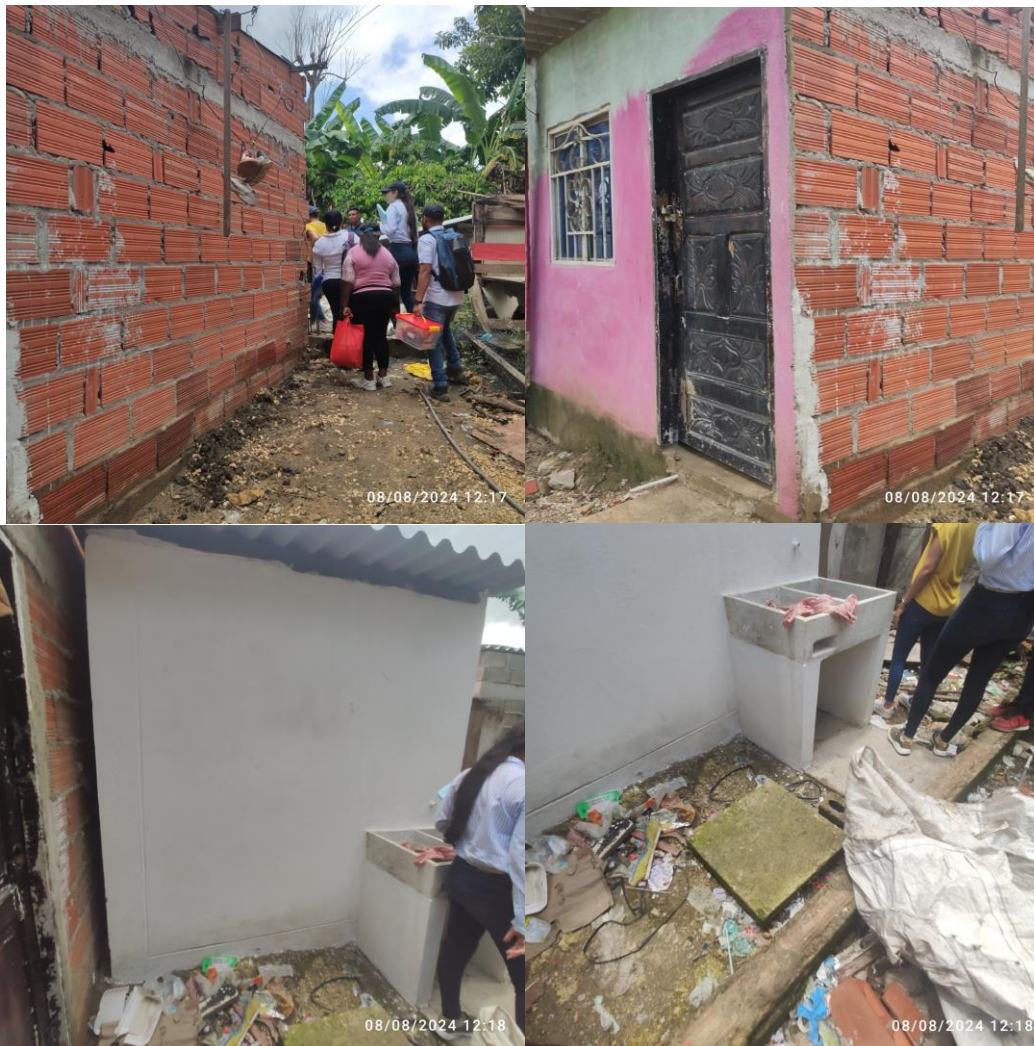
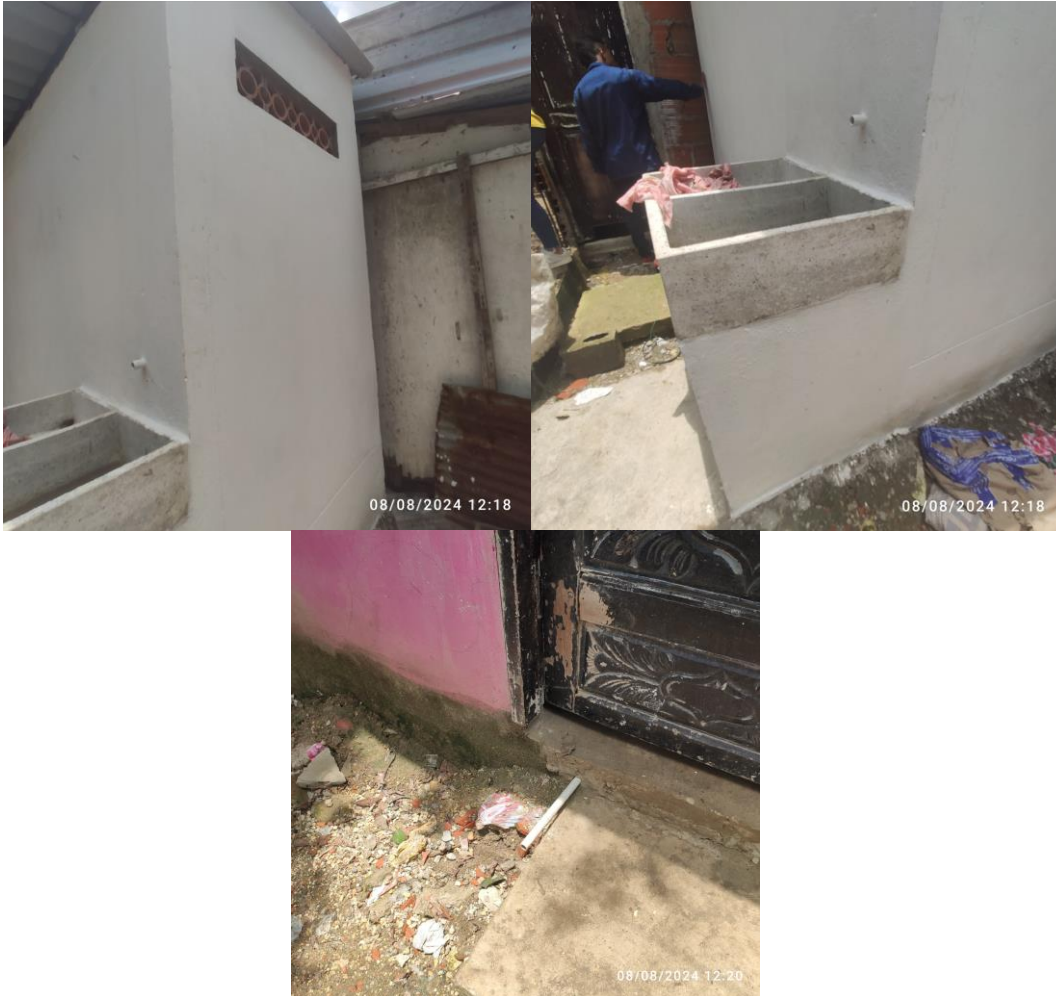
- **Código: B-C-VH-M-VE-135 - Tipo 1 - Estado informado (En ejecución)**
- No se pudo acceder a la vivienda ya que estaba sola y por lo tanto tampoco al interior de la unidad sanitaria.
- El acabado de los muros debe ser más liso
- Falta la conexión de acueducto.
- El acabado de los muros debe ser más liso.
- Verificar el detalle de los filos.
- Verificar los detalles de pañete en muros. Se ven algunas imperfecciones.
- El lavadero no tiene llave.

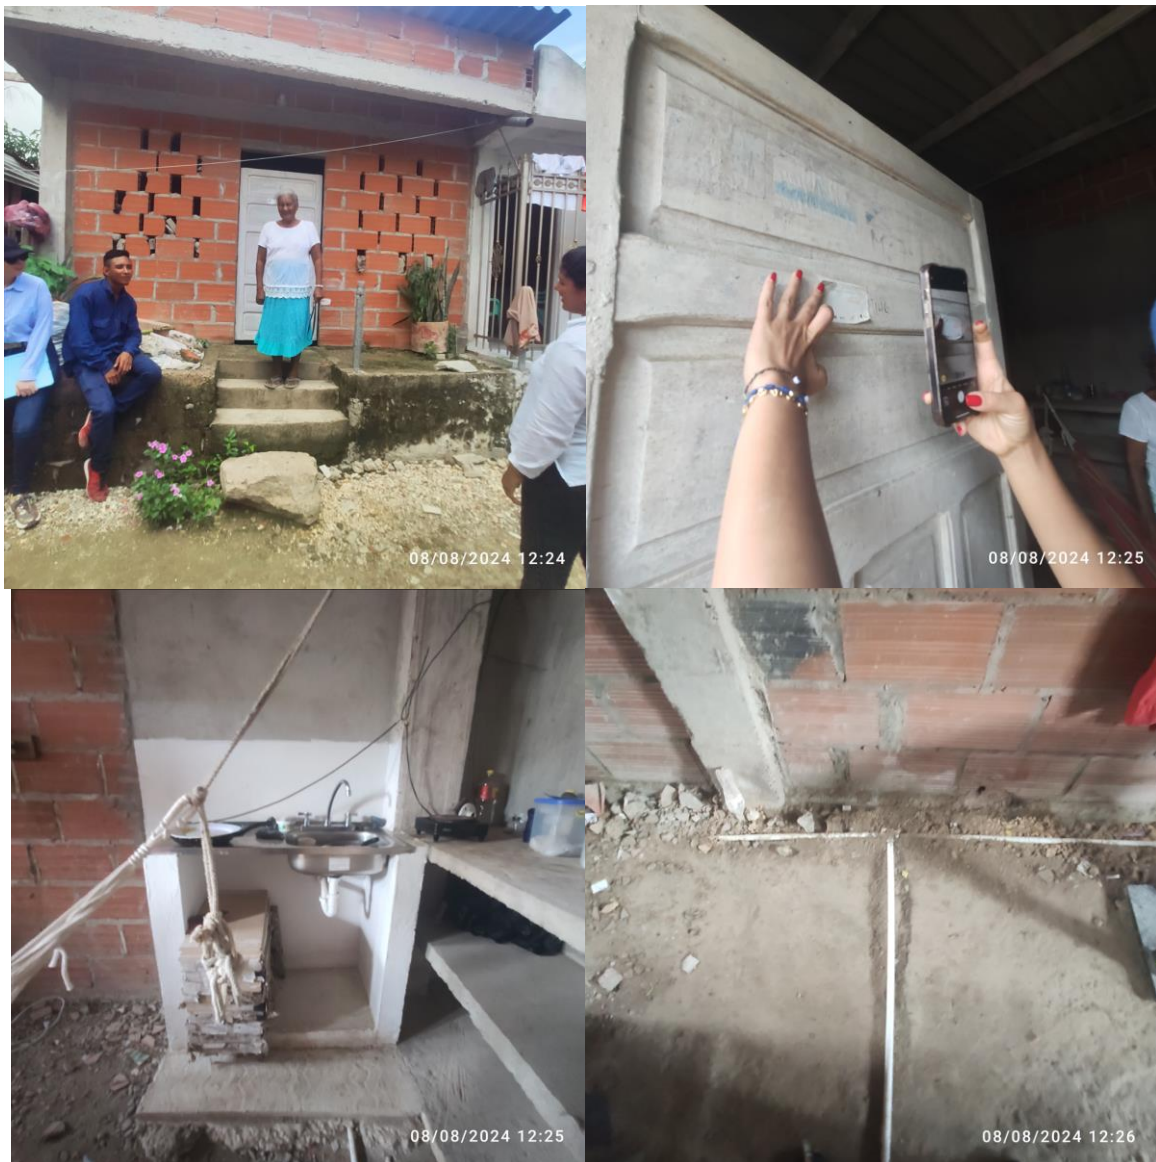
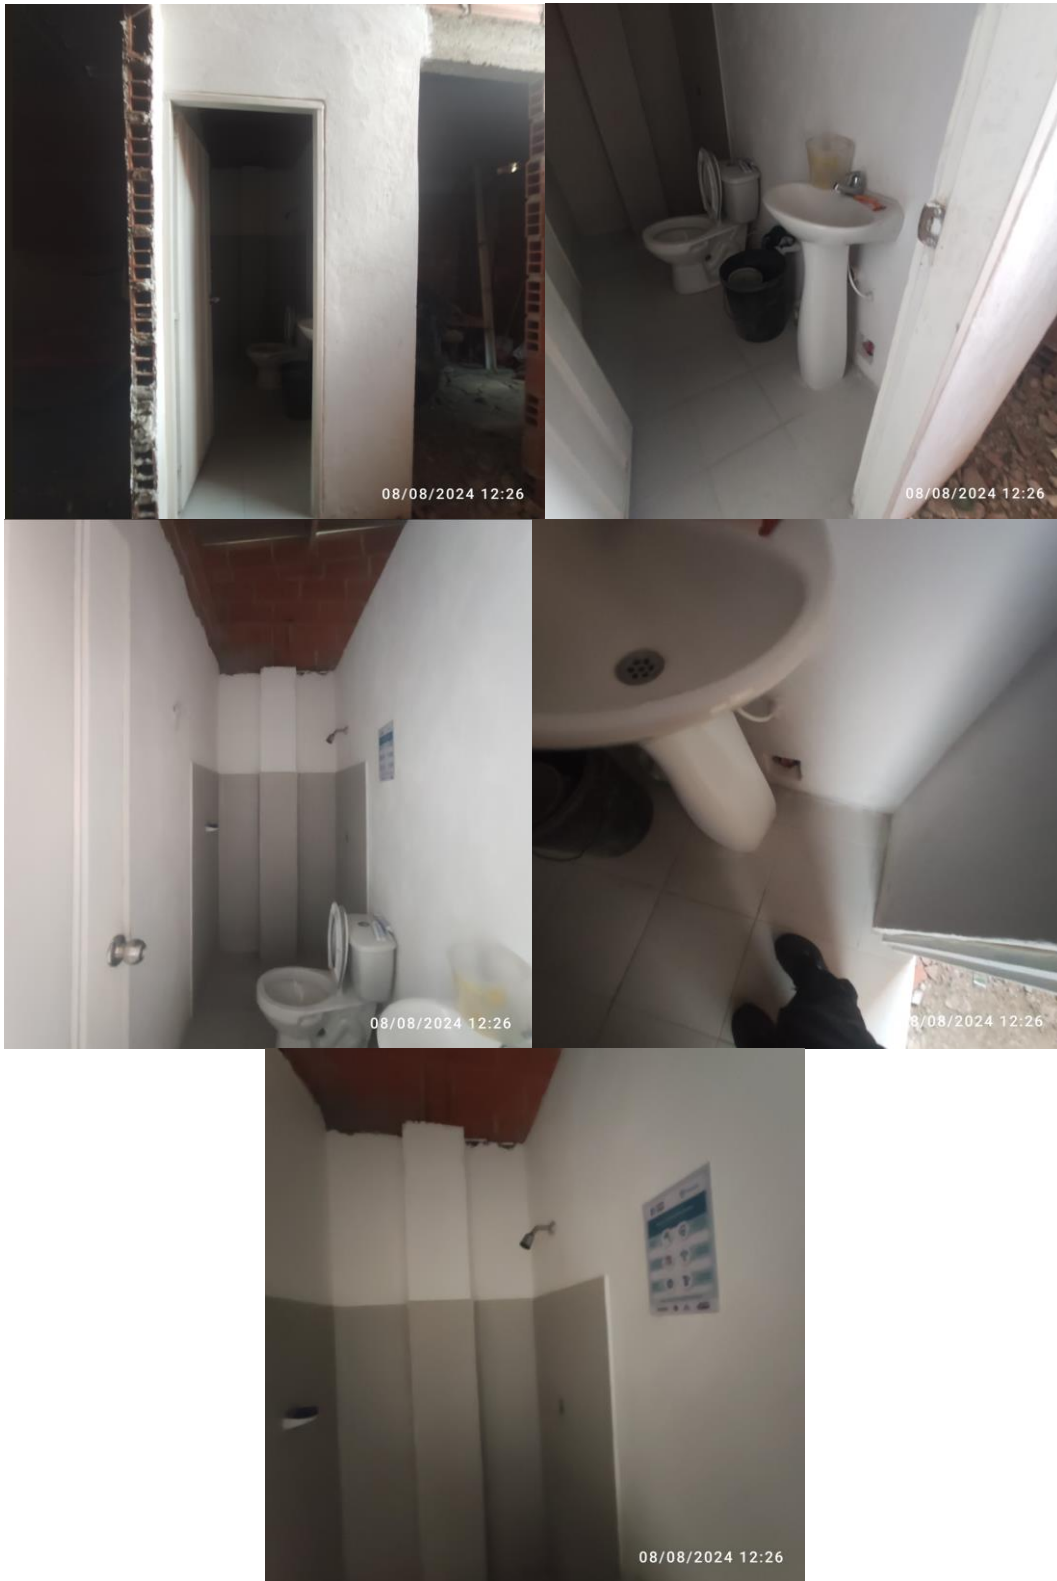
• **Código: B-C-VH-M -VE-196 – Adecuación – Estado informado (Terminada)**

- La tubería de acueducto se dejó expuesta a solicitud de la beneficiaria (revisar acta de recibo a satisfacción)
- No se instaló lavadero.
- Los muros no tienen dilataciones
- El acabado de los muros debe ser más liso
- Verificar el detalle de los filos.
- Verificar que se esté realizando la actividad de pintura de las casetas de acuerdo con las especificaciones técnicas.
- Verificar los detalles de pañete en muros. Se ven algunas imperfecciones.
- Se recomienda revisar los filos del espacio de la puerta.

- Verificar la altura del enchape en la ducha, de acuerdo con las especificaciones.
- Revisar remates de enchape de piso y muros.

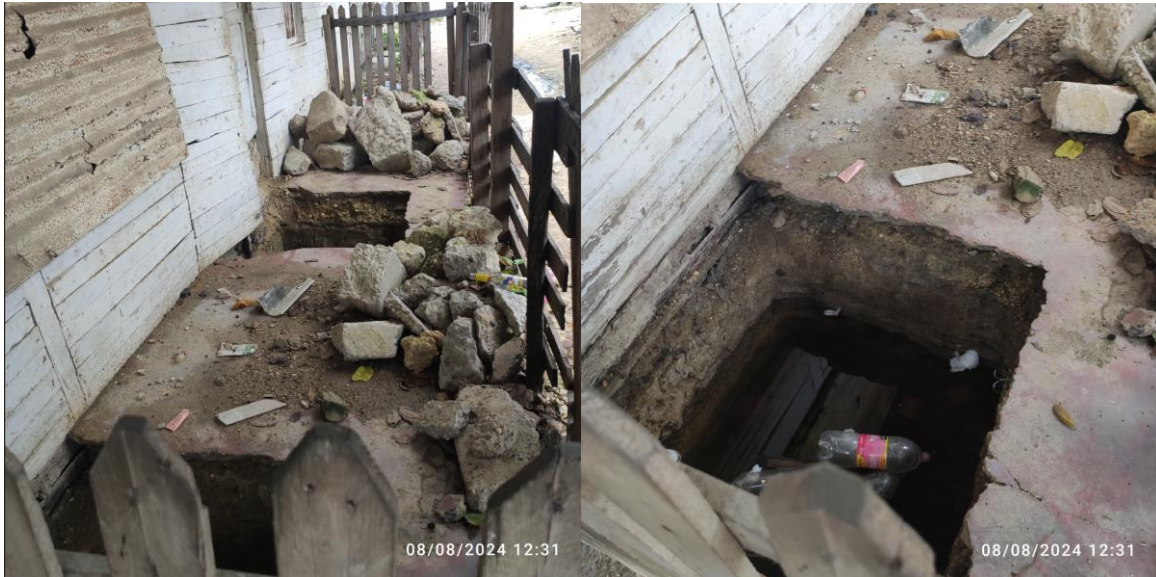
- **Código: B-C-VH-M -VE-237 – Sin intervenir**

- Esta vivienda tiene diagnostico aprobado, pero al momento de querer iniciar con la intervención, se tiene que la vivienda tiene unas excavaciones externas e internas como las que se ven en las fotos por lo que finalmente no se hizo ninguna intervención.
