## **INFORME DE VISITA TÉCNICA DURANTE LA EJECUCIÓN DE INTERVENCIONES EN EL DISTRITO DE CARTAGENA, BOLIVAR**

En el marco del Programa de Conexiones de agua potable y saneamiento básico, el Ministerio de Vivienda, Ciudad y Territorio, realizó el recorrido de obra en el barrio Villa Hermosa del distrito de Cartagena, Bolívar, el pasado 08 de agosto de 2024, con el fin de efectuar seguimiento técnico y normativo en campo a las actividades de ejecución.

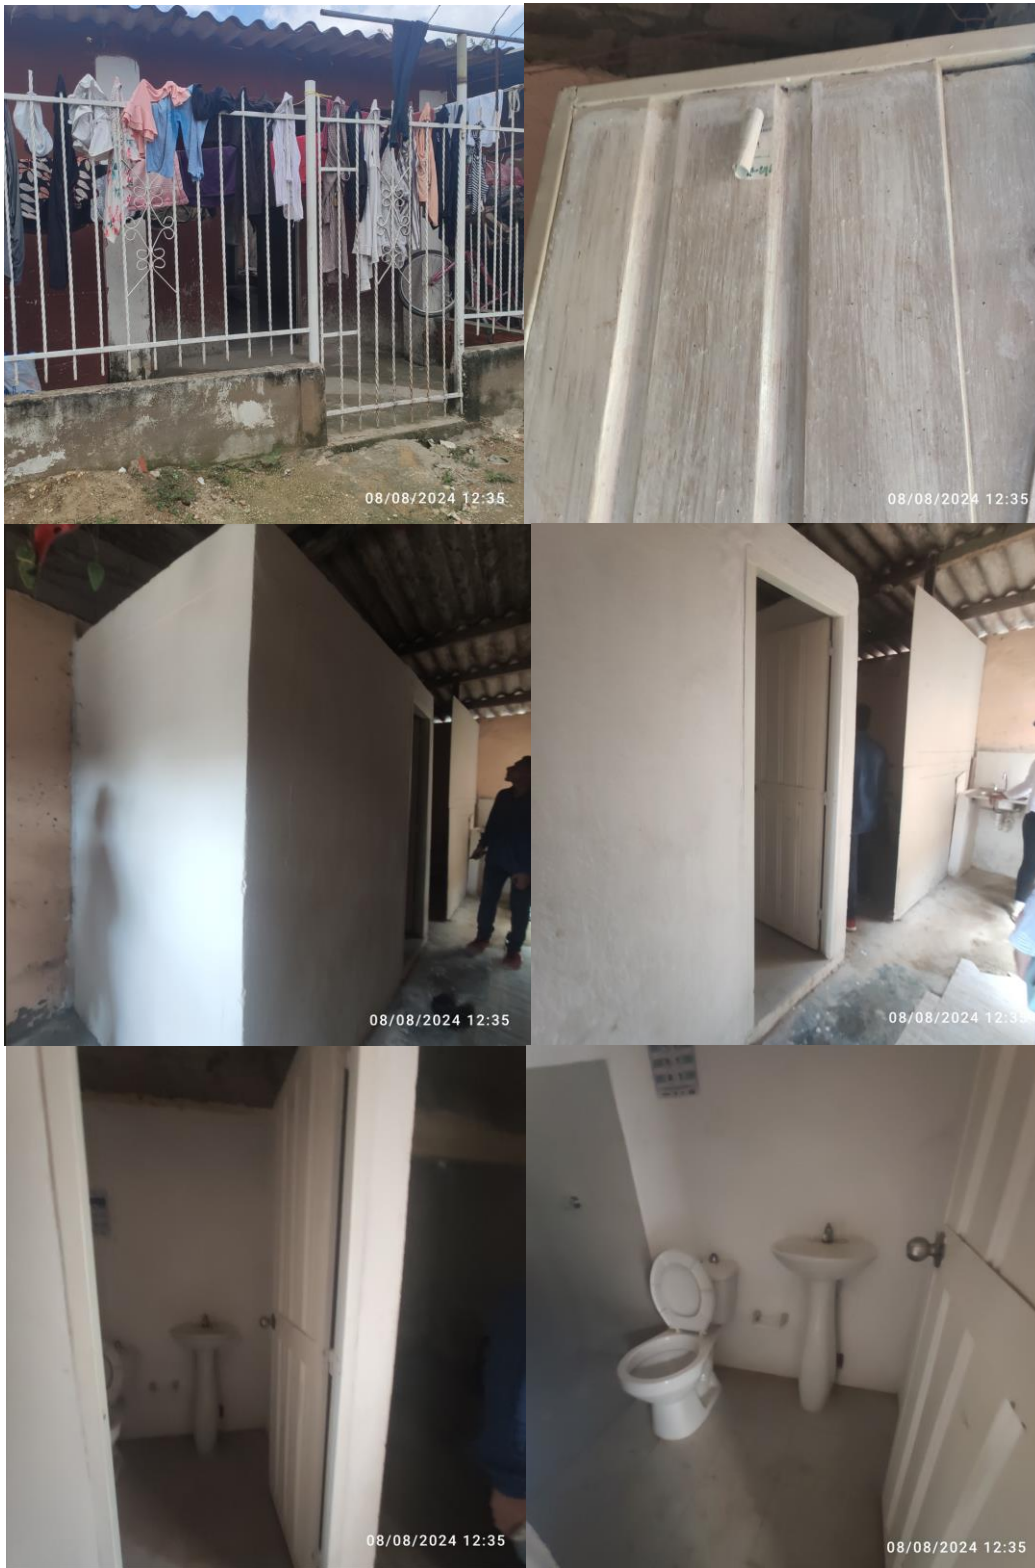
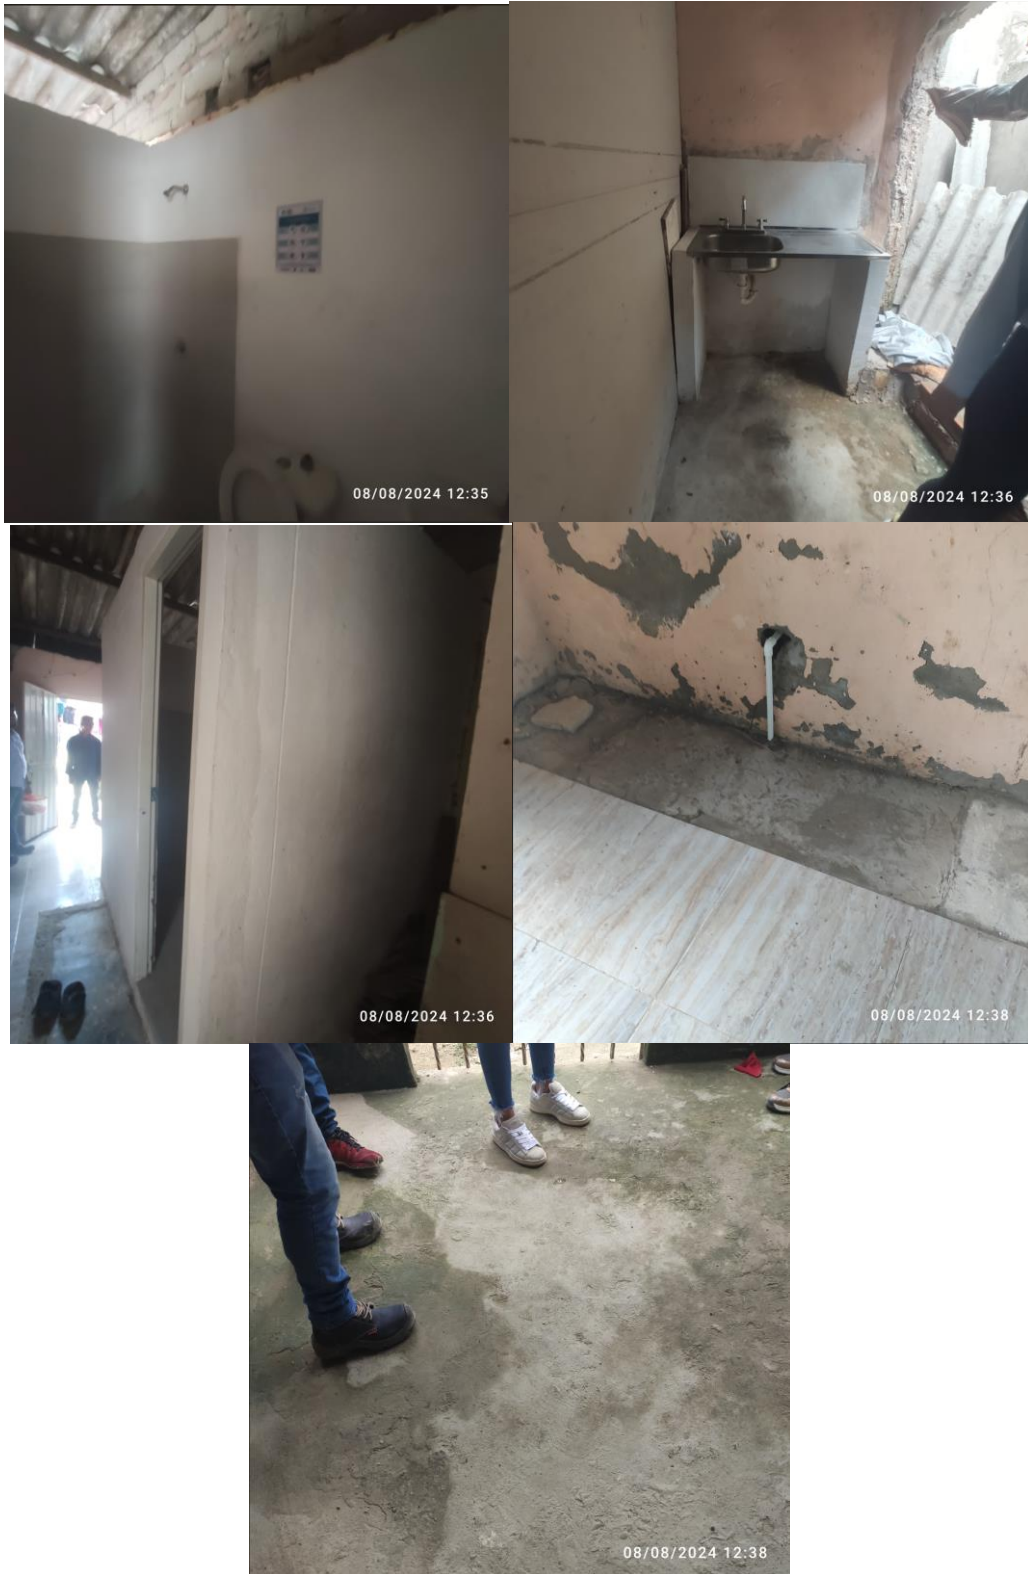
- **Código: B-C-VH-M -VE-296 – Adecuación – Estado informado (Terminada)**

- No se instaló lavadero.
- El acabado de los muros debe ser más liso
- Verificar el detalle de los filos.
- Verificar que se esté realizando la actividad de pintura de las casetas de acuerdo con las especificaciones técnicas.
- Verificar los detalles de pañete en muros. Se ven algunas imperfecciones.
- Se recomienda revisar los filos del espacio de la puerta.
- Verificar la altura del enchape en la ducha, de acuerdo con las especificaciones.
- Revisar remates de enchape de piso y muros.

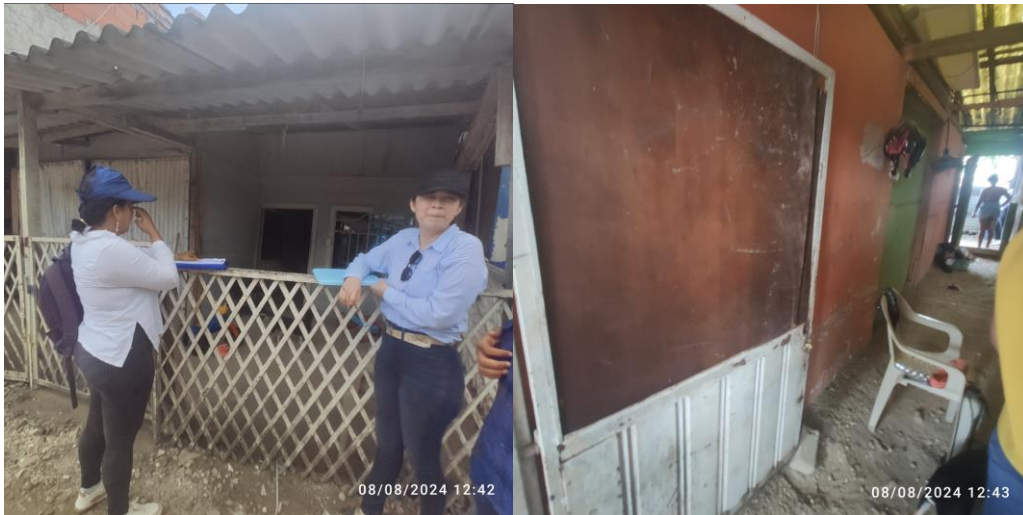
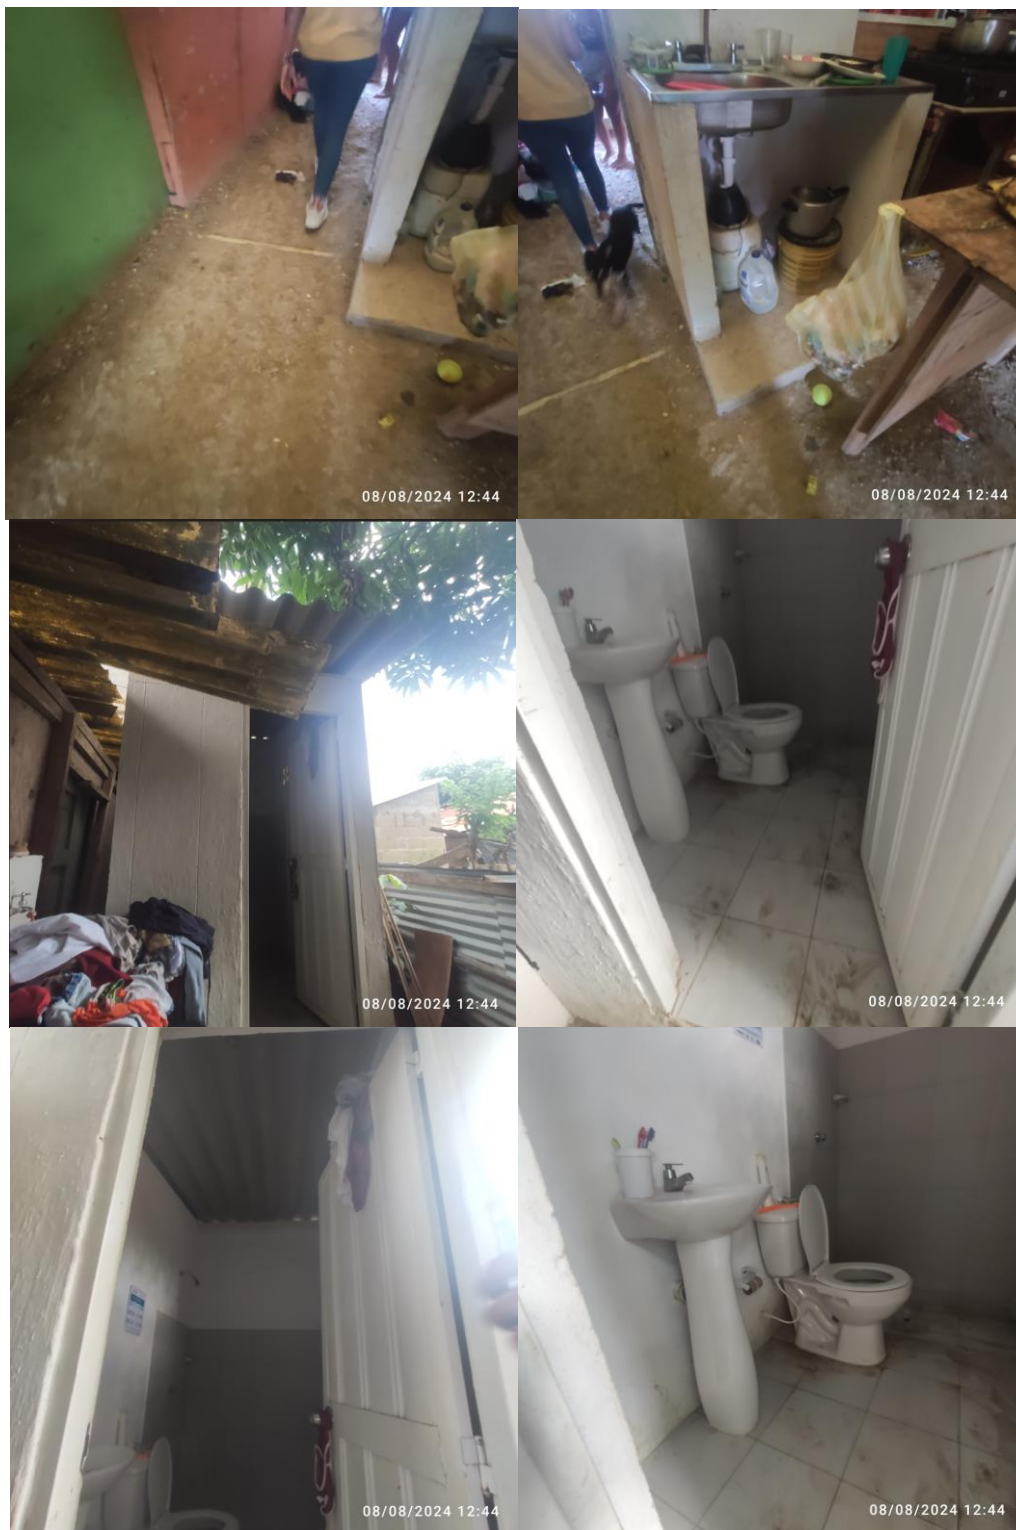
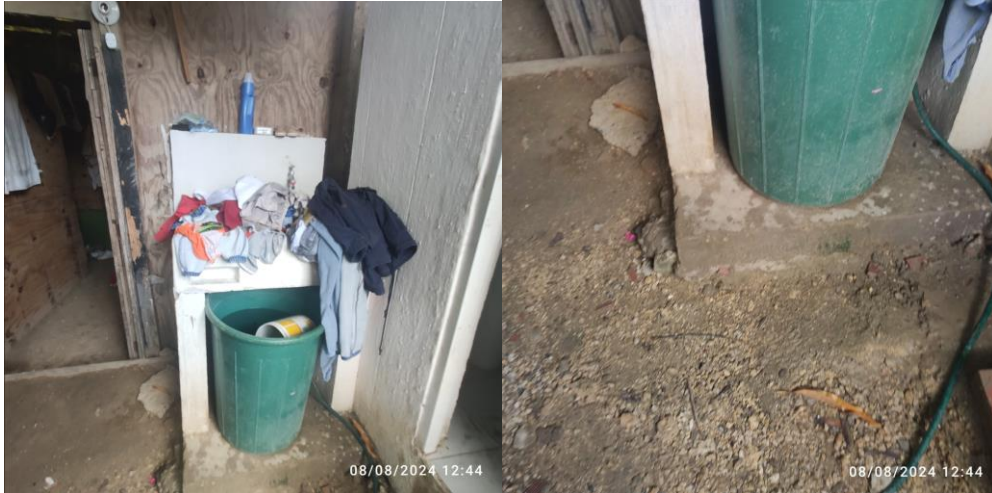
• **Código: B-C-VH-M -VE-280 – Intervención Tipo 1 – Estado informado (Terminada)**

- El acabado de los muros debe ser más liso
- Verificar el detalle de los filos.
- Verificar que se esté realizando la actividad de pintura de las casetas de acuerdo con las especificaciones técnicas.
- Verificar los detalles de pañete en muros. Se ven algunas imperfecciones.
- Se recomienda revisar los filos del espacio de la puerta.
- Verificar la altura del enchape en la ducha, de acuerdo con las especificaciones.
- Revisar remates de enchape de piso y muros.
