OPTIMIZACIÓN DEL ACUEDUCTO URBANO DEL MUNICIPIO DE  
ENTRERRIOS SEGÚN CONVENIO 1345 DE 2023 SUSCRITO ENTRE EL MINISTERIO DE  
VIVIENDA, CIUDAD Y TERRITORIO, EL MUNICIPIO DE ENTRERRIOS ANTIOQUIA Y EL  
DEPARTAMENTO DE ANTIOQUIA EN CALIDAD DE GESTOR DEL PDA.

INFORME No.

20

DEPARTAMENTO DE ANTIOQUIA  
GERENCIA DE SERVICIOS PÚBLICOS  
INFORME SEMANAL EJECUTIVO

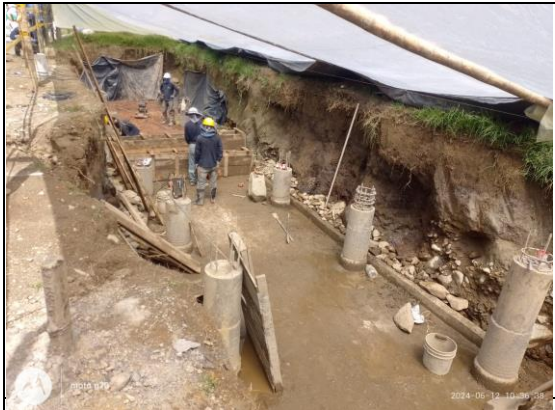
FOTO 1

Trabajos de vaciado de losa y pilotes en desarenador

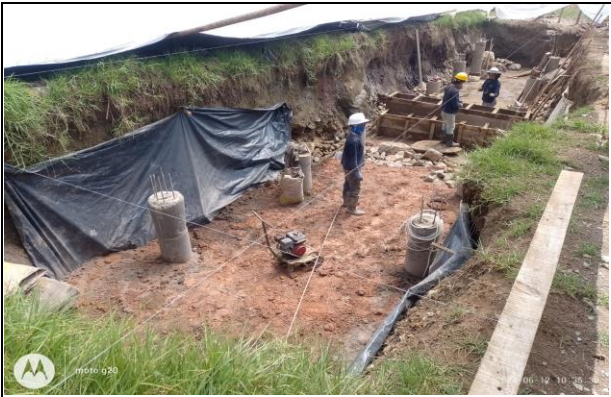
FOTO 2

Lleno con material de préstamo y compactado con rana, en el desarenador

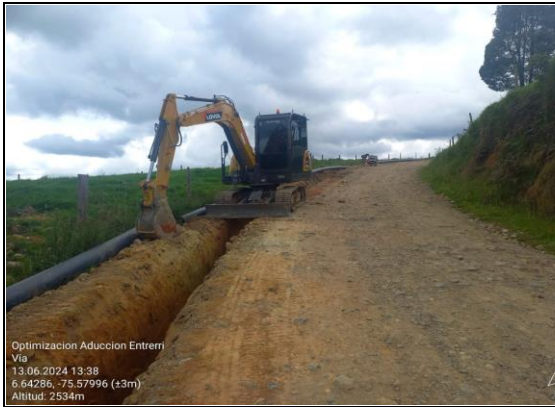
FOTO 3

Excavación para instalación de tubería PEAD de 10", cerca al nodo 769

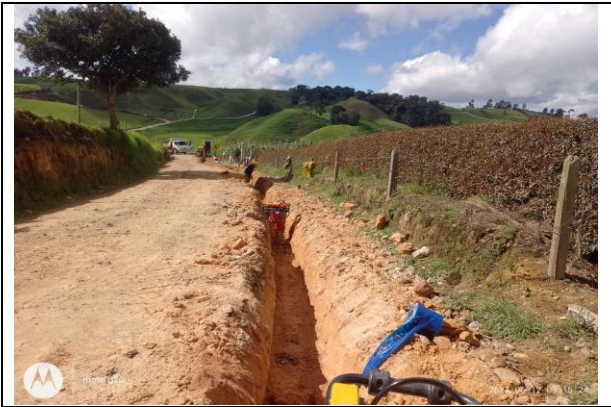
FOTO 4

Instalación de tubería PEAD 10", terreno conformado con un limo arenoso de buena calidad

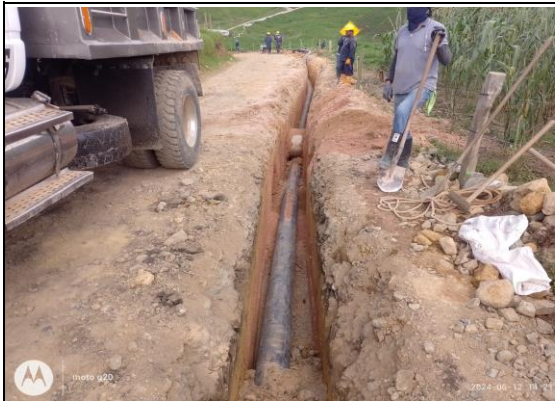
FOTO 5

Instalación de la tubería PEAD 10", pasando por debajo de una transversal para cumplir con la profundidad de diseño.

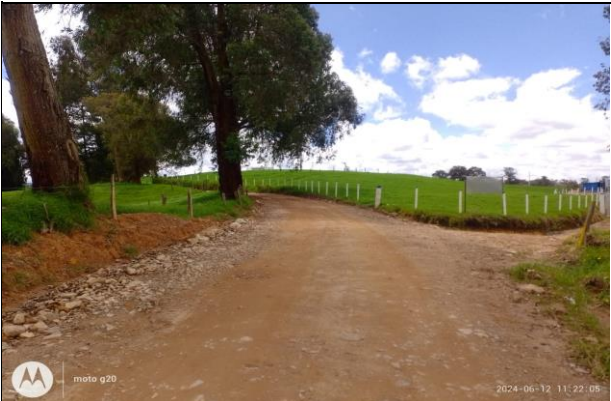
FOTO 6

En la visita técnica realizada el miércoles 12 de junio, en compañía del Director de obra del contratista se estableció que en los 2.5 km intervenidos es necesario arreglar la brecha, compactar con vibrocompactador, nivelar vía y limpiar cunetas.

- \* El contratista comenzó a llevar viajes de crudo, para comenzar con la recuperación de la transitabilidad de la vía, el material se rego en un tramo de 2 kilometros, pero se requiere nivelación, compactación, limpieza de cunetas y obras. Se sugiere el uso de un Benitín, para realizar una compactación mas adecuada de la capa de crudo, que funcionara como rasante de vía.

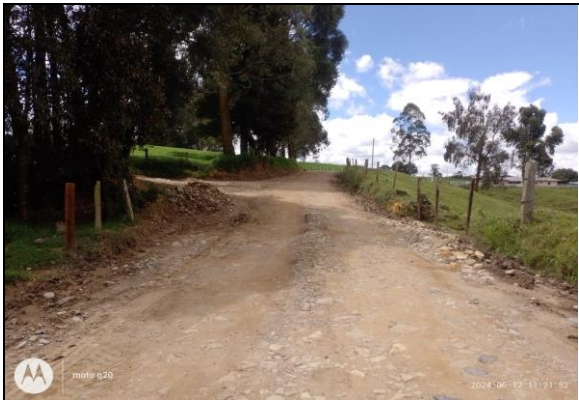
FOTO 7

En esta foto puede verse la necesidad de retirar escombros de la vía, nivelar la rasante y compactar el crudo sobre la brecha , para mejorar y entregar la vía en condiciones adecuadas

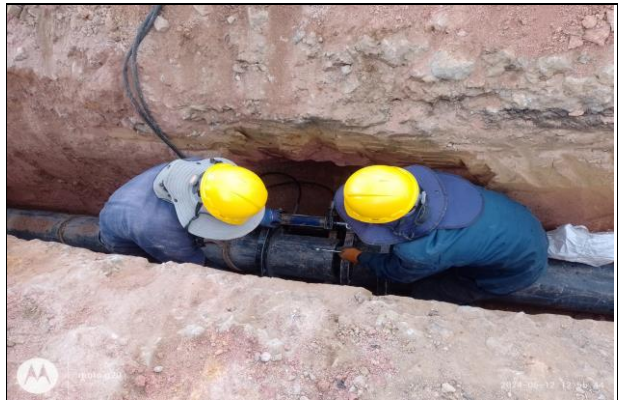
FOTO 8

Trabajo de termo fusión en la tubería PEAD de 10", dentro de la brecha, en un sector de la vía, donde fue necesario cortar la tubería, que fue averiada por la retroexcavadora de oruga, en el proceso de instalación.

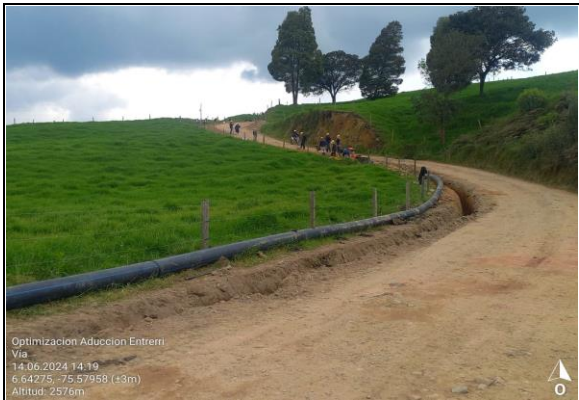
FOTO 9

Panoramica de la vía el día 14 de junio, entre los nodos 768 y 794, donde se puede observar el buen estado de la misma.

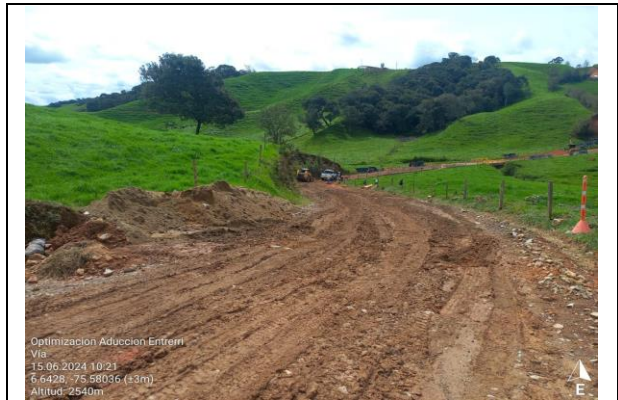
FOTO 10

- \* El sábado 15 de junio, se presento una situación en la vía cerca al nodo 794, en inmediaciones de un puente sobre una quebrada, la noche anterior cayó un aguacero muy fuerte, el cual hizo que un acopio de material de la excavación, que no estaba tapado, se regara sobre la vía, igualmente paso con un material de prestamo, limo arcilloso, el cual estaba sobre la vía en el nodo 794, cerca al puente, el cual con el aguacero también se rego sobre la vía y el puente, generando un tramo de más trescientos metros, donde el transito para vehiculos, sobre todo pesados, y motos fue demasiado difícil de transitar por el lodazal que se creó. Se solicito al contratista, mejorar las condiciones de transitabilidad de la vía en este tramo, para el mismo día.

Panoramica de la vía el día 15 de junio, despues del aguacero de la noche anterior, se puede ver material de excavación que no fue tapado con plástico y se rego por toda la vía

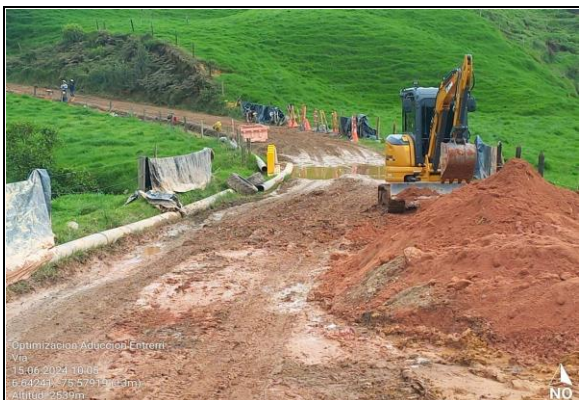
FOTO 11

Material de préstamo (limo arcilloso), el cual tampoco fue tapado con plástico y con el aguacero de la noche anterior se rego por la vía, convirtiendo el tramo en un lodazal.

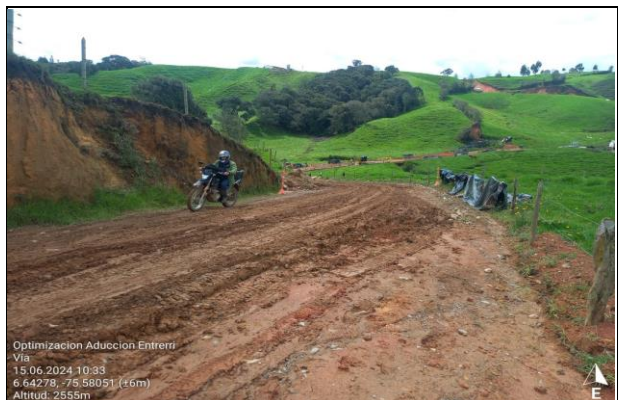
FOTO 12

Esta situación evidencia las malas prácticas del contratista, para el cuidado de los acopios, tanto del material sobrante de la excavación como del material de préstamo.
