## ACTA No.20230119

Comité de seguimiento del proyecto OPTIMIZACIÓN EN LA PRESTACIÓN DEL SERVICIO DE ASEO EN EL PERÍMETRO URBANO DE LA CIUDAD DE QUIBDÓ.

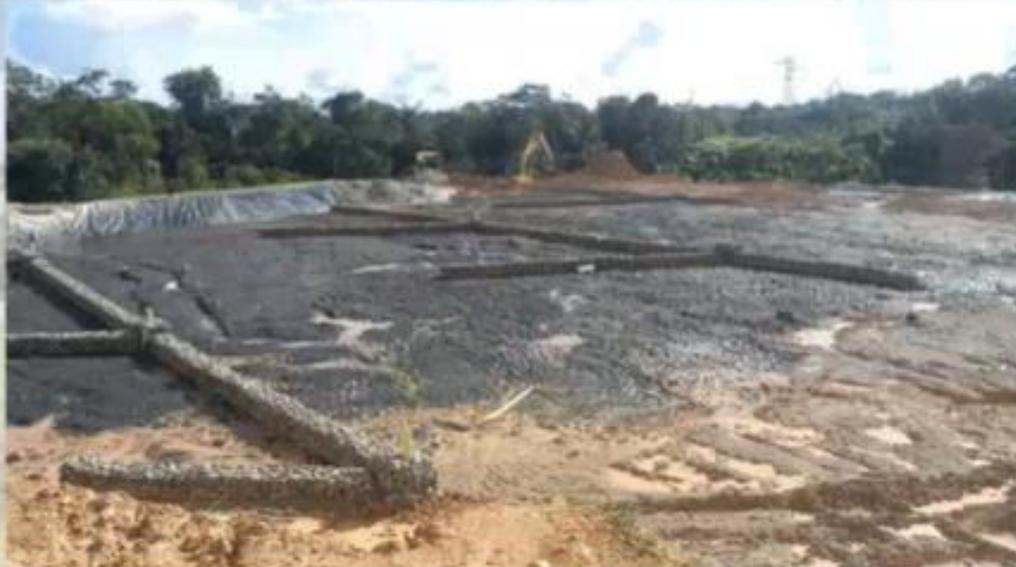
Construcción de muro en tierra armada celda sur nuevo vaso de disposición

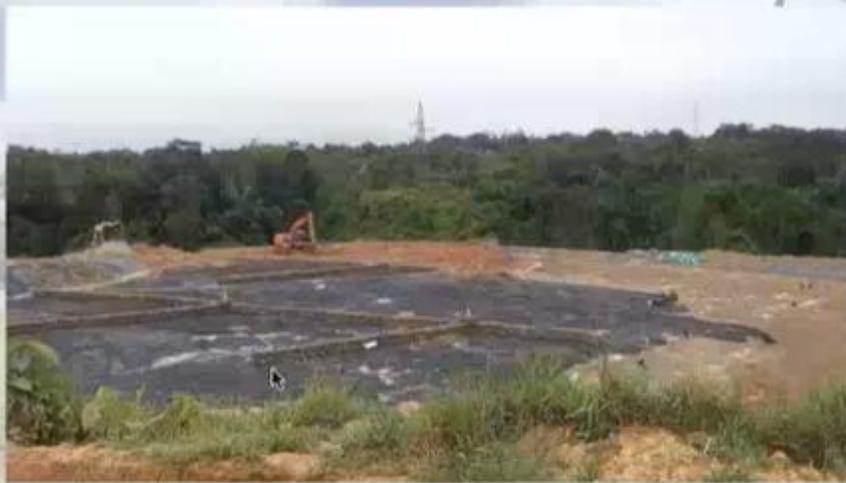
Construcción de muro en tierra armada celda sur nuevo vaso de disposición

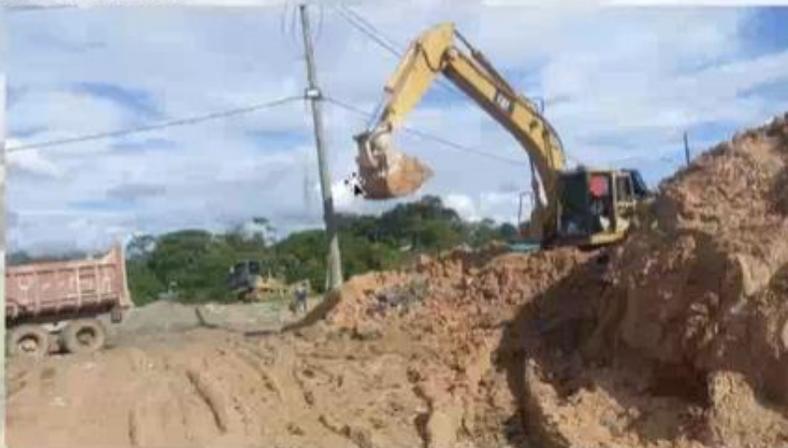
El material proveniente de la excavación de las lagunas se está utilizando para construir los muros en tierra armada:

Transporte de material producto de excavación el lagunas para conformación capas de muro en tierra armada

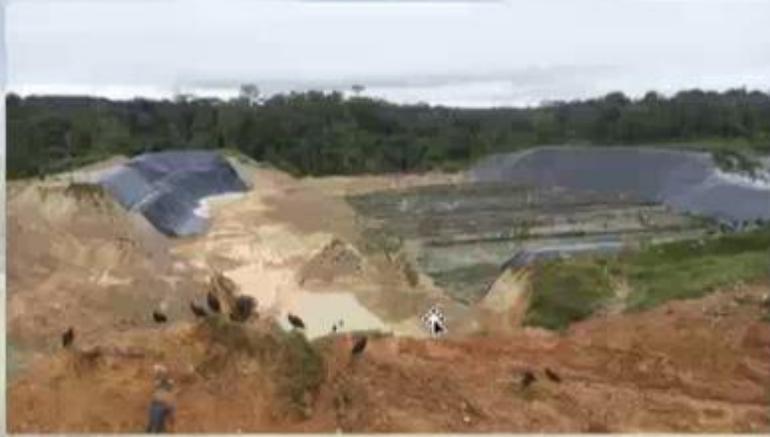
Excavación celda centro del nuevo vaso, estado a 14 de enero de 2023

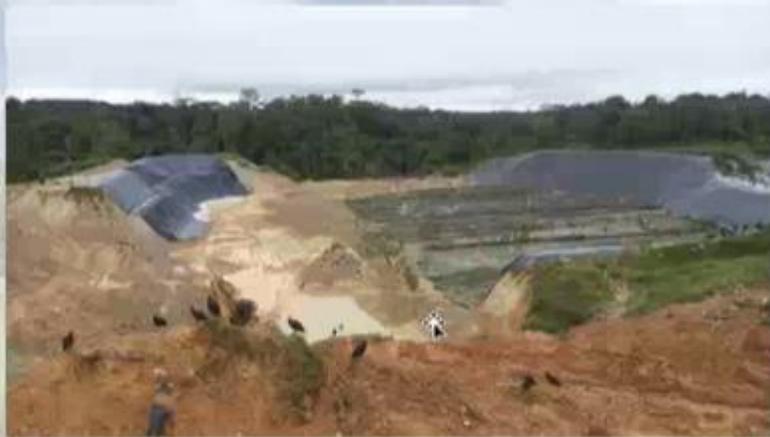
Excavación celda centro del nuevo vaso, estado a 14 de enero de 2023

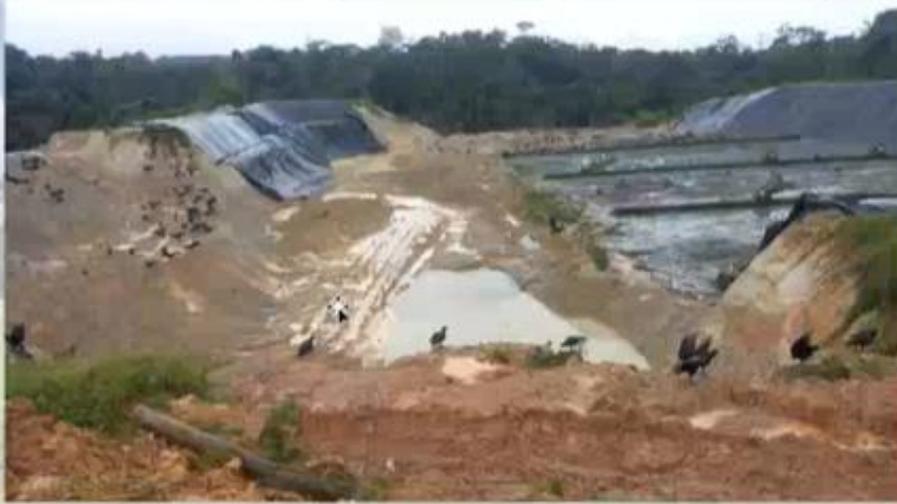
Celda centro del nuevo vaso estado a 19 de enero de 2023

- El vaso centro es la ruta crítica, el recibe las aguas lluvias de los vasos norte y sur, permanece lleno de agua, el contratista saca el agua por gravedad y por bombeo, pero no han podido culminar las actividades de lograr llegar a la cota de diseño, porque las lluvias son continuas.

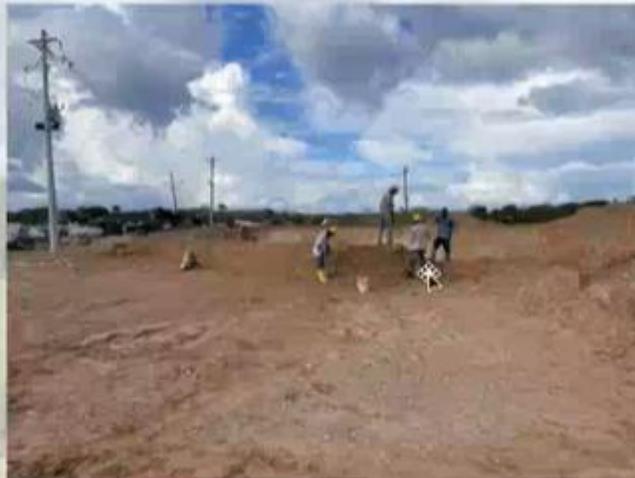
Conformación de hombros y perfilación de taludes lagunas de lixiviados

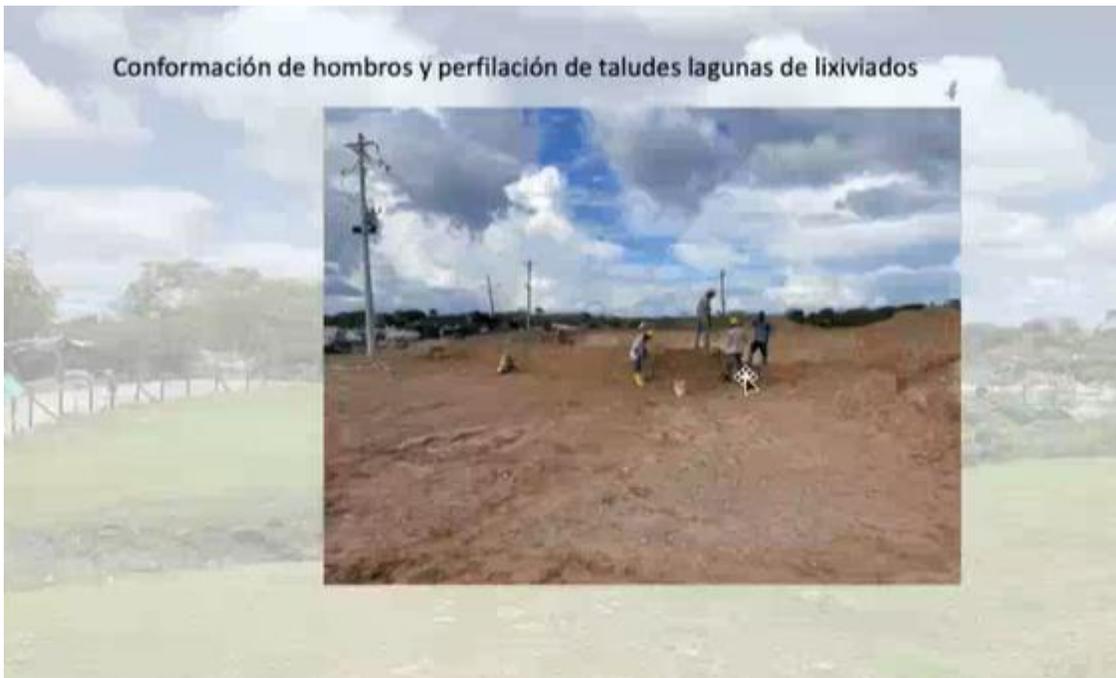
Paulo Huertas informa que se produjo un derrumbe en la laguna de lixiviados, por las lluvias del fin de semana. A partir de hoy se dará inicio de manera manual para continuar en la celda centro. Las máquinas no pueden trabajar porque ayer empezó a llover a las 5pm y paró hoy a las 9am.

La foto anterior es la del derrumbe, lo cual retrasó todos los trabajos, la instalación de la geomembrana.

- Se produjo un derrumbe en los diques de la laguna de lixiviados por las lluvias del fin de semana. A partir de hoy se dará inicio de manera manual para continuar en la celda centro. Las máquinas no pueden trabajar porque ayer empezó a llover desde las 5pm hasta las 9am.
