## ACTA No. 02

Objetivo de la reunión: Mesa de trabajo resultado verificación requisitos proyectos Etapa 1: OPTIMIZACIÓN DE LA LÍNEA DE ADUCCIÓN DE LA CAPTACIÓN EL ROSAL DE ACUEDUCTO DEL MUNICIPIO DE PAMPLONA-NORTE DE SANTANDER. Seguimiento a los ajustes del proyecto CONSTRUCCIÓN DE LA CAPTACIÓN Y LA LINEA DE ADUCCIÓN, DESARENADOR Y ESTRUCTURAS HIDRAULICAS NECESARIAS DESDE LA QUEBRADA "LAS TOMAS" HASTA EL TANQUE DEL SECTOR EL BOQUERON DEL ACUEDUCTO DEL MUNICIPIO DE PAMPLONA - NORTE DE SANTANDER.

# ANEXO: EVALUACION ETAPA 1 OPTIMIZACIÓN DE LA LÍNEA DE ADUCCIÓN DE LA CAPTACIÓN EL ROSAL DEL ACUEDUCTO DEL MUNICIPIO DE PAMPLONA-NORTE DE SANTANDER

### EVALUACION ETAPA 1 OPTIMIZACIÓN DE LA LÍNEA DE ADUCCIÓN DE LA CAPTACIÓN EL ROSAL DEL ACUEDUCTO DEL MUNICIPIO DE PAMPLONA-NORTE DE SANTANDER

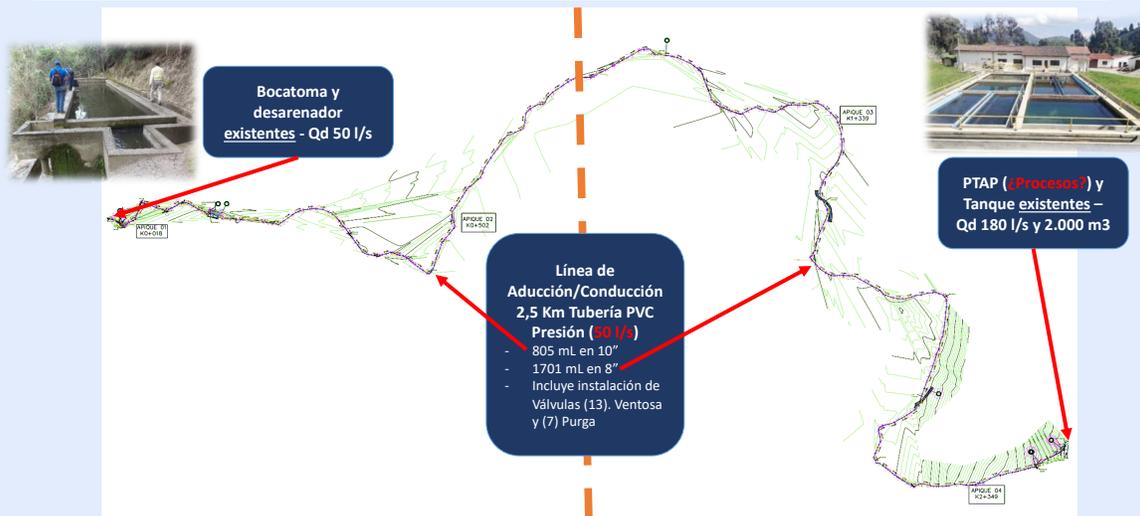
## INTERVENCIÓN PROPUESTA

Optimización de la línea de conducción mediante la instalación de 805,27 m de tubería Ø 10" 125 PSI RDE 21 PVC Unión Platino PAVCO, y de 1700,79 m de tubería Ø 8" 125 PSI RDE 13,5 PVC Unión Platino PAVCO.

Actividades	Valor (Fuente Sin Definir)
<b>Conducción</b> (Incluye aducción – debe separarse por componentes)  Suministro e Instalación de 2.506 mL de Tubería PVC Presión en unión platino RDE 21 distribuidos de la siguiente manera: <ul style="list-style-type: none"> <li>• 805 mL en 10"</li> <li>• 1.701 mL en 8"</li> <li>• Incluye accesorios (4 unds de válvulas de ventosa 10"x3"; 9 unds de válvulas de ventosa de 8"x3"; 2 unds válvulas de purga de 10"x 4", 5 unds de válvulas de purga de 8"x4", y las respectivas cajas)</li> </ul>	\$991'340.240,64
Plan de Manejo Ambiental (¿documento de soporte?)	\$23'188.840,00
Interventoría	\$84'350.954,45
<b>Total</b>	<b>\$1.098'880.035,09</b>

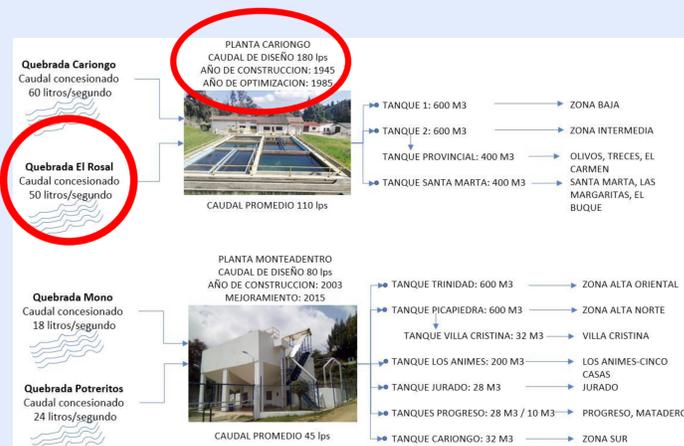
## DIAGNÓSTICO

- Sistema Cariongo: Abastece alrededor del 60%

ITEM	Descripción	Descripción
Captación	Cariongo	El Rosal
Fuente	Quebrada Monteadentro	Quebrada Rosal
Tipo	Canal Alberto - Distancia de la captación a la planta: 0.3 Km	Tubería por gravedad - Distancia de la captación a la planta: 2.5 Km
Material	Concreto	AC
Diámetros (")	62	10"
Q diseño l/s	150	100
Q medio transportado l/s	70	40
Fecha de Construcción	1960	1960
Desarenadores - unidades	Convencional: 2 unidades. Al momento de la visita no se encontró en funcionamiento uno de ellos, que se sitúa como contingencia	1 unidad
Fecha de Construcción	1960	1960
Capacidad l/s	150	100

- Quebrada Cariongo concesión de 60 litros/segundo y Quebrada el Rosal con un Caudal Concesionado de 50 litros/segundo
- Actualmente la conducción "El Rosal" en asbesto cemento con más de 50 años de construcción y avanzado estado de deterioro (¿Registro fotográfico?). A lo anterior, se le suma las conexiones ilegales a lo largo de la tubería (¿cuántas? ¿usuarios identificados? ¿acciones?).
- pérdida técnica por fallas en la tubería, y extracción irregular del preciado líquido, por habitantes de la zona de entre el 30% - 55%, del caudal concesionado que es de 50 Litros. (¿cómo se determino estas pérdidas? ¿equivale a cuanto Caudal? ¿déficit?)
