FORMATO: INFORME DE COMISIÓN O AUTORIZACIÓN DE DESPLAZAMIENTO Y PERMANENCIA	Versión: 5.0
	PROCESO: GESTIÓN DE RECURSOS FÍSICOS	Fecha: 24/08/2020
		Código: GRF-F-22

Visita técnica al relleno sanitario "El Carrasco" de la ciudad de Bucaramanga, en el marco de seguimiento al fallo de cierre emitido por el Juez 15 Administrativo de Bucaramanga

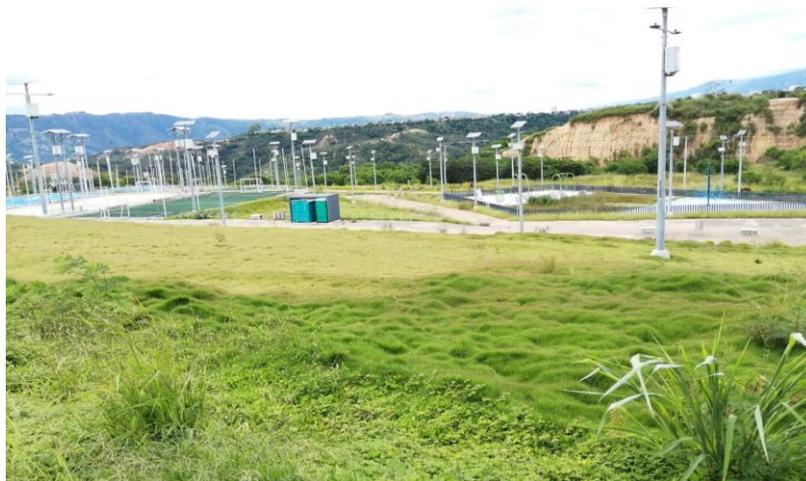
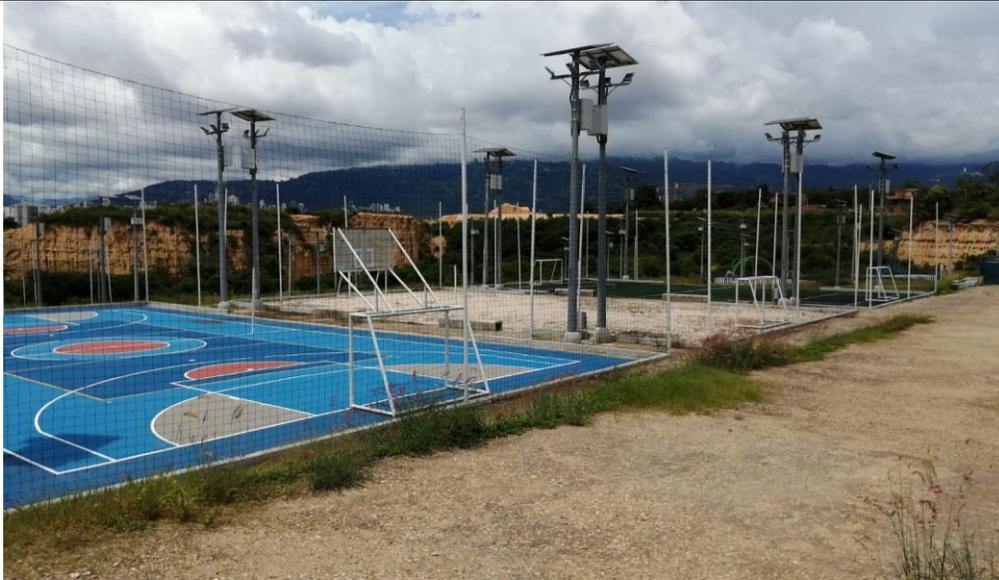
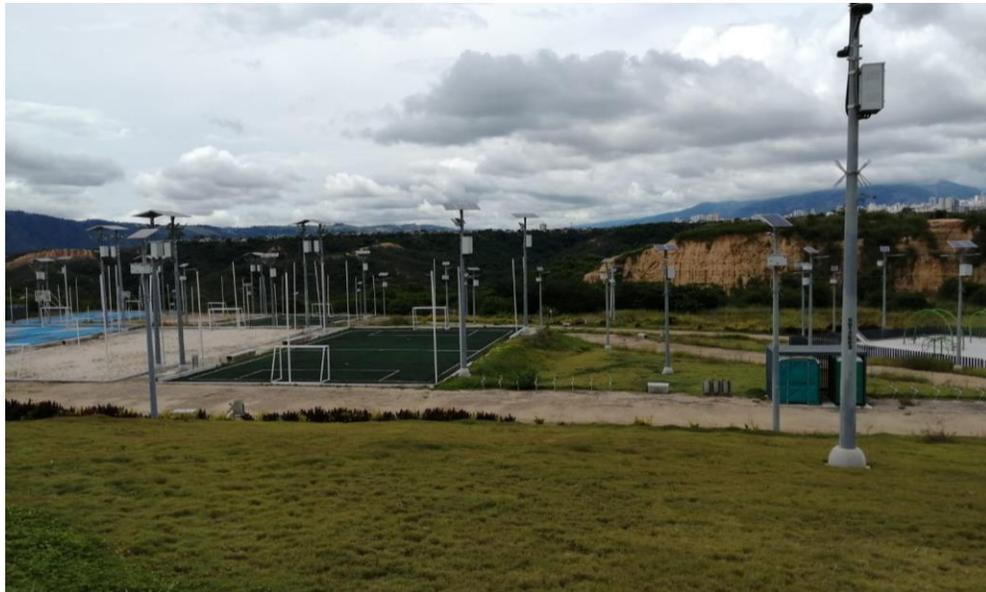
1. Parque contemplativo:

Se realiza inspección visual al parque de recreación activa construido sobre el sector conocido como cárcava 1, zona en la cual empezó la operación del sitio de Disposición final el Carrasco aproximadamente en el año de 1985. Se evidencia la construcción sobre esta zona clausurada de diferentes canchas deportivas, un sendero y luminarias con paneles solares.

A la fecha, en la ANLA cursa un *proceso sancionatorio* por la habilitación de este parque sin haber informado a la autoridad, considerando que esta zona está incluida en la PMA del relleno. El parque no está disponible para uso de la comunidad ya que la ANLA requirió un área de estudios de estabilidad e impactos en la salud que serán concertados y discutidos en el marco de una mesa de trabajo entre ANLA, la Alcaldía y la EMAB.

- Sobre el tema del parque contemplativo se recomienda revisar el alcance de las competencias de ANLA toda vez que está solicitando mediciones sobre salud, por lo que se recomienda realizar una mesa técnica con autoridades de ese sector así como con la CDMB que permitan la operación de este proyecto.
- Se recomendó a la autoridad ambiental regional ejercer sus funciones en el marco de las competencias conferidas por la Ley 99 de 1993.
- Al operador se le recomendó elaborar proyectos sujetos a financiación ya sea por recursos de la Nación o del IAT asociados con tratamiento de residuos que optimicen la fase de cierre y clausura del relleno.

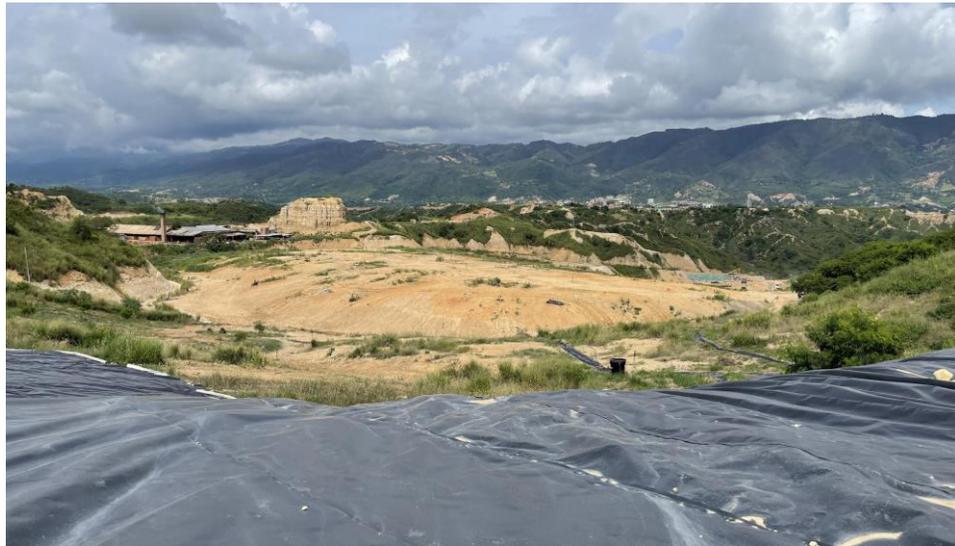
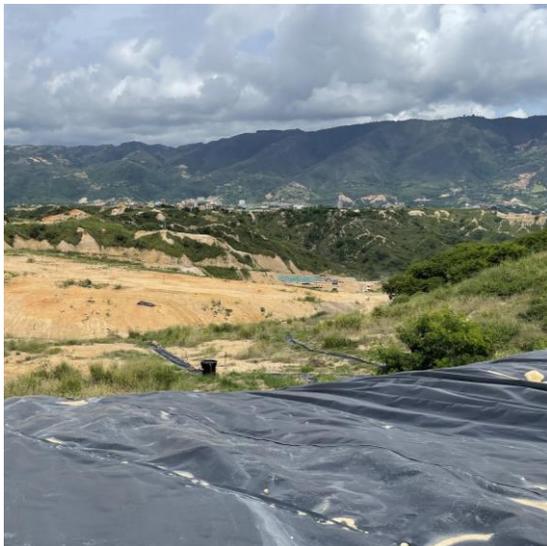
2. Verificación celda No. 4

Se realiza recorrido para inspección visual de la celda No. 4 celda en la cual ocurrió deslizamiento de la masa de residuos en el año 2018. Se evidencia extracción forzada de lixiviados a través de moto bomba, e impermeabilización con geomembrana de la corona de la celda, adicionalmente se evidencia la adecuación de canales de evacuación de aguas lluvias para evitar un mayor nivel de infiltración de estas aguas a la masa de residuos.

Celda No. 4, extracción forzada de lixiviados a través de moto bomba.

Se han presentado algunas grietas, sobre las cuales la empresa está haciendo monitoreo, estableciendo que se han venido estabilizando a medida que avanza la extracción de lixiviados.

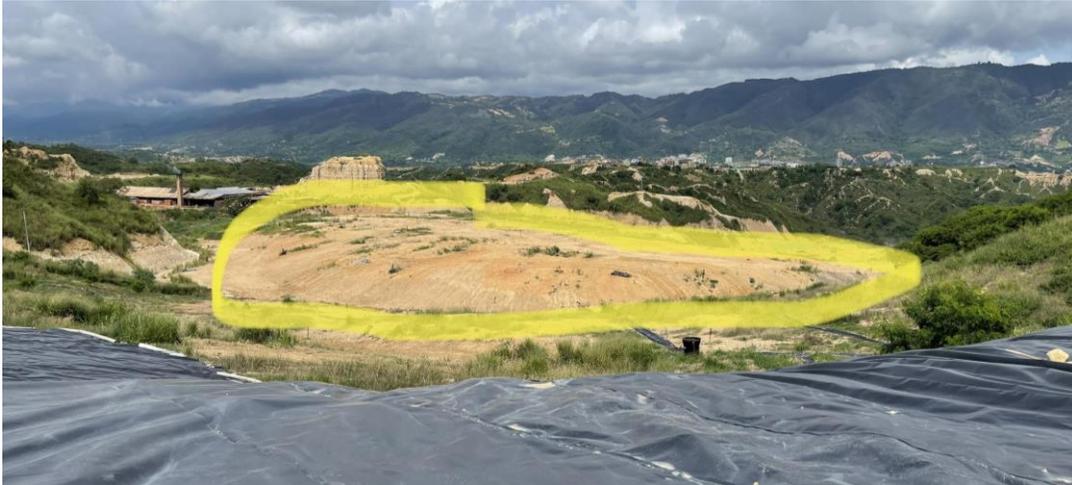
3. Verificación celda de respaldo No 1.

Se realiza inspección visual de la celda de respaldo No. 1 evidenciando que la misma se encuentra con cobertura temporal y sistema de evacuación de gases a través de chimeneas activas con quemador y sistema de condición de lixiviados hasta las piscinas de almacenamiento y posteriormente hasta la PTLX.

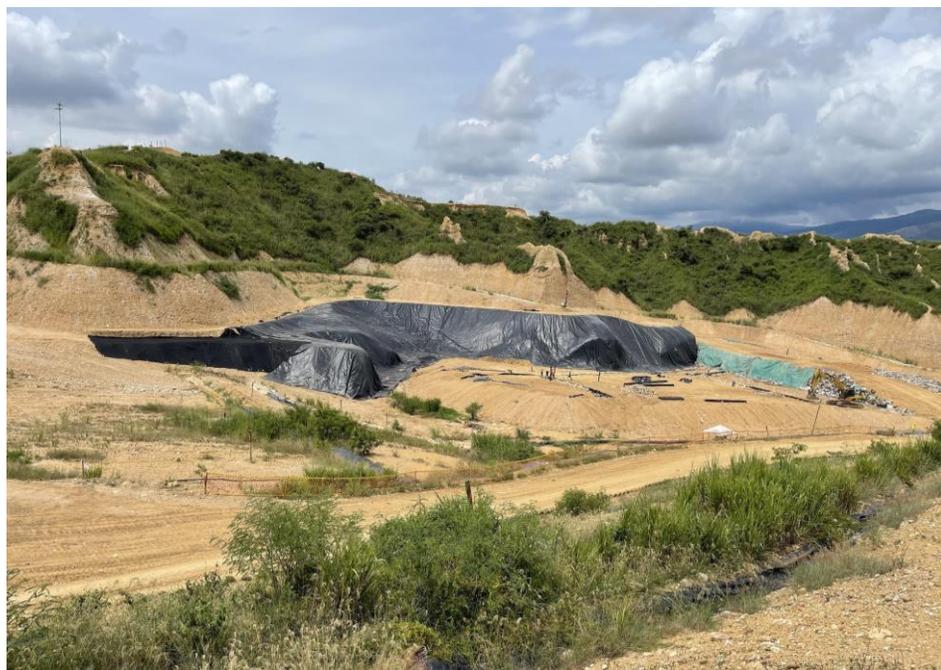
4. Verificación estado Celda de respaldo No. 2

Se observan frente activo de disposición sobre la celda de respaldo No. 2. Se evidencian labores de recepción, conformación y compactación de residuos sobre la parte baja de la celda de respaldo No 2.

Se observa cobertura diaria con material sintético negro verde y cobertura temporal con material terreo. Se observa retroexcavadora en labores de conformación de residuos y taludes y un buldócer realizando la compactación de estos
