## ACTA No. 03

CONSTRUCCIÓN DE LA SEGUNDA FASE DE LA RED DE ALCANTARILLADO SANITARIO DEL BARRIO VILLA COLOMBIA,  
COMUNA 9 DE LA CIUDAD DE NEIVA, DEPARTAMENTO DEL HUILA  
REVISIÓN TÉCNICA  
FECHA 29.09.2021, 30.09.2021, 04.10.2021 Y 05.10.2021 (Parcial)

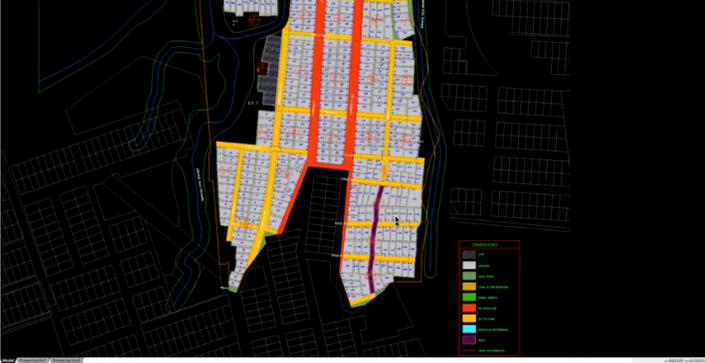
- Revisar el **artículo 13**, que menciona sobre obras de mitigación: (1) 2 muros de contención; y (2) construcción de obras de mitigación del riesgo por inundación sobre el drenaje Villa Nazareth.
- En el plano anexo a esa resolución, y en el documento de soporte, se detallan las obras requeridas por mitigación.

- Particularmente, sobre las amenazas identificadas y obras requeridas para la mitigación, al contrastar el plano urbanístico del barrio respecto a lo proyectado, se evidencia que el
