ACTA MESA DE TRABAJO 19/10/2021

1. Asesoría en la formulación del proyecto ACUEDUCTO VEREDAL HOJAS ANCHAS, DEL MUNICIPIO DE SUPÍA CALDAS.

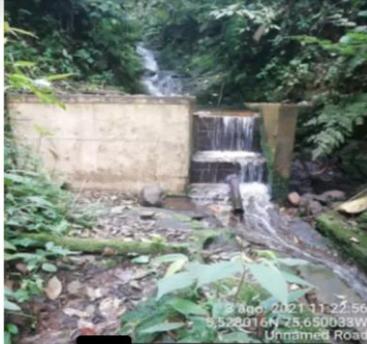
BOCATOMA QUEBRADA SECA

CAPACIDAD DEL TANQUE DESARENADOR= 17 M3
ESTRUCTURA EN CONCRETO EN BUEN ESTADO

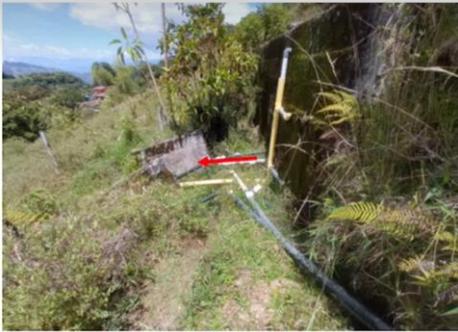
Desplazamiento de la caja de válvulas en el tanque No. 2.
Se presentan dos coronas sucesivas de deslizamiento que han desestabilizado la base del tanque

TANQUE No.2
CAPACIDAD= 16 M3
ESTRUCTURA CONCRETO MAL ESTADO

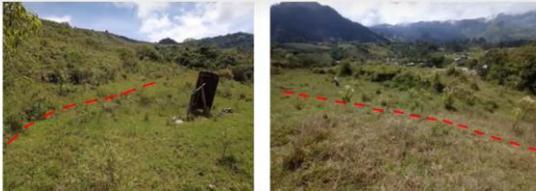
Plano de falla localizado al oriente de los tanques de almacenamiento.
Se recomienda por parte del estudio geológico no utilizar debido al riesgo que pueden generar sobre la comunidad en caso de ocurrir el volcanismo

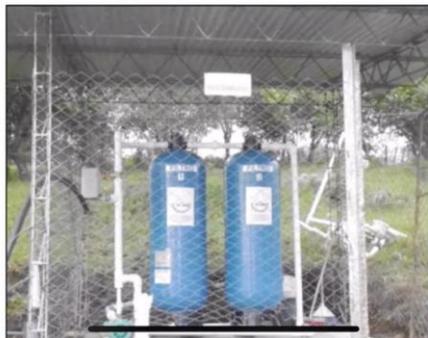
PLANTA DE TRATAMIENTO AGUA POTABLE
SISTEMA DE TRATAMIENTO DE AGUA TIPO
CILINDRICO A PRESION

GENERALIDADES	DESCRIPCIÓN
TIPO DE TANQUE	Tanque vertical de fondo y cabezal plano.
TIPO DE OPERACIÓN	Almacenamiento estático y apoyado sobre una base plana y uniforme
RESINA	Fabricado en resina poliéster ortofáltica ref.: Cristalán 30805 de Andercol
FIBRAS DE REFUERZO	Reforzado con fibra de vidrio tipo Matt 723 B de 450 g/m2, WovenRoving de 800 g/m2 y Roving Continuo 447B de 2400 tex de Owens Corning del Brasil
METODO	Método de moldeado hand lay-up y spray-up Según normas, ICONTEC 2888
ACABADO	TOP-Coat a base de resina poliéster ortofáltica blanca o del color que se solicite, con estabilizadores de rayos Ultravioleta a base de Tinuvin y de excelente uso a la intemperie en los ambientes a que está expuesto. Acabado interior en poliéster ortofáltica con solución estireno más parafina.
PARAMETROS DE DISEÑO	Producto: Agua potable Presión: Atmosférica Temperatura: Ambiente
