<b>FORMATO DE CUMPLIDO E INFORME DE COMISIÓN O AUTORIZACIÓN DE DESPLAZAMIENTO</b>	Versión: 1.0
		Fecha: 14/03/2022
	<b>PROCESO: GESTIÓN DE RECURSOS FÍSICOS</b>	Código: GRF-F-59

<b>OBJETO DE LA COMISIÓN Y/O AUTORIZACIÓN DE DESPLAZAMIENTO</b>
BRINDAR ASISTENCIA TÉCNICA EN GESTIÓN DEL RIESGO PARA DEFINIR EL ALCANCE DEL ESTUDIO DE RIESGO DE LA FUENTE ABASTECEDORA ALTERNA ACUEDUCTO URBANO.

<b>INFORME DE COMISIÓN Y/O AUTORIZACIÓN DE DESPLAZAMIENTO</b>
<b>Desarrollo o reseña de los principales temas abordados:</b>
<p><b>1. ANTECEDENTES</b></p> <p>En mayo de 2022 se presentó una avenida torrencial en la quebrada La Honda, que generó mas de 7 toneladas de residuos de material de arrastre como piedra, palos, troncos y barro, que afectaron la captación urbana, por lo que se tuvo que suspender la captación de agua de la bocatoma del acueducto urbano. El 8 de agosto se presentó una nueva avalancha en la quebrada La Honda con nueva afectación de la captación, implicando el desabastecimiento de agua para el 70% de los hogares en Villavicencio.</p> <p>La cuenca de la quebrada la Honda, presenta varios procesos activos de movimientos en masa, activos, que incluyen carcavamientos, deslizamientos y

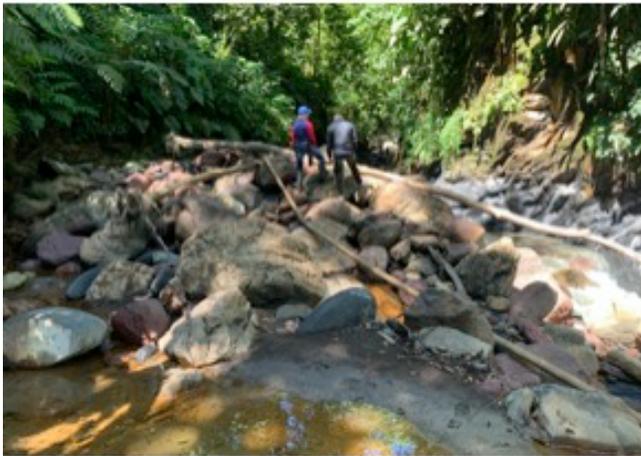
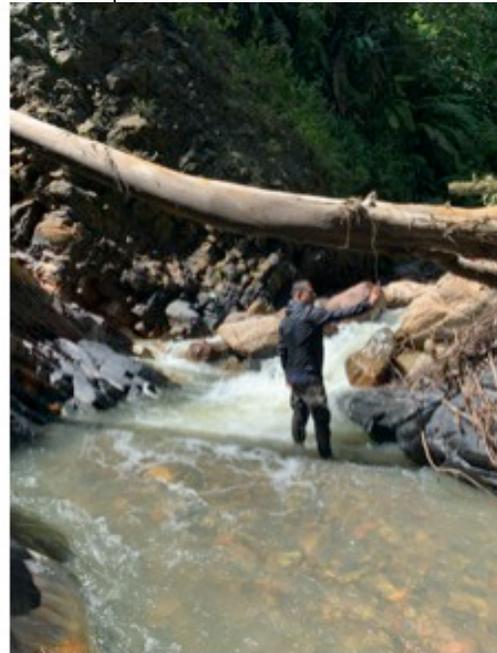
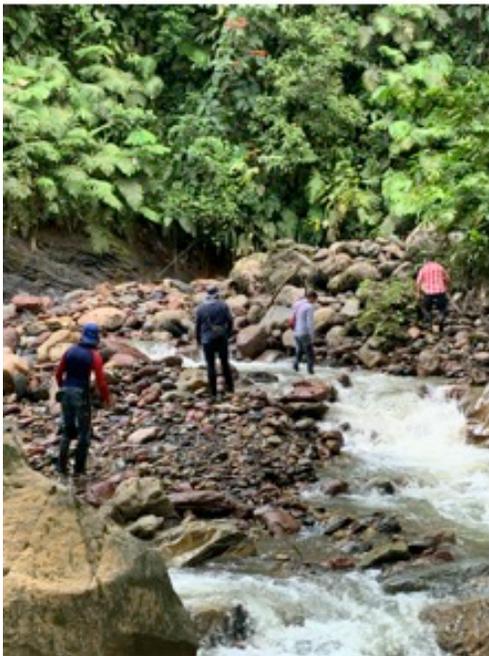
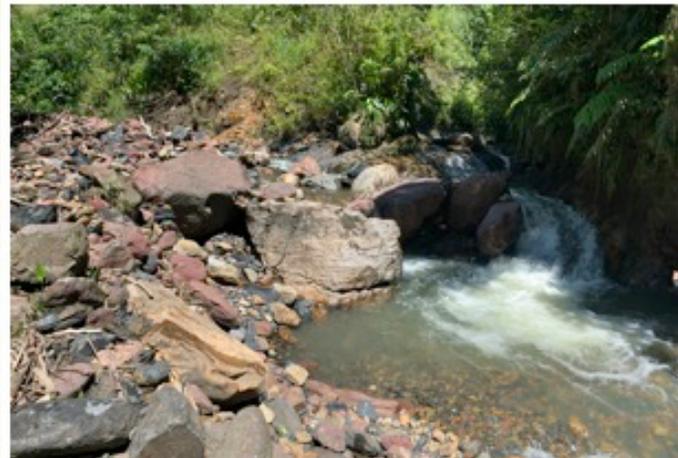
**Imagen 1.** Detalles del material de arrastre de la quebrada

Durante el recorrido, realizado por el cauce de la quebrada hasta el posible punto de bocatoma, se encontró que la cuenca presenta un comportamiento de carácter torrencial, evidenciado por las características de los sedimentos del lecho, que incluye bloques de mas de un metro de diámetro y troncos de árboles de gran dimensión, tal como se evidencia en la siguiente imagen:

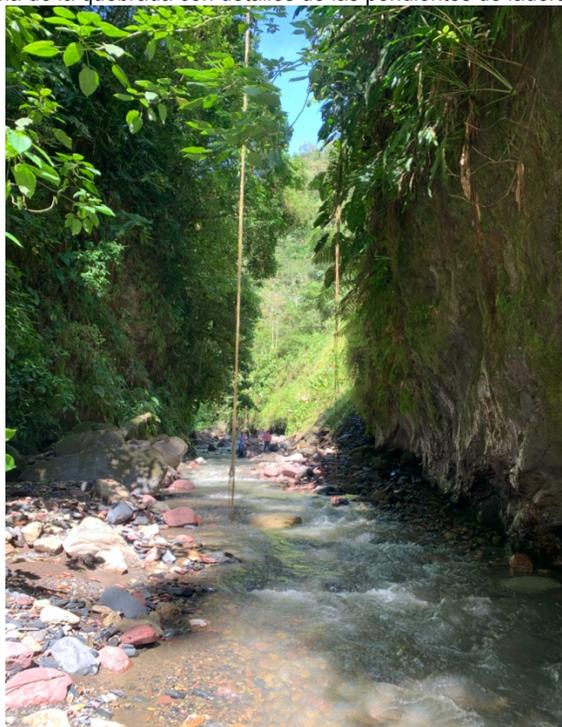
**Imagen 2.** Panorama de la quebrada con detalles de las pendientes de ladera y cobertura forestal

Respecto a las márgenes de la quebrada, se encuentra un cauce en U, con laderas de pendiente fuerte a muy fuerte, con presencia de taludes verticales. En general presenta laderas con protección forestal nativa, con poca intervención antrópica:

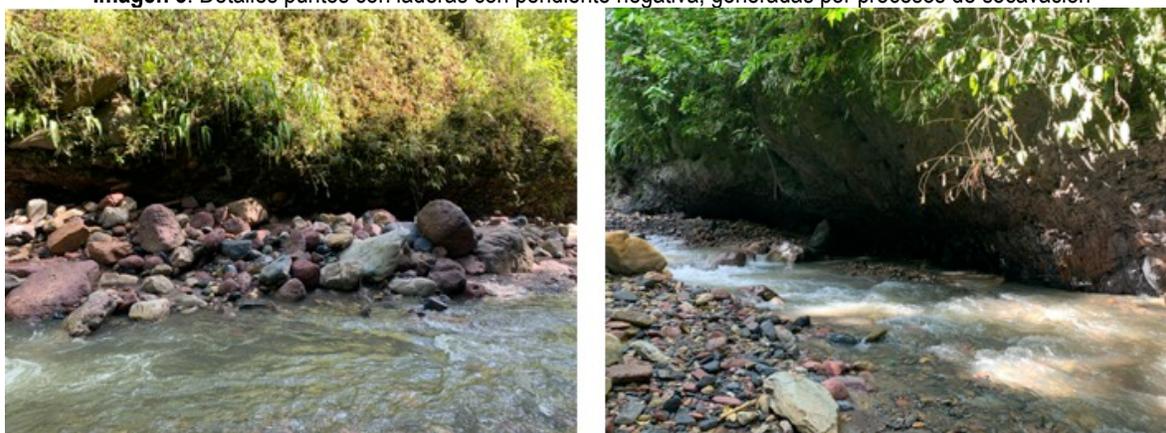
**Imagen 3.** Detalles puntos con laderas con pendiente negativa, generadas por procesos de socavación

En algunos puntos, debido a los procesos de socavación de orillas se encuentran pendientes negativas:

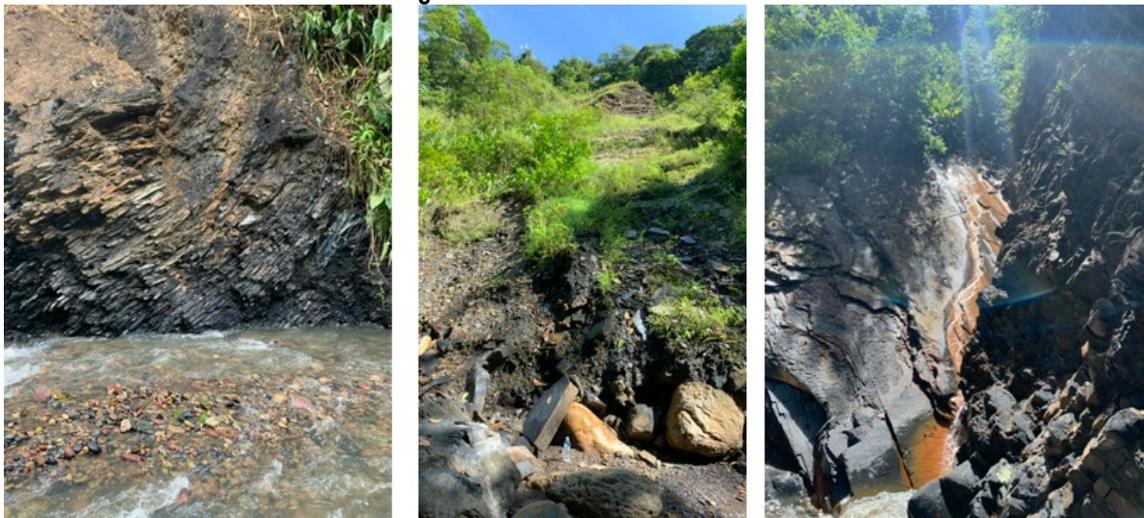
**Imagen 4. Detalles de laderas inestables**

A pesar de la protección lateral, se encuentran bastantes puntos de inestabilidad, debido a que en general corresponden a estructuras poco competentes, con evidencias de diaclasamiento, fracturamiento, compuestas por material meteorizado o alterado, además de depósitos cuaternarios no consolidados como son coluvios de media ladera, depósitos aluviales socavados que infrayacen otros materiales menos propensos a socavación. Además de pendientes muy fuerte, inclusive verticales:

Del recorrido en la quebrada se concluye que, por las características de las laderas de la quebrada, materiales de alta susceptibilidad a movimientos en masa, y por su torrencialidad, la tubería de conducción de aguas crudas estaría expuesta a sufrir impactos negativos relevantes por este tipo de eventos.

Durante el recorrido se evidenció además que no es clara la localización exacta del sitio donde se construiría la obra de captación, motivo por el cual se recomienda evaluar la posibilidad de reducir la longitud de la conducción de aguas crudas, con el fin de reducir la longitud de tubería expuesta a movimientos en masa y avenidas torrenciales.

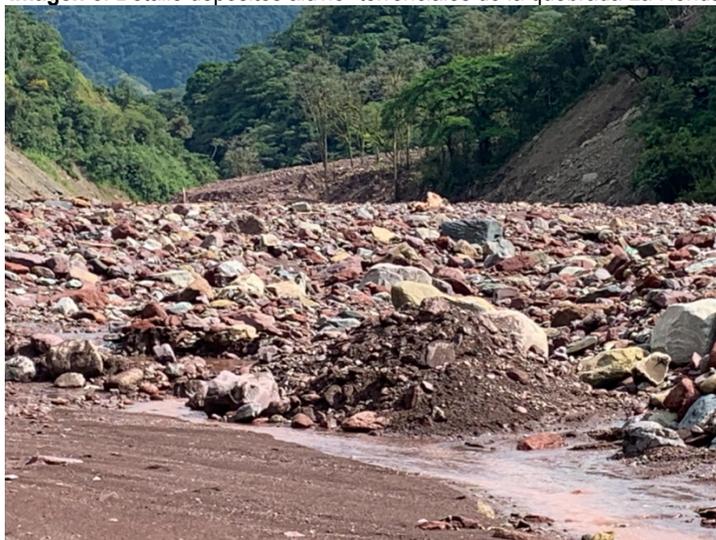
**Imagen 5.** Detalle depósitos aluvio -torrenciales de la quebrada La Honda

La primera parte del sobrevuelo incluyó el transporte del personal operativo de EAAV, que adelanta actividades de limpieza y construcción de lecho filtrante en la captación, El punto de aterrizaje, correspondiente a un abanico aluvial de la quebrada, muestra las condiciones de aporte de material de arrastre de la quebrada, con depósitos que superan los 10 metros de espesor:

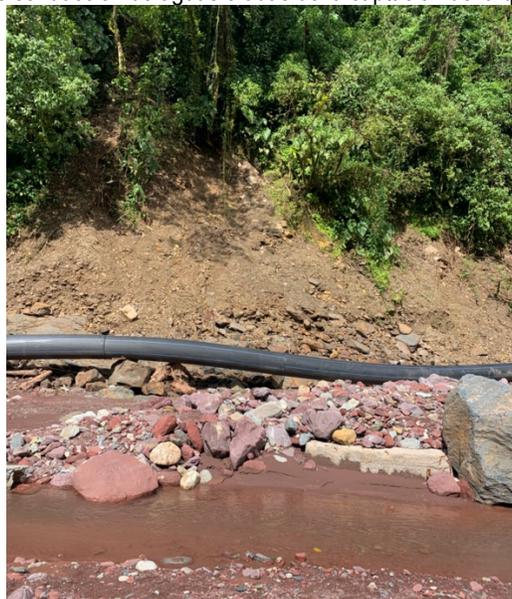
**Imagen 6.** Detalle conducción de aguas crudas de la captación de la quebrada La Honda

En la zona del aterrizaje, en la margen derecha de la quebrada, se encuentra la tubería de conducción de aguas crudas de la captación, que está siendo objeto de intervención, cambiando el tipo de tubería e incluyendo su protección lateral cubriéndola con material de arrastre:
