<b>FORMATO DE CUMPLIDO E INFORME DE COMISIÓN O AUTORIZACIÓN DE DESPLAZAMIENTO</b>  <b>PROCESO: GESTIÓN DE RECURSOS FÍSICOS</b>	Versión: 1.0
		Fecha: 14/03/2022
		Código: GRF-F-59

<b>OBJETO DE LA COMISIÓN Y/O AUTORIZACIÓN DE DESPLAZAMIENTO</b>
Realizar seguimiento visita técnica a la ejecución del proyecto "OPTIMIZACIÓN DEL RELLENO SANITARIO REGIONAL LA CORTADA DEL MUNICIPIO DE PAMPLONA FASE II", en el marco del Convenio de Uso de Recursos-CUR 1122 del 10-11-2021.

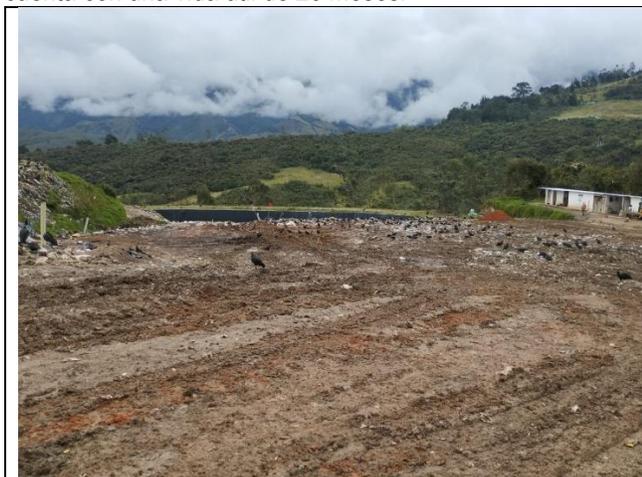
Se evidencia el frente de operación actual del relleno sanitario que corresponde a la disposición final de residuos en el vaso sur que fue construido con recursos del MVCT y contratado por FINDETER. Se observa un bulldozer en labores de adecuación de residuos. La vida útil del vaso de disposición final del costado sur es de 28 meses o 2 años y cuatro meses. A la fecha se cuenta con una vida útil de 20 meses.

Fotografía 1. Panorámica del vaso sur de disposición final actual.

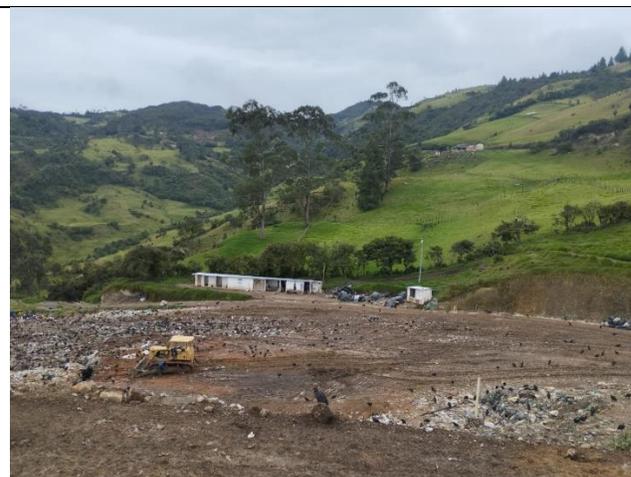
Fotografía 2. Frente de disposición actual en el vaso sur del relleno sanitario "La Cortada" de Pamplona con maquina en labores de extendido y compactación de residuos

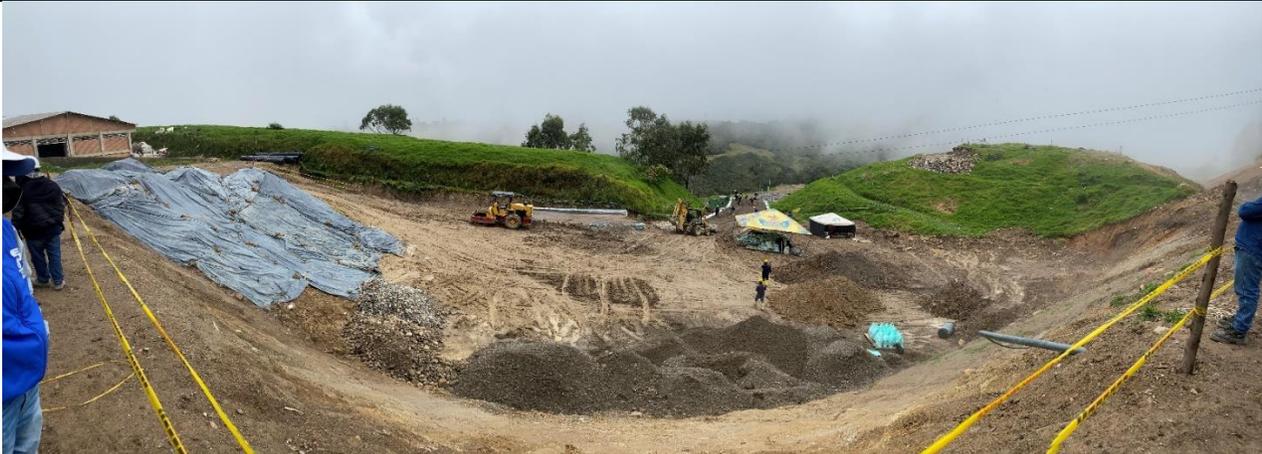
Seguidamente se recorre hacia el costado norte del predio del relleno sanitario o costado norte del frente de operación actual y se observa el estado de las obras de optimización del relleno sanitario regional La Cortada, Fase II, ejecutado mediante el Contrato de Obra No. MVCT 001 de 2022, en relación a la construcción del muro de contención en tierra armada y obras de excavación correspondientes al vaso de disposición final.

Fotografía 3. Panorámica de la zona donde se ejecuta el proyecto de optimización del relleno sanitario "La Cortada" en Pamplona, Fase II. Se observan labores de adecuación del sitio de disposición final norte.

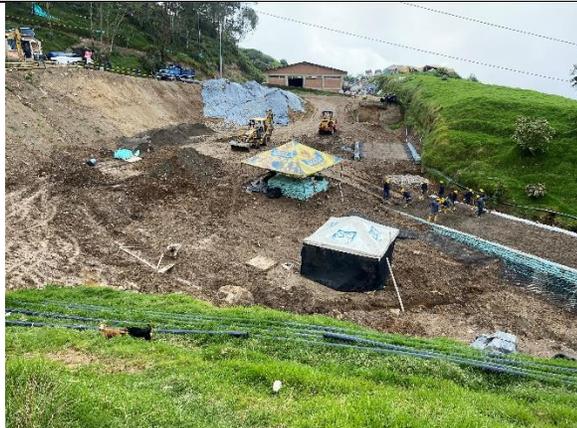
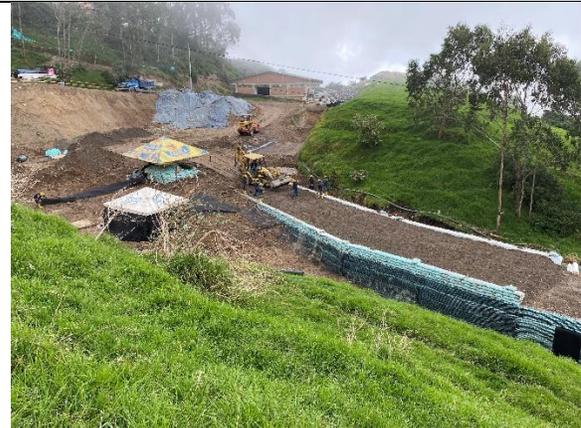
Fotografía 4 y 5. Panorámicas de la adecuación del vaso norte y de la construcción del muro de contención.

1. Instalación de la geomembrana en el trasdós del muro de contención de tierra armada en la zona que colinda con el vaso de disposición nuevo de la zona norte que está en construcción.

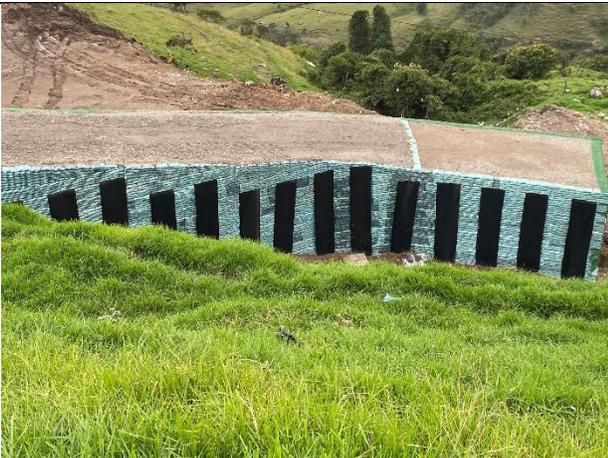
Fotografía 6. Muro de contención costado sur terminado. Secciones 10 a la 17.

Se verificó que las secciones de la 10 a la 17 del muro de contención ya fueron terminadas según especificaciones de diseño. Del total del muro de contención se tiene un avance del 60%.

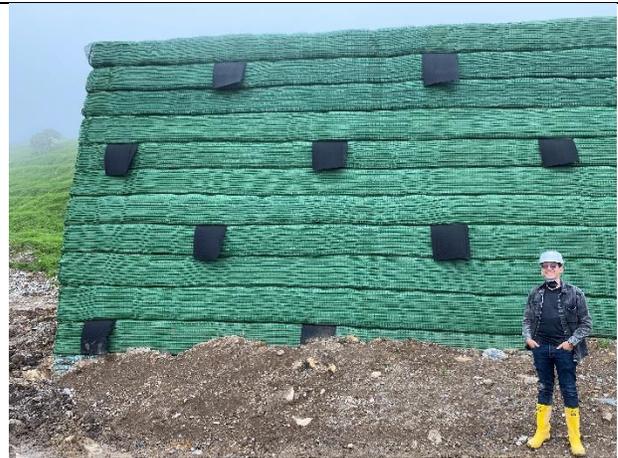
Fotografía 7. Detalle de las secciones 17 y 16 del muro de contención terminado. Vista frontal del muro de contención. Se observan las capas y drenaje.

Se verificó igualmente el subdren construido para el manejo de aguas subterráneas y las cajas de inspección. Dicho subdren atraviesa el muro de contención por debajo de la cota de implantación del mismo, conforme a los diseños del proyecto.

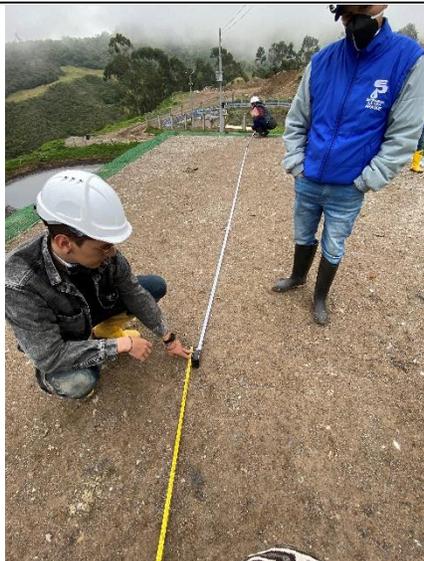
Fotografía 8. Detalle de la verificación de medidas del muro de contención costado sur terminado. Secciones 10 a la 17.

Se verificaron las dimensiones de la sección 17 del muro de contención encontrando que cumple con las dimensiones de diseño: ancho de 6,50m, altura de 8 m y longitud de 10m.

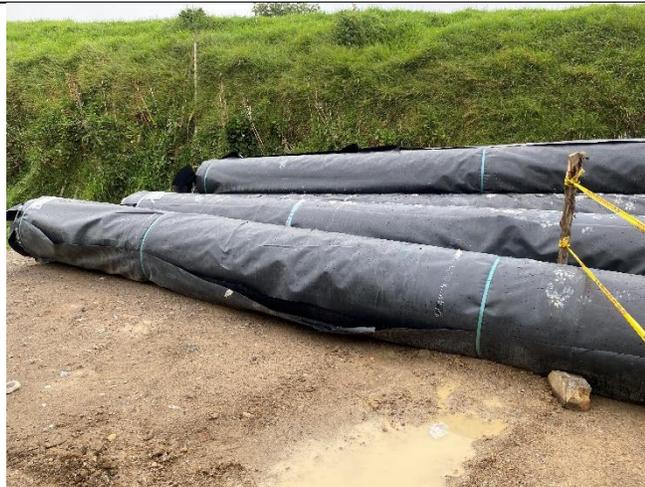
Fotografía 9. Detalle en sitio de la totalidad de la geomembrana calibre 40 mils doble texturizada para la impermeabilización del fondo del vaso de disposición final.
