| APOYAR TÉCNICAMENTE DESDE EL COMPONENTE HIDRÁULICO LAS ACCIONES QUE SE REQUIERAN PARA EL SISTEMA DE ALCANTARILLADO AFECTADO EN EL CORREGIMIENTO DE BORRERO AYERBE EN EL MUNICIPIO DE DAGUA, VALLE DEL CAUCA |

| INFORME DE COMISIÓN Y/O AUTORIZACIÓN DE DESPLAZAMIENTO |
| <p>1. ANTECEDENTES</p> <p>El día 2 de diciembre de 2022, en el corregimiento de Borrero Ayerbe (también conocido como el Kilómetro 30) en el municipio de Dagua, Valle del Cauca, se presentó el hundimiento de una vía local del corregimiento, por la falla estructural de la red de alcantarillado, justo en el momento en que una volqueta cargada de material transitaba por el lugar.</p> |

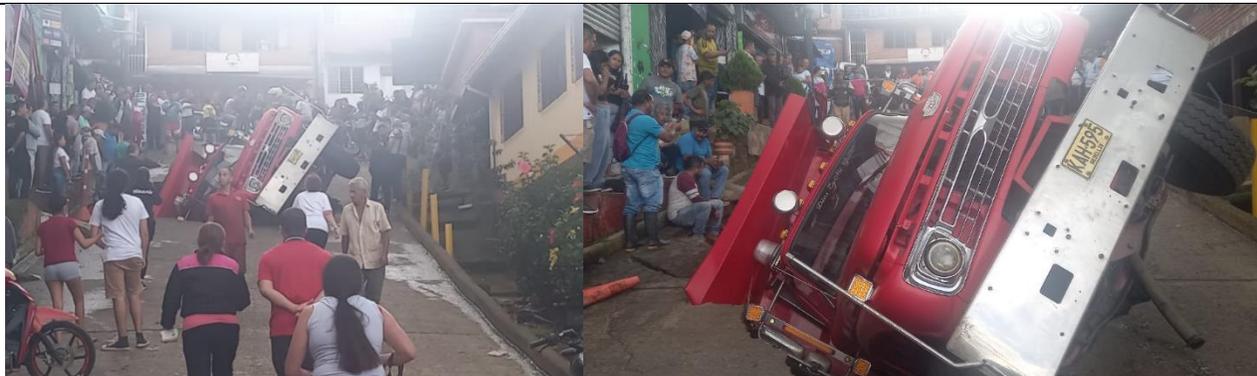
Emergencia sectorial que se presentó el 2 de diciembre de 2022 en el corregimiento de Borrero Ayerbe en el municipio de Dagua, valle del Cauca.
Fuente: Imágenes suministradas por la Asociación Empresa Comunitaria de Acueducto de Borrero Ayerbe

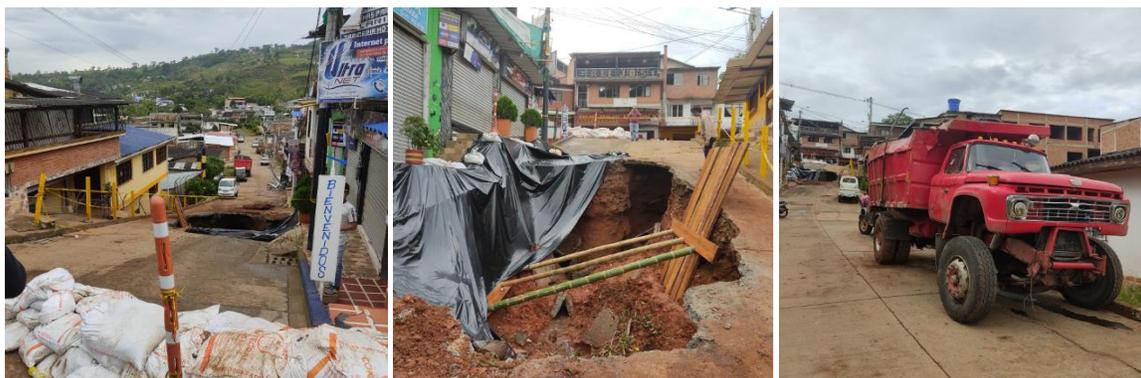
En este sector se identifica un cráter de aproximadamente 5 metros de ancho por 15 metros de largo, que corresponde al área de la vía afectada donde cayó la volqueta, situación que posiblemente se presentó por fallo estructural de las redes de alcantarillado, debido al posible desempate o falla de las tuberías existentes, lo que ocasionó el lavado de material que soportaba la vía, presentándose el colapso del pavimento justo en el momento en el que transitaba la volqueta cargada de material de construcción. Para el momento de la visita, el vehículo ya había sido retirado y se había realizado la instalación de plásticos dentro de hundimiento, así como la instalación entibados provisionales, con el fin de prevenir que se siguiera socavando hacia la zona en la que se localizan las viviendas adyacentes a la vía. De igual forma en la corona de la antigua vía Buenaventura se instalaron sacos de suelo-cemento, con el fin de evitar que la escorrentía llegue al cráter.

Lugar en el que se presentó la afectación y vehículo afectado
Fuente: Propia

En el fondo del hundimiento, se evidencia que continúa el tránsito de caudal constante proveniente de la cámara de inspección localizada aguas arriba, el cual, fluye a través del material que quedó en el fondo del cráter y sigue su recorrido hasta la red de alcantarillado que aún no ha sido afectada aguas abajo. Para este sector se recomendó que se siguiera realizando monitoreo constante a las viviendas del sector, con el fin advertir cualquier afectación a la cimentación de las mismas, así como tomar las medidas necesarias para evitar que el caudal proveniente de las aguas lluvias afecte en mayor medida la situación que allí se presenta. El municipio manifiesta que el consultor del plan maestro de alcantarillado viene adelantando los diseños para la recuperación de las redes de alcantarillado y la vía en este sector.

1. Para la zona donde se presentó la emergencia el día 2 de diciembre de 2022, se recomienda seguir realizando monitoreo constante a las viviendas del sector y al terreno por donde actualmente fluye el caudal del sistema de alcantarillado, con el fin advertir cualquier afectación a la vía existente y la cimentación de las construcciones, así como tomar las medidas necesarias para evitar que el caudal proveniente de las aguas lluvias afecte en mayor medida la situación que allí se presenta.

2. Se recomendó al municipio plantear de manera pronta las acciones necesarias para la reconstrucción de las redes de alcantarillado en el sector de la emergencia, realizar el relleno del hundimiento y la recuperación de la vía, así como, considerar las labores de mantenimiento necesarias en el sector de Corea, para retirar el material que se arrastró, sedimentó y colmató las redes, afectando el servicio en esta zona; al respecto, el municipio manifestó que el consultor del plan maestro de alcantarillado viene adelantando los diseños para la recuperación de las redes de alcantarillado y la vía en este sector, y tienen previsto tener la definición de las acciones para superar la emergencia para la semana del 12 al 16 de diciembre.

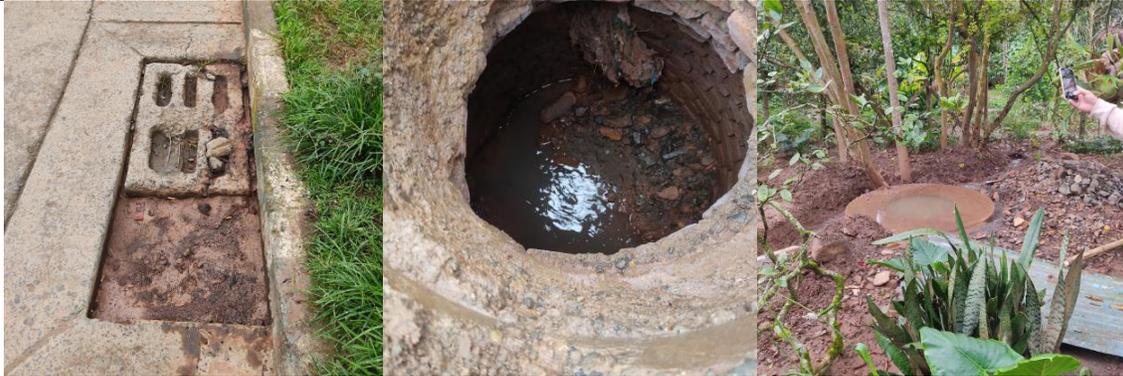
En este sector se identifica la colmatación de las redes de alcantarillado y sumideros debido a la gran cantidad de sedimentos que ingresa a través de los mismos, producto de residuos de construcciones que se adelantan en la zona, así como la acumulación del material que se lavó en el lugar donde se generó el hundimiento de la vía. Hacia la parte baja del sector de Corea el alcantarillado no se encuentra funcionando correctamente y el flujo se rebosa a través de las cámaras de inspección realizando su tránsito por la rasante del terreno, situación que afecta los predios adyacentes al trazado de las redes de alcantarillado.

Sumideros y redes colmatadas en el sector de Corea
Fuente: Propia

Para este sector se recomendó realizar las labores de mantenimiento necesarias para la limpieza del sedimento depositado en las redes de alcantarillado y en los sumideros, con el fin de evitar afectaciones cuando se presenten fuertes lluvias en la zona, asimismo, se hizo la recomendación para que en el plan maestro de alcantarillado se revise el tema del trazado de las redes por viviendas y predios privados, proponiendo nuevos trasados o realizando las adquisiciones prediales necesarias.

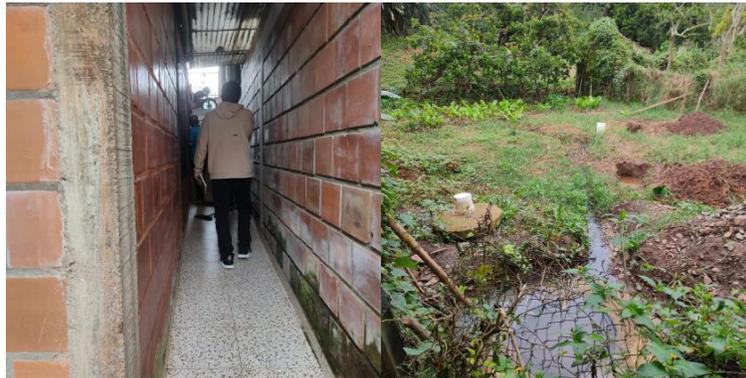
Adicionalmente, se identificó que en este sector el trazado de las redes de alcantarillado pasa por debajo de viviendas y predios privados, lo cual puede generar un riesgo para las personas que allí habitan, así como dificulta las labores de mantenimiento que se requieren para la correcta operación del sistema.

Viviendas y predios privados por donde se encuentra el trazado de las redes de alcantarillado en el sector de Corea
Fuente: Propia

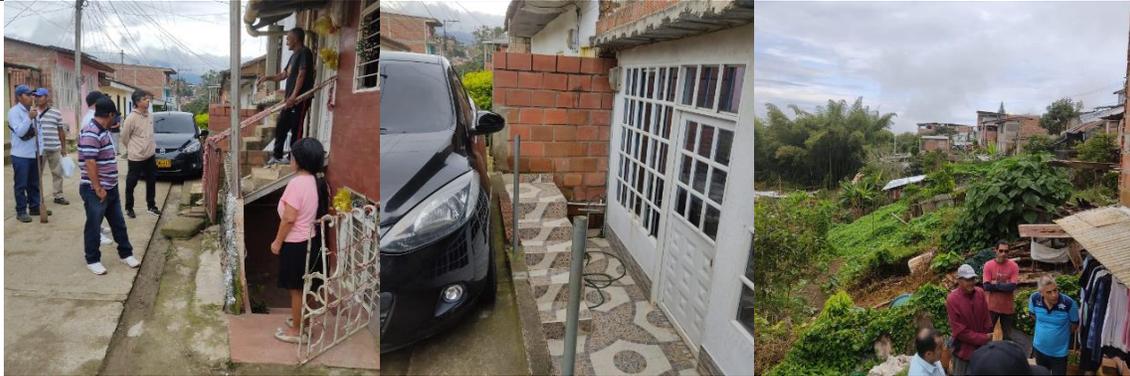
En este sector se identifica la construcción de viviendas por debajo de la rasante de la vía, por lo que sus primeros pisos no cuentan con un adecuado drenaje, debido a que el sistema de alcantarillado se encuentra al mismo nivel. Es así, que la comunidad manifiesta que cuando se presentan fuertes lluvias en el sector, los primeros pisos de las viviendas se inundan. Al respecto el municipio manifiesta que viene revisando soluciones con el consultor del plan maestro de alcantarillado, con el fin de plantear un nuevo trazado de la red de alcantarillado por la parte trasera de las viviendas que corresponde a una zona topográfica más baja y así evitar que se siga presentando esta situación.

Viviendas localizadas por debajo de la rasante de la vía y zona trasera de las viviendas
Fuente: Propia

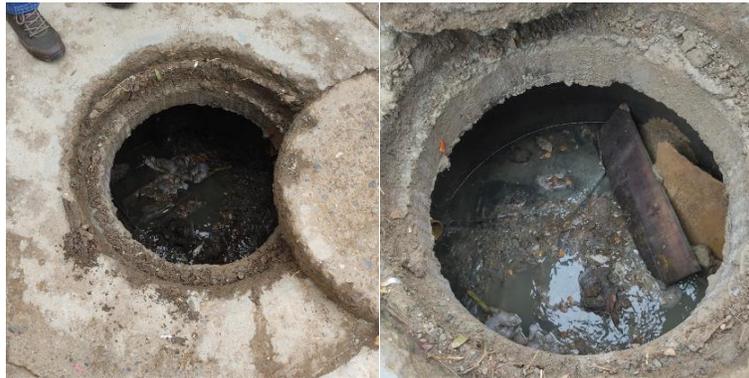
De igual manera, se realizó la inspección de algunas de las cámaras de alcantarillado del sector y se encontró gran cantidad de sedimentos y residuos sólidos que han sido arrojados al sistema de alcantarillado, lo cual tapona las tuberías y genera el inadecuado funcionamiento de las redes.

Sedimentos y residuos sólidos identificados al interior de las redes de alcantarillado del sector de La Cancha
Fuente: Propia

Para este sector se recomendó implementar medidas de control urbano cuando se realicen construcciones en el sector, así como implementar campañas de cultura ciudadana, con el fin de evitar que se arrojen residuos sólidos al sistema que puedan afectar su funcionamiento.

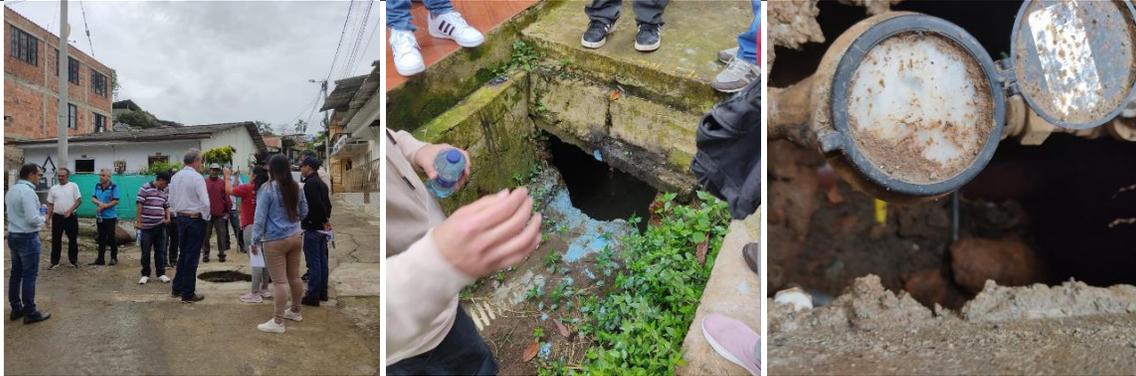
Este sector corresponde a la zona más baja topográficamente del corregimiento y por allí transita la mayor parte del caudal del sistema de alcantarillado, asimismo, se evidencia posible socavación por debajo de la estructura del pavimento, tal como se puede apreciar a través de algunas cajas de inspección y cajas de medidores existentes.

Posible socavación por debajo de la estructura del pavimento en el sector de la Laguna
Fuente: Propia

Para este sector, el contratista del plan maestro de alcantarillado propone realizar nuevas redes aguas arriba, que desvíen el caudal hacia otra zona, evitando que la mayoría del caudal transite por este sector. Asimismo, se recomendó la realización de inspección de redes con Circuito Cerrado de Televisión- CCTV, con el fin de verificar la posible afectación de las redes y el posible lavado de material que aparentemente se evidencia bajo el pavimento a través de las cajas de inspección.

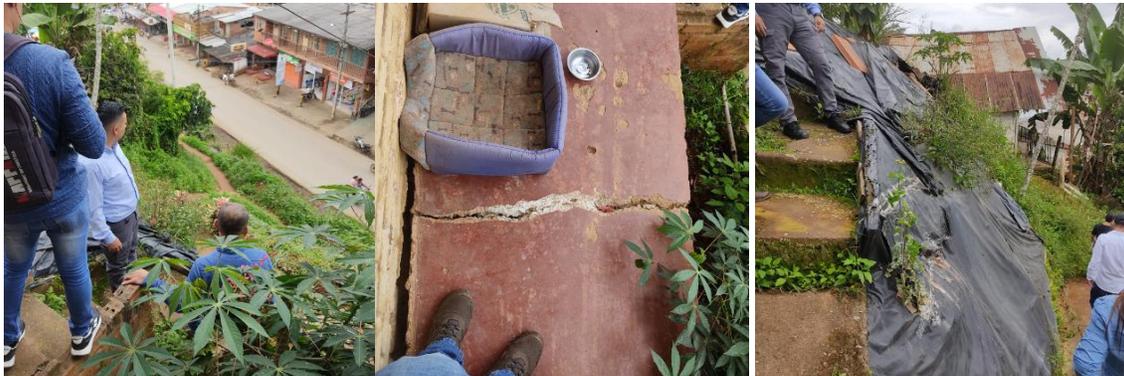
En este sector, se evidencia un movimiento en masa activo que está afectado diferentes viviendas localizadas sobre la ladera del barrio Bellavista, las cuales presentan fisuras y asentamientos en diferentes lugares. Aunque, para esta afectación no se evidencia relación directa con el sistema de alcantarillado, se recomendó al municipio se evalúe el manejo de aguas a través del sistema de alcantarillado previendo que no se presente mayor infiltración en la zona que afecte en mayor medida el movimiento en masa activo.

Movimiento en masa activo en el sector de Bellavista
Fuente: Propia

Se recomendó al municipio a través del consejo municipal de gestión del riesgo de desastres, se tomen las acciones de reducción necesarias para evitar que el avance del movimiento en masa y garantizar la seguridad de las personas, sus viviendas y la infraestructura expuesta.
