| | <b>FORMATO DE CUMPLIDO E INFORME DE COMISIÓN O AUTORIZACIÓN DE DESPLAZAMIENTO</b><br><br><b>PROCESO: GESTIÓN DE RECURSOS FÍSICOS</b> | <b>Versión: 1.0</b> |

| Realizar seguimiento visita técnica seguimiento proyecto optimización relleno sanitario Pamplona, Convenio 1122-21 y asistencia técnica asociación de recicladores RENACER. |

| <b>Desarrollo o reseña de los principales temas abordados:</b><br><br>✓ <u>23 de febrero de 2023:</u><br><br>Se arriba al municipio de Pamplona hacia las 11:00 am y se inicia con la visita de campo.<br><br>Se realiza recorrido por todo el vaso norte de disposición final de residuos, donde se evidencia la construcción y terminación de las siguientes actividades:<br><br>-Suministro e instalación de geomembrana doble texturizada de 40 mils para el vaso norte como para el área superior del domo de llenado<br>-Relleno de mezcla de gravilla y arena lavada de río (extendido y nivelación)<br>-Zanja de anclaje de geomembrana<br>-Nueve (9) chimeneas en gavión de 1 x 1 m<br>-Cunetas en bermas sección triangular revestidas en concreto<br>-Canales rectangulares de tres tipos de sección transversal<br>-Canales escalonados (disipador de energía)<br>-Alcantarilla

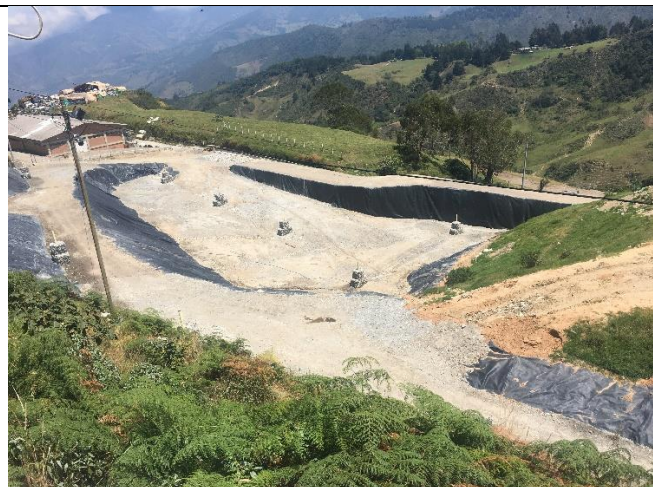
Fotografía 1. Panorámica de la construcción del vaso norte y del muro de contención en tierra armada del proyecto de optimización del relleno sanitario "La Cortada" en Pamplona, Fase II. MVCT 23-2-2023

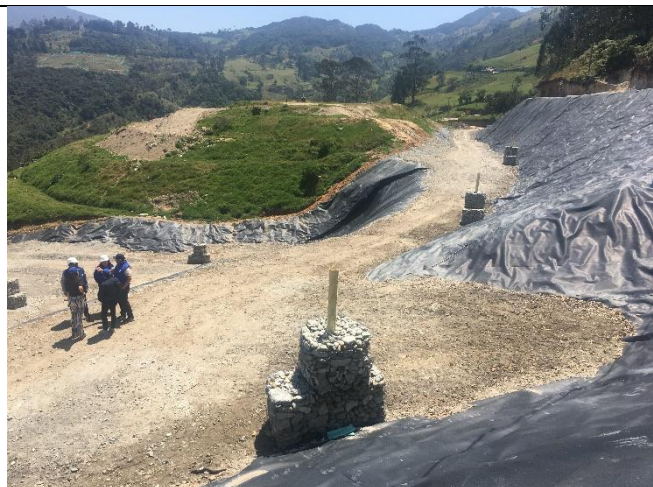
Fotografía 2. Panorámica de la parte alta del vaso norte conformada para la disposición de residuos sólidos y el remonte o domo de disposición. Fuente: MVCT 23-2-2023

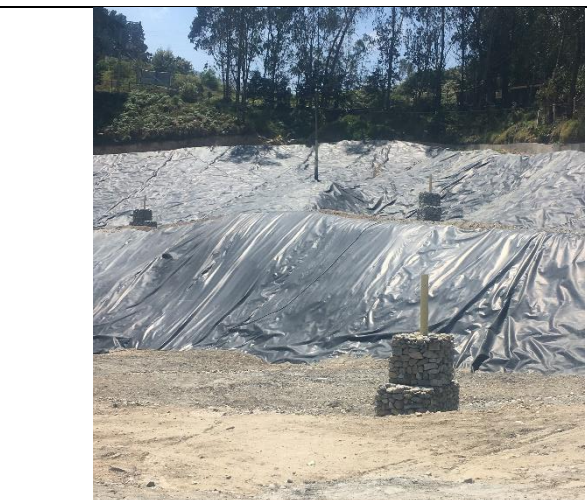
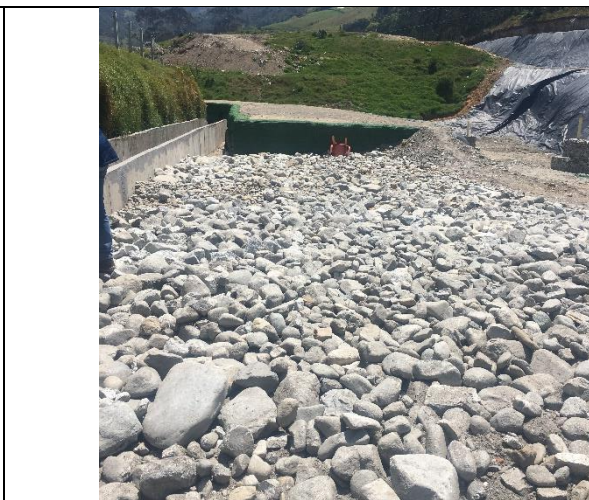
Fotografías 3 y 4. Detalle de geomembrana, chimenea y capa de mezcla de relleno para protección de geomembrana. Fuente: MVCT 23-2-2023

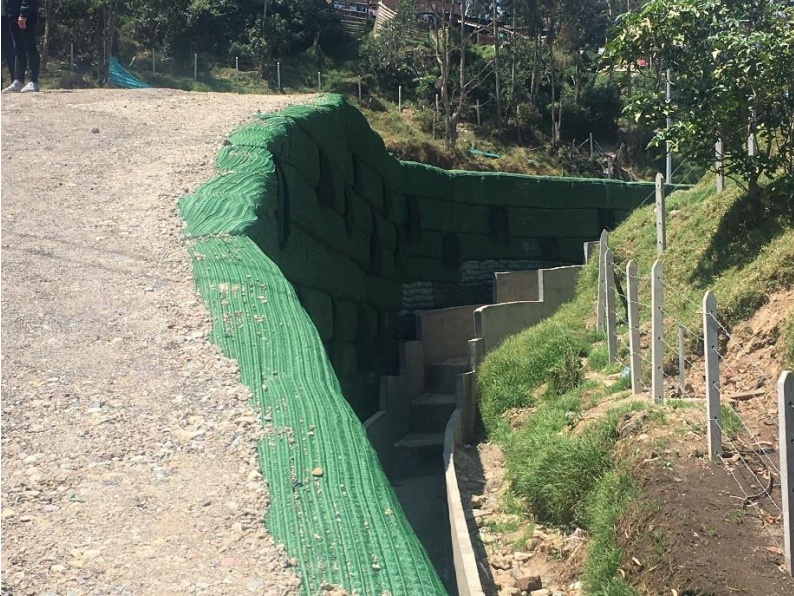
| <p>Fotografía 5. Muro de contención terminado y canal escalonado revestido en concreto. Fuente: MVCT 23-2-2023</p> | | <p>Fotografía 6. Canal rectangular revestido en concreto. Fuente: MVCT 23-2-2023</p> | | |

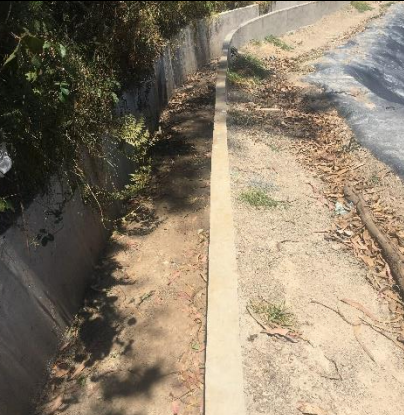
| <p>Fotografía 7. Canal perimetral en sección rectangular en concreto costado parte alta domo de llenado. Fuente: MVCT 23-2-2023.</p> | | <p>Fotografía 8. Detalle piezómetro de hilo vibrátil. Fuente: MVCT 23-2-2023</p> | | |

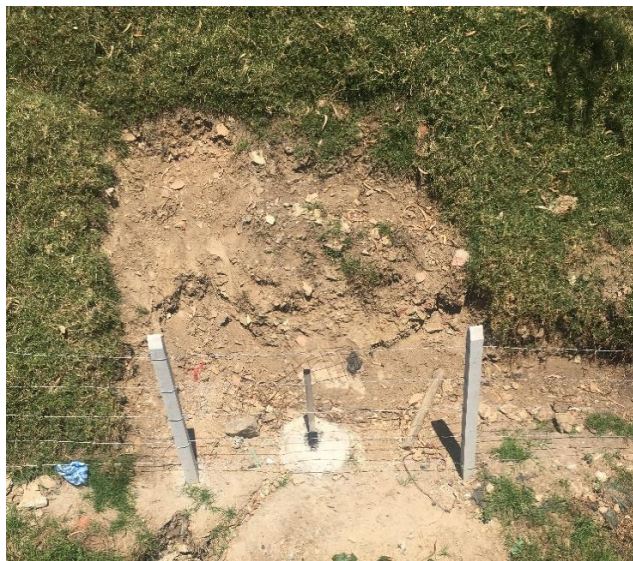
Fotografía 9. Pozo de monitoreo de agua subterránea instalado en la parte baja del muro de contención en tierra armada. Fuente: MVCT 23-2-2023.

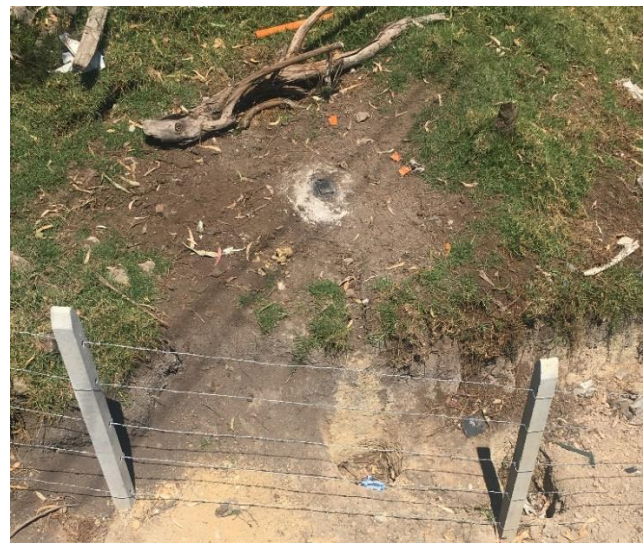
Fotografía 10. Inclíno metro instalado en la parte baja del muro de contención en tierra armada en la sección más crítica según diseño. Fuente: MVCT 23-2-2023.

Se recomienda la complementación respecto a la interpretación de resultados y los valores máximos admitidos y los que generan alerta para los monitoreos con los inclinómetros.

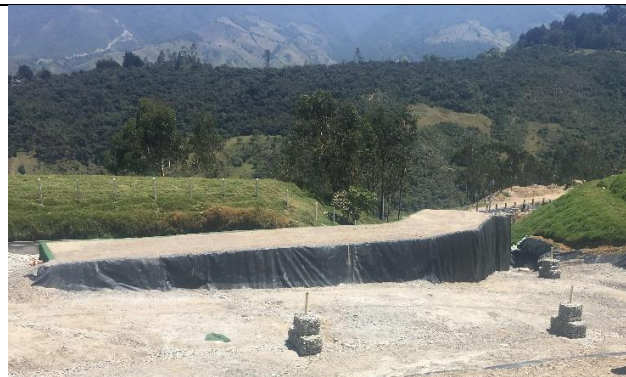
Seguidamente se recorre hacia el costado nororiental del vaso de disposición construido y se evidencia la terminación del muro de contención ejecutado mediante el Contrato de Obra No. MVCT 001 de 2022. El muro de contención cuenta con una longitud total de 110 metros lineales y alturas variables desde 3,5 m hasta 8 m conforme al diseño y al alcance del proyecto.

Fotografía 11. Muro de contención del vaso norte terminado según diseño. Fuente: MVCT 23-2-2023.

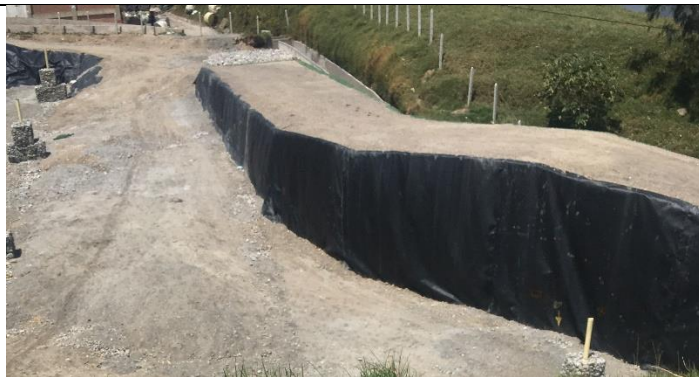
Fotografía 12. Muro de contención del vaso norte terminado según diseño. Fuente: MVCT 23-2-2023.

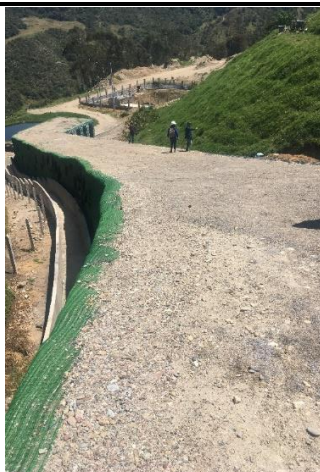
Fotografía 13. Secciones 10 a la 17 del muro de contención terminado. Fuente: MVCT 23-2-2023.

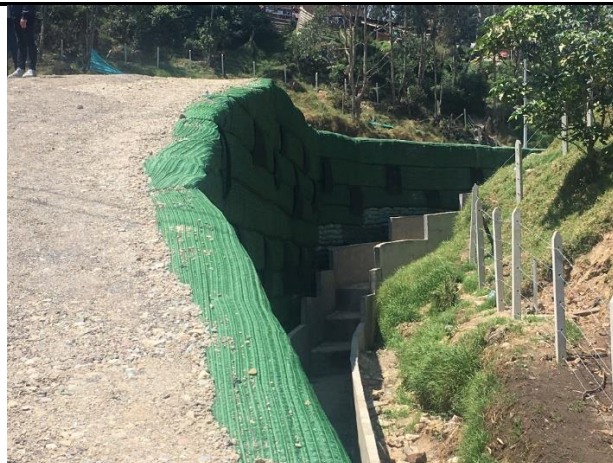
Fotografía 14. Secciones 10 a la 17 del muro de contención terminado. Fuente: MVCT 23-2-2023.

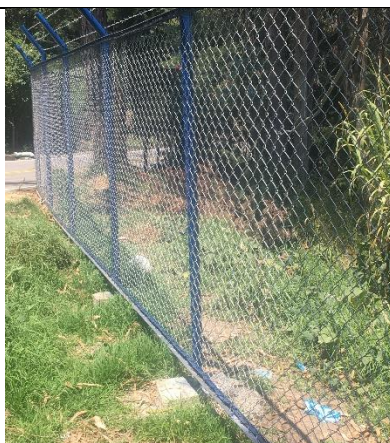
Se realiza recorrido por las zonas donde se instalaron los dos tipos de cerramiento: Con malla eslabonada y tubería galvanizada y con postes en concreto y alambre de púa.

Fotografía 15. Detalle de cerramiento en malla eslabonada y tubo galvanizado. Fuente: MVCT 23-2-2023.

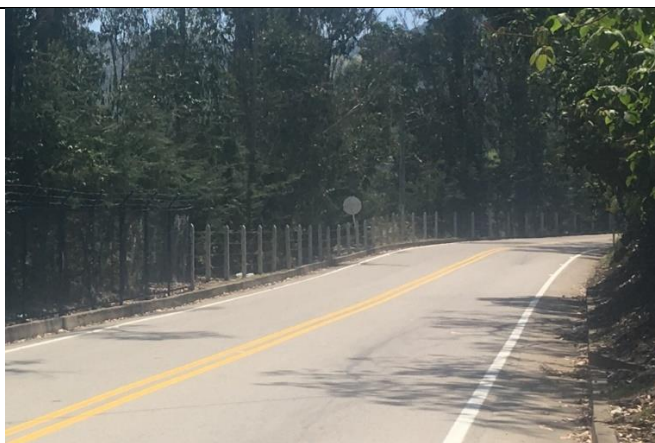
Fotografía 16. Detalle de cerramiento en postes de concreto y alambre de púa. Fuente: MVCT 23-2-2023.

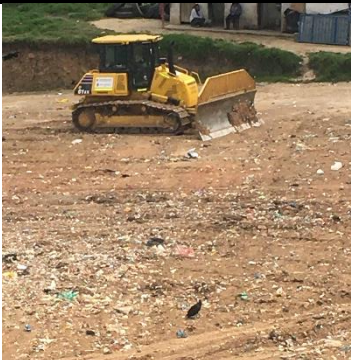
Se evidencia el frente de operación actual del relleno sanitario que corresponde a la disposición final de residuos en el vaso sur que fue construido con recursos del MVCT y contratado por FINDETER. Se observa el bulldozer que fue adquirido con el proyecto actual mediante el Contrato MVCT No. 004 de 2022 y que fue entregado al municipio de Pamplona mediante acta el día 25 de noviembre de 2022. Este bulldozer está siendo operado para labores de adecuación de residuos. La vida útil del vaso de disposición final del costado sur es de 28 meses o 2 años y cuatro meses. A la fecha se cuenta con una vida útil de 15 meses.

| Fotografía 17. Detalle del Buldozer D6 en el frente de operación actual del relleno sanitario regional de Pamplona.<br>Fuente: MVCT 23-2-2023 | Fotografía 18. Buldozer D6 en el frente de operación actual del relleno sanitario regional de Pamplona.<br>Fuente: MVCT 23-2-2023 |
