MINISTERIO DE VIVIENDA, CIUDAD Y TERRITORIO	FORMATO DE CUMPLIDO E INFORME DE COMISIÓN O AUTORIZACIÓN DE DESPLAZAMIENTO PROCESO: GESTIÓN DE RECURSOS FÍSICOS	Versión: 1.0
		Fecha: 14/03/2022
		Código: GRF-F-59

OBJETO DE LA COMISIÓN Y/O AUTORIZACIÓN DE DESPLAZAMIENTO
VISITA TÉCNICA INTERINSTITUCIONAL A SOGAMOSO SEGUIMIENTO PLAN DE ACCIÓN SITUACIÓN BLOQUEO Y ASISTENCIA TÉCNICA EN APROVECHAMIENTO E IAT

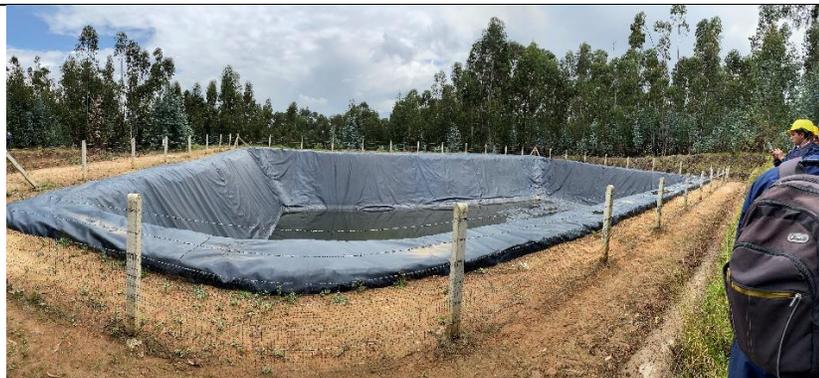
- ✓ El recorrido inicia en la parte alta del relleno sanitario, donde se ubica el Pondaje No. 1 en donde Coservicios explica que dicho pondaje cuenta con una capacidad de 2.000 m³ y el uso será para almacenamiento del lixiviado tratado en la Planta de Tratamiento de Lixiviados - PTL. Se explica que el pondaje cuenta con una válvula con tubería en polietileno de 6" de diámetro para la salida del agua almacenada en caso de mantenimiento o necesidad de desagüe.

Fotografía 3. Pondaje para almacenamiento de lixiviado tratado, con capacidad de 2000 m³. Fuente: MVCT 10-03-2023

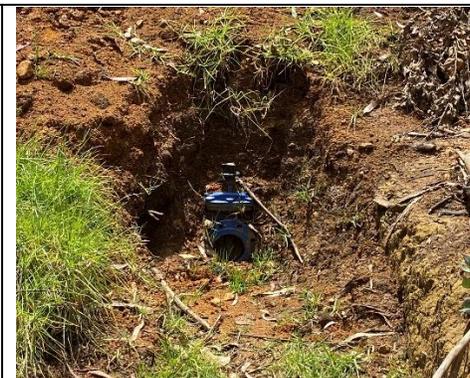
Fotografía 4. Válvula para salida de agua del pondaje No. 1 en caso de desagüe o mantenimiento. Fuente: MVCT 10-03-2023

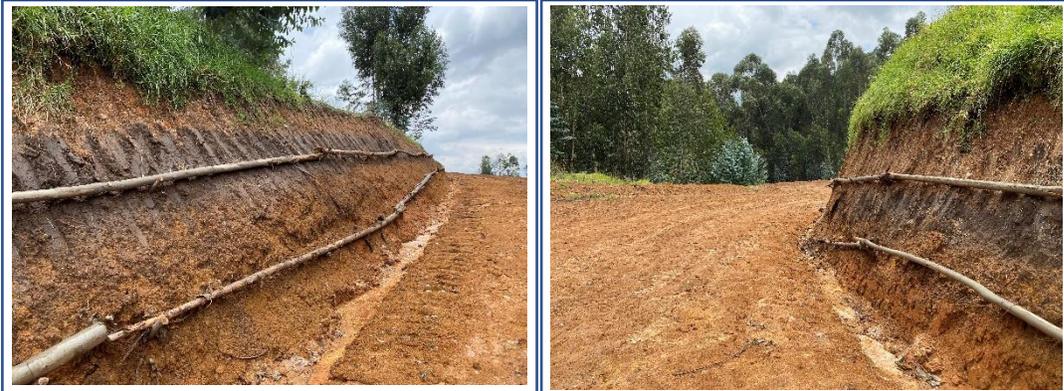
- ✓ En los taludes de corte de la vía de acceso al pondaje No. 2, se evidenció la instalación de postes transversales de madera para apoyo de material vegetal que se va a instalar para empedricación de dichos taludes. (Fotografías 5 y 6)

Fotografías 5 y 6. Proceso de empedricación en talud de corte de vía de acceso al pondaje No. 1. Fuente: MVCT 10-03-2023.

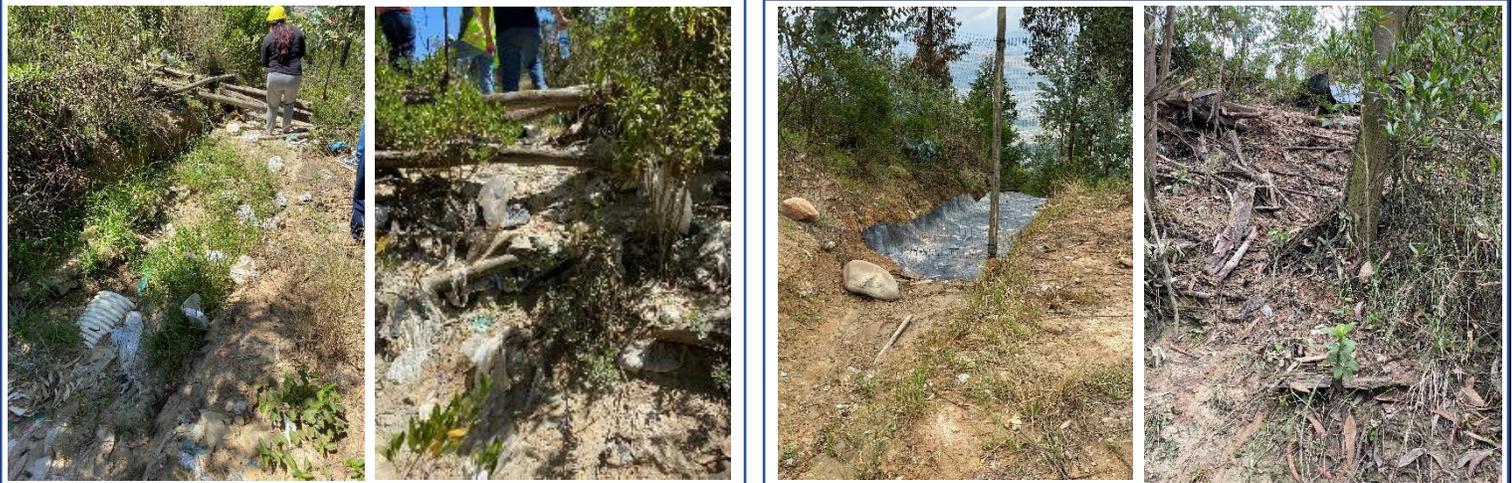
- ✓ Se realiza traslado hacia la parte alta del frente de operación (el cual está cerrado desde noviembre de 2022). Se evidencia zanja de coronación de aguas lluvias y de escorrentía que requiere adecuación de la sección hidráulica e impermeabilización de la misma. En la zona de descarga de este canal, se observa impermeabilización del mismo con polietileno, limpieza de la zona de descarga e instalación de una malla para evitar la llegada de materiales por efecto del viento. Estas acciones de mejora fueron desarrolladas por Coservicios en cumplimiento al plan de acción establecido el 3 de febrero de 2023 (Ver fotografía 7 (antes) y fotografía 8 (después))

Fotografías 7. Arrastre de material recebo y residuos plásticos hacia el cauce del drenaje denominado "Nosas". Fuente: MVCT 02-02-2023.

Fotografías 8. Evidencia de mantenimiento y limpieza de la zona de descarga de la zanja perimetral de aguas lluvias y de escorrentía hacia el cauce del drenaje denominado "Nosas". Fuente: MVCT 10-03-2023.

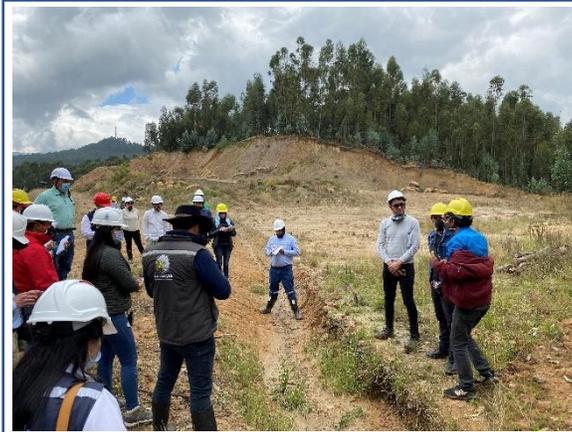
En este punto la comunidad solicita revisión de la cuneta perimetral y de la necesidad de revestimiento (Fotografía 9). El Subdirector de Administración de Recursos Naturales de Corpoboyacá, manifiesta que verificará en la Licencia Ambiental o Plan de Manejo Ambiental el diseño de la cuneta perimetral de la parte alta del relleno sanitario para determinar las condiciones técnicas que debe tener dicha cuneta.

Fotografía 9. Cuneta perimetral de aguas lluvias y de escorrentía parte alta del relleno sanitario. Fuente: MVCT 10-03-2023.

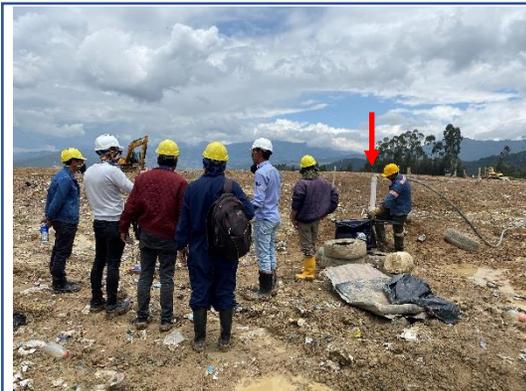
- ✓ En el frente de operación (inactivo desde noviembre de 2022) donde se encuentra la instalación de un piezómetro, se realizó una prueba de extracción de lixiviados con bomba hidráulica en tubería de 11 metros de profundidad y durante 5 minutos. La extracción es de 20 galones/minuto. (Fotografía 10). En este frente se observa el extendido de material de cobertura y la adecuación de un dique con material limoarcilloso. No obstante se evidencia empozamiento de agua lluvia que está mezclada con lixiviados y gases que salen a la superficie (Fotografía 11). Desde el Ministerio se recomienda que dicha agua que ya está mezclada con lixiviados y gases sea tratada como un lixiviado mientras se mejora o adecua la superficie del frente de operación

Fotografía 10. Proceso de extracción forzada de lixiviados con bomba hidráulica en pozo de 11 m de profundidad. Fuente: MVCT 10-03-2023.

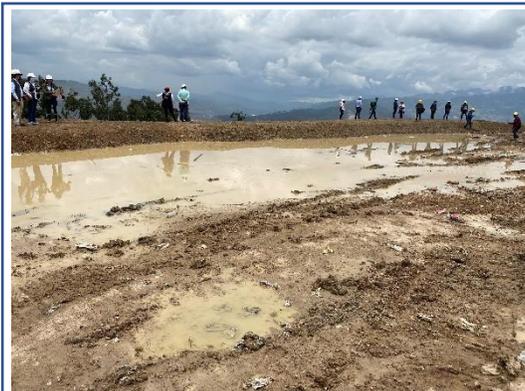
Fotografía 11. Al fondo de evidencia la adecuación de dique con material de recebo. Empozamiento de agua lluvia que se encuentra mezclada con lixiviado y gas que ha salido a la superficie. Fuente: MVCT 10-03-2023.

- ✓ En la zona cercana al dique recién construido (fotografía 11), la comunidad solicita que se verifique que el agua perimetral no está contaminada con lixiviados.
- ✓ Continuando con el recorrido por el costado occidental de la terraza C, se evidencia la impermeabilización con geomembrana de canales de aguas lluvias y la adecuación o corrección de una tubería para drenaje de lixiviado que discurría entre tubería en concreto y luego por canal revestido con teja de zinc. En las fotografías 12 y 13 se evidencia la diferencia y la corrección de esta conexión errada donde había posibilidad de fuga de lixiviados.

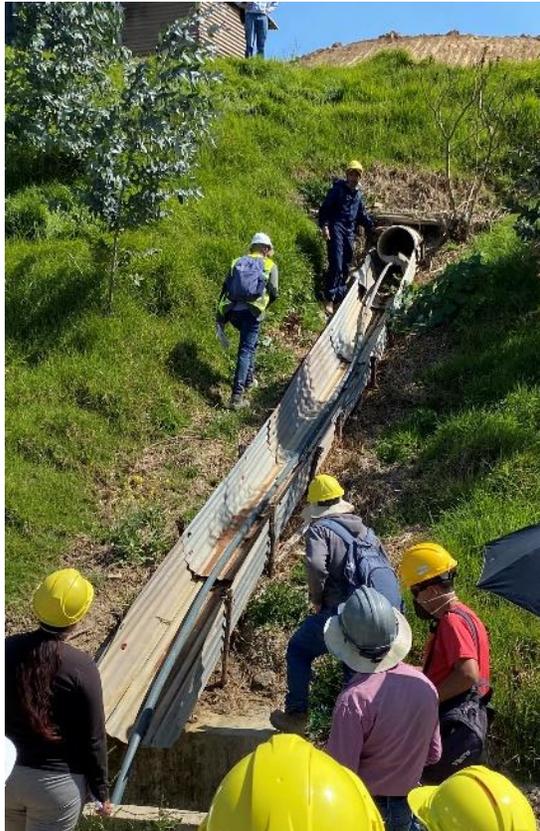
Fotografía 12. Tubería de drenaje de lixiviados sobre teja de zinc.
Fuente: MVCT 02-02-2023

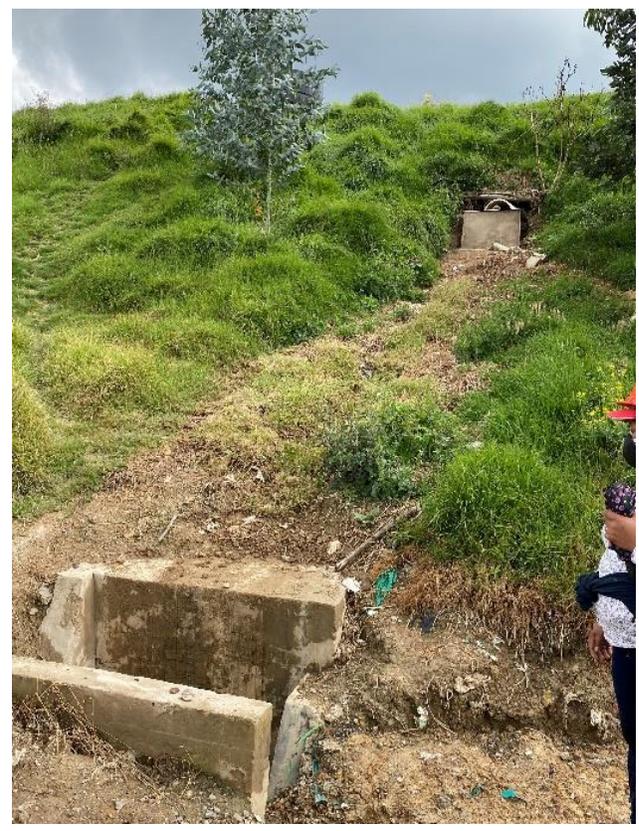
Fotografía 13. Retiro de teja de zinc, adecuación de tubería de drenaje de lixiviados y conexión a caja de inspección de lixiviados. Fuente: MVCT 10-03-2023

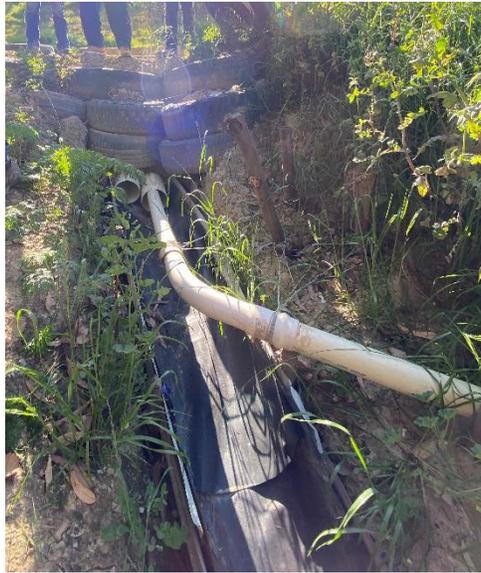
En este punto (Coordenadas N=1127906.51 E=1132734.28) se realizó el retiro de una tubería que presentaba un codo de 45° que no estaba sellado y sobre la cual, la comunidad manifestó en la visita del 2 y 3 febrero de 2023 que dicho punto podía generar fuga de lixiviado y conducirlo hacia la quebrada Matayeguas, afectando el cauce de la misma.

Esta tubería hacía parte de la red de impulsión de lixiviados para recirculación y dado que se cuenta con la PTL ya no se requería de dicha tubería.

Fotografía 14. Tubería de impulsión de lixiviados con codo de 45°.
Fuente: MVCT 02-02-2023

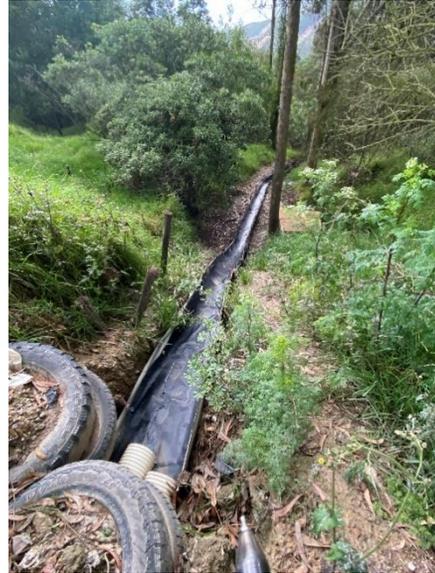
Fotografía 15. Evidencia del retiro de la tubería de impulsión de lixiviados. Fuente: MVCT 10-03-2023

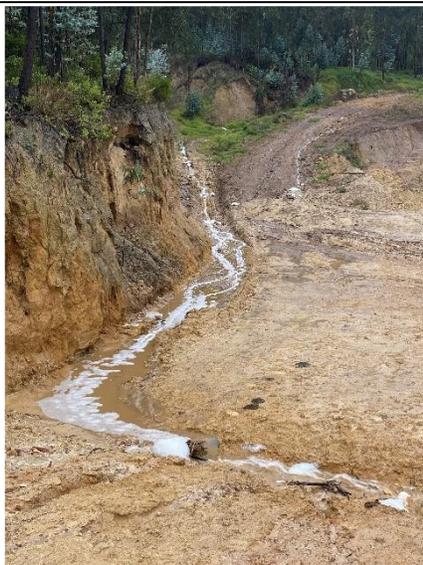
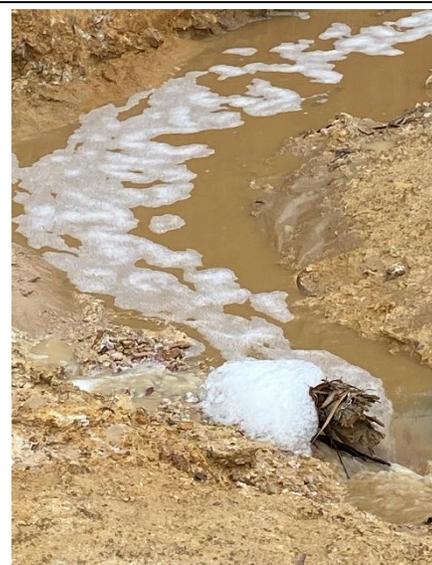
- ✓ Seguidamente se realiza recorrido a un predio privado que se ubica al costado occidental del relleno sanitario donde se encontró una excavación de material en la visita del 2 y 3 de febrero de 2023. En dicha zona se observa un drenaje con presencia de espuma y sobre lo cual la comunidad manifiesta que dicho drenaje está contaminado con lixiviados.

Fotografía 16 y 17. Drenaje con presencia de espuma en predio privado ubicado al costado occidental del relleno sanitario Terrazas del Porvenir Fuente: MVCT 10-03-2023
