FORMATO DE CUMPLIDO E INFORME DE COMISIÓN O AUTORIZACIÓN DE DESPLAZAMIENTO	Versión: 1.0
		Fecha: 14/03/2022
	PROCESO: GESTIÓN DE RECURSOS FÍSICOS	Código: GRF-F-59

VISITATÉCNICA DE DIAGNÓSTICOPARA EL ACCESO AL AGUA DE LAS VEREDAS CINCO MILYPALOGORDO MUNICIPIO DE PALMAR Y VEREDASAN PEDRO MUNICIPIO DE SIMACOTA.

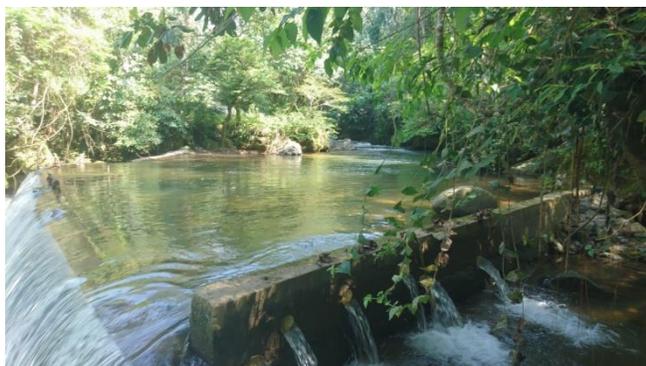
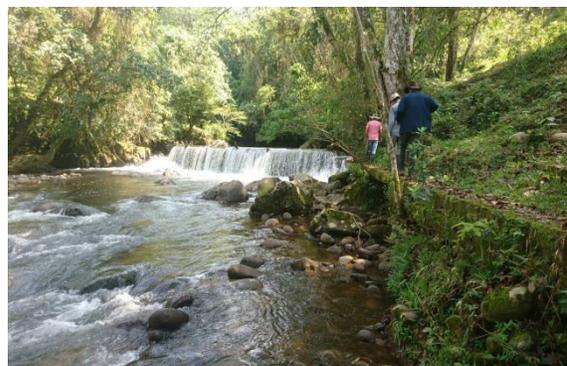
Desde hace más de 50 años la comunidad ha venido trabajando de manera organizada en la construcción de una bocatoma. A si mismo hasta aproximadamente el 2010 dejaron de pagar la concesión a la CAR para poder obtener el suministro de agua para su domicilio y las actividades agrícola. En la actualidad no se cuenta con predios, ni tampoco servidumbres de los predios por donde pasas las redes del acueducto, menciona Ramiro Cala que todos estos permisos fueron otorgados a palabra.

Además, cabe resaltar que, en promedio, los arreglos, reparaciones y visitas que se deben realizar para atender cualquier calamidad en la infraestructura, son atendidas por una sola persona que es el presidente del acueducto y el encargado del cuidado y el mantenimiento de la red.

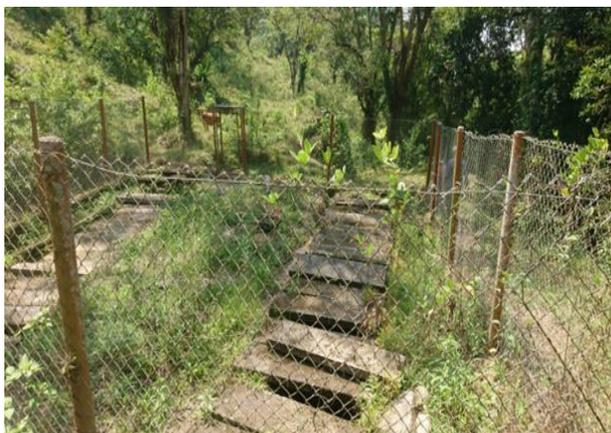
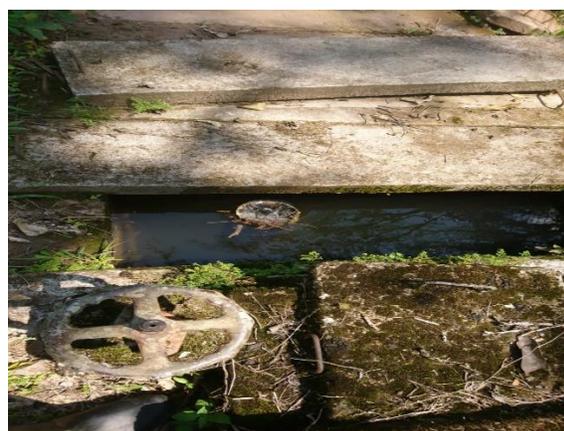
En términos de infraestructura y mantenimiento, no hay concesión de acueducto, no se cuenta con predios, no hay servidumbre de los más de 40 predios privados por donde pasa la red de acueducto de la verdad cinco mil, todo han sido acuerdos de palabra entre la misma comunidad, además de esto nos indica que el 40% de la tubería se encuentra con material de metal, con corrosión e incrustaciones, tubería expuesta en muchas zonas y que además de todo esto ha generado que se pierda capacidad hidráulica.

- Una mesa técnica de trabajo con ministerio de Agricultura, ministerio de vivienda, alcaldía del Palmar, y PDA de Santander.
- Participación de la alcaldía en el proyecto comunitario
- Organización y articulación con la junta comunal, para realizar los estudios Básicos- Caracterización y calidad de agua.
- Permisos de la autoridad autónoma.
- Verificación de predios y Servidumbres
- Topografía de la línea de acueducto
- Crear el perfil del proyecto.

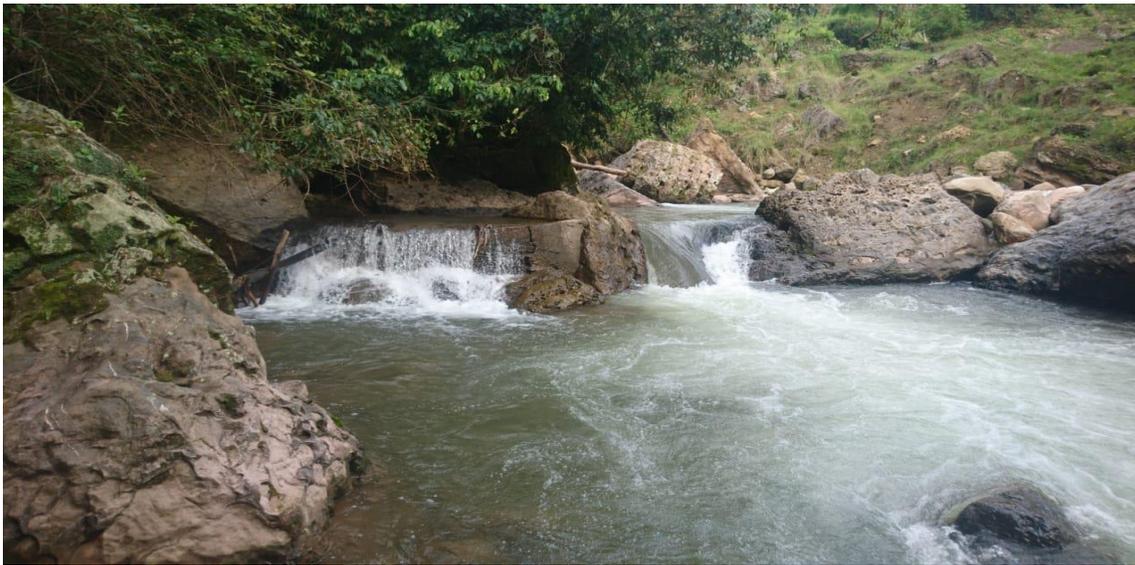
Además, se evidencia que la mayoría de la población de la vereda son personas de la tercera edad y no cuentan con un legado juvenil que esté interesado en trabajar en pro de la comunidad, actualmente este acueducto suministra agua cruda aproximadamente 300 usuarios activos, de los cuales este compuesto por 70 vivienda y una escuela de aproximadamente 130 alumnos.

Desde hace más de 60 años la comunidad ha venido trabajando de manera organizada en la construcción de una bocatoma. Pero debido a la fuerza del agua que baja por la quebrada en temporada de invierno y que destruye todo lo que encuentre a su paso, han tenido en varias ocasiones mover el punto de abasto.

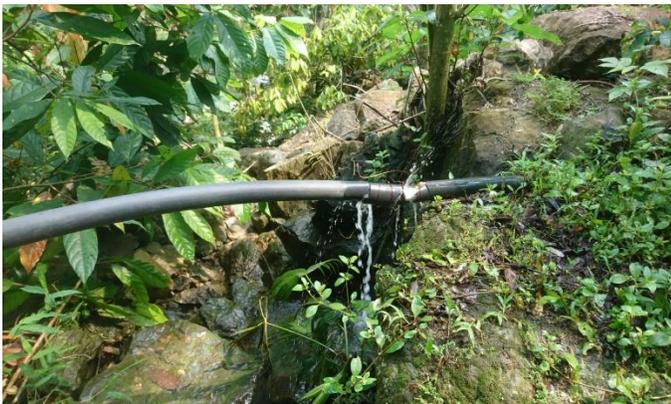
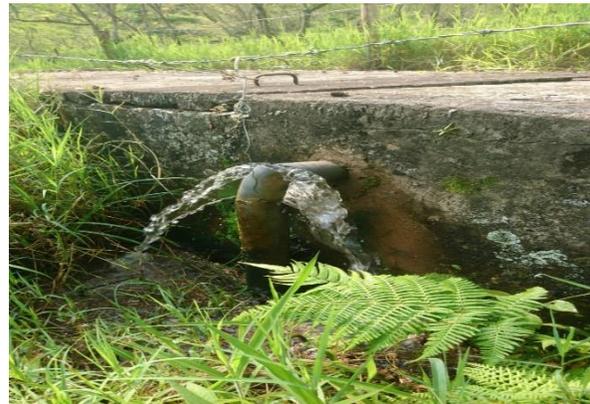
En términos de infraestructura y mantenimiento, no hay concesión de acueducto, no se cuenta con predios, no hay servidumbre, la manguera la bajan por el lado de la quebrada aproximadamente un kilómetro y medio, lo que origina que en invierno la fuerza del cauce de la quebrada la suelte y deje sin suministro de agua a la vereda San Pedro.

- Una mesa técnica de trabajo con ministerio de Agricultura, ministerio de vivienda, alcaldía de Simacota y PDA de Santander
- Participación de la alcaldía en proyectos de acueductos, que beneficien al sector rural.
- Organización y articulación de la junta comunal, para realizar los estudios Básicos- Caracterización y calidad de agua.
- Permisos de la autoridad autónoma.
- Verificación de predios y Servidumbres
- Topografía de la línea de acueducto

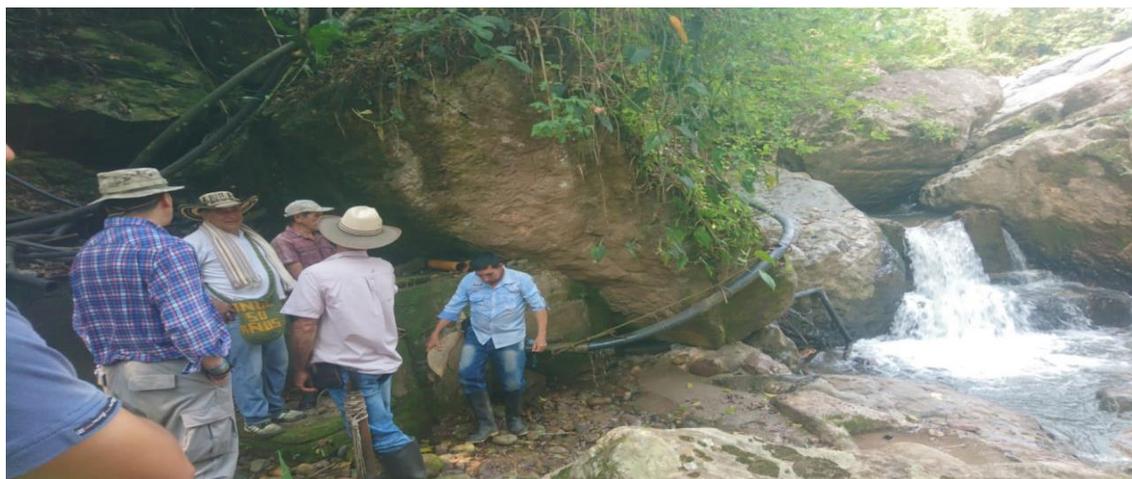
En la actualidad el acueducto no cuenta con permiso de concesión de agua, no cuenta con predios, ni servidumbres, toda la tubería fue instalada con permisos de los dueños de los predios en común acuerdo para el beneficio de la vereda san pedro y no se han realizado estudios básicos por parte de ninguna entidad, que nos permita conocer el estado del terreno y la calidad de agua.
