MINISTERIO DE VIVIENDA, CIUDAD Y TERRITORIO	FORMATO DE CUMPLIDO E INFORME DE COMISIÓN O AUTORIZACIÓN DE DESPLAZAMIENTO PROCESO: GESTIÓN DE RECURSOS FÍSICOS	Versión: 1.0
		Fecha: 14/03/2022
		Código: GRF-F-59

Elaborar un diagnóstico sobre el conocimiento de la gestión del riesgo sectorial por parte de los prestadores comunitarios del sistema de acueducto y alcantarillado de los corregimientos Vallejuelo (municipio de Zarzal), Corozal y Buenos Aires (municipio de Sevilla), Valle del Cauca.

INFORME DE COMISIÓN Y/O AUTORIZACIÓN DE DESPLAZAMIENTO

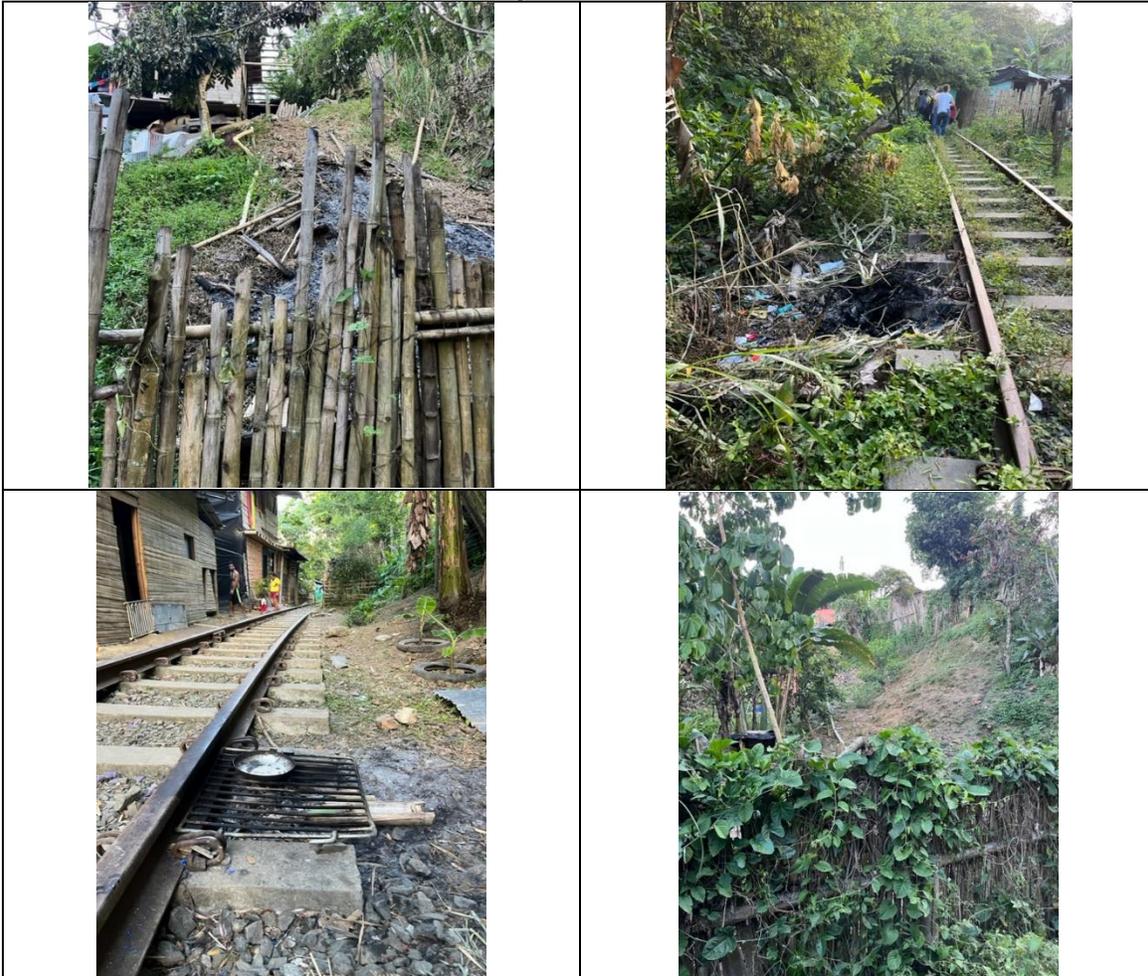
Imagen 8. Registro fotográfico visita a sector Buenos Aires

En el corregimiento de Buenos Aires del municipio de Sevilla, se tiene registro de aproximadamente 91 viviendas, un 40% se ubican sobre la margen izquierda de la vía principal que comunica el Valle del Cauca con el departamento de Quindío y el otro 60% se ubican en la parte baja o respaldo de esta primera línea de casa que colinda con la vía, a lado y lado de la vía férrea, ubicación de manera informal.

En ninguna de las zonas se cuenta con un sistema de alcantarillado colectivo, cada vivienda realiza la disposición de las aguas residuales a campo abierto a través de tuberías y canales, lo que conlleva a la proliferación de vectores (zancudos y roedores) en diversas épocas del año.

Por otra parte, el vertimiento de aguas a campo abierto de las casas de la zona alta (ubicadas sobre la vía) ha generado procesos de erosión de ladera, inestabilidad de suelos, evidenciándose un riesgo de colapso de estas viviendas por movimiento en masa.

Frente al servicio de acueducto, en las viviendas informales de la zona baja (ubicadas a lado y lado de la vía férrea) se menciona por parte de AGUA VIVA que se da el servicio toda vez se han llegado a acuerdos mínimos de pago para no generar conflictos con la comunidad. La disposición de residuos sólidos se hace a campo abierto o a través de quemas.

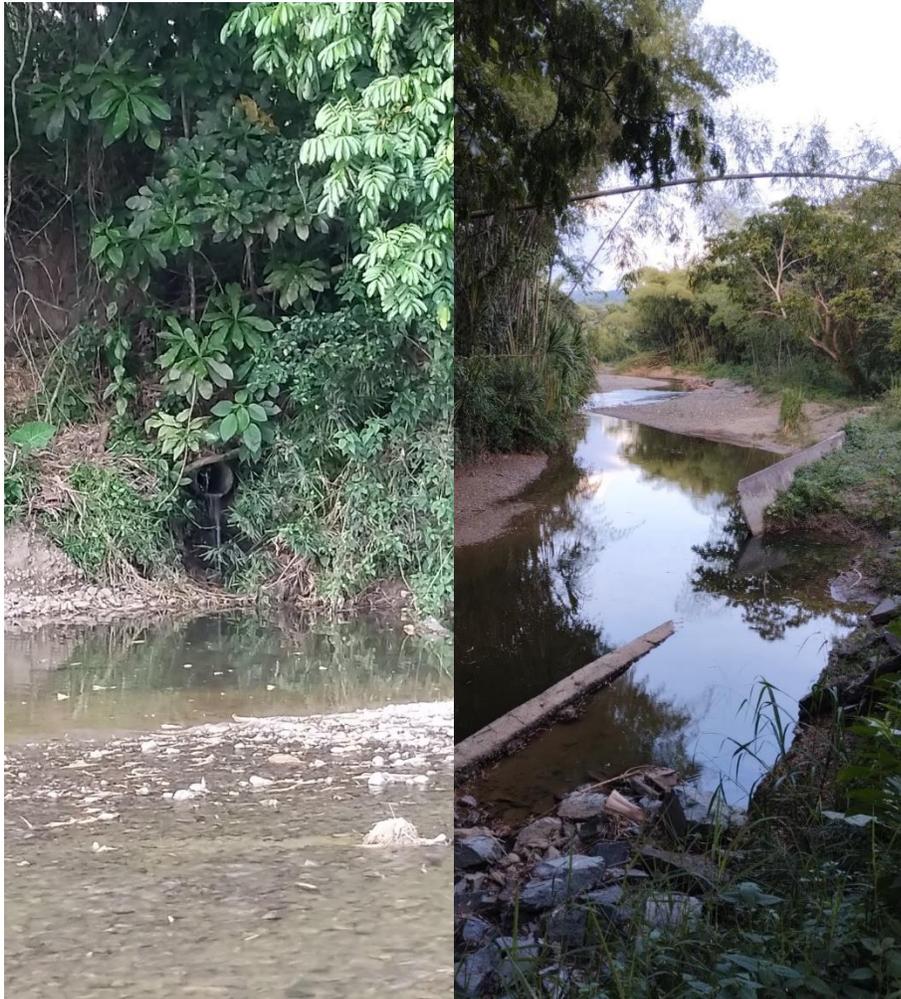
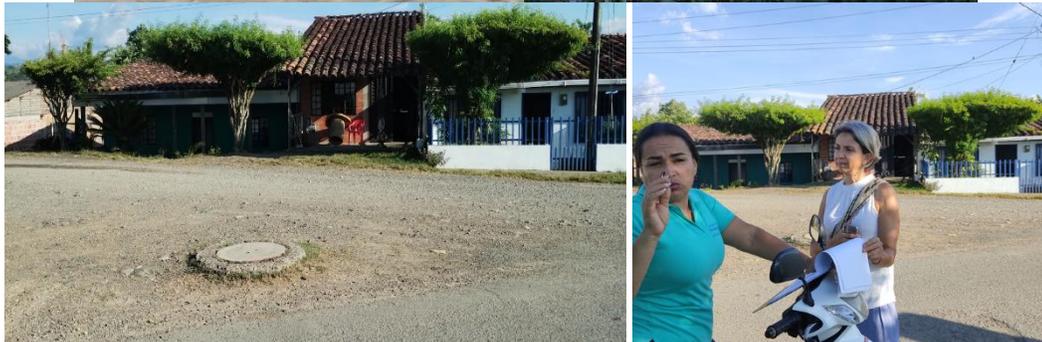
Imagen 9. Registro fotográfico visita al corregimiento Vallejuelo

Se inicia el recorrido por los pozos de inspección de la red de alcantarillado, y las estructuras de descarga sobre la Quebrada El Pital, se identificó que no se cuenta con sistemas de tratamiento de aguas residuales y se visitaron algunos sectores donde se ha presentado desconexión de viviendas del servicio de alcantarillado y se realizan las descargas directas a un canal de aguas lluvias.

Se informa por parte del equipo de la junta administradora del acueducto que, por parte de la Unidad Ejecutora de Saneamiento del Valle del Cauca, se está realizando la identificación de los pozos sépticos existentes y los pozos de inspección. Se tienen identificados 38 en el corregimiento.

En el sitio de descarga visitado (sobre quebrada El Pital) se identifica el deterioro de la infraestructura, con pérdida del cabezal de descarga, que a su vez puede estar generando erosión a la tubería que transporta las aguas residuales.

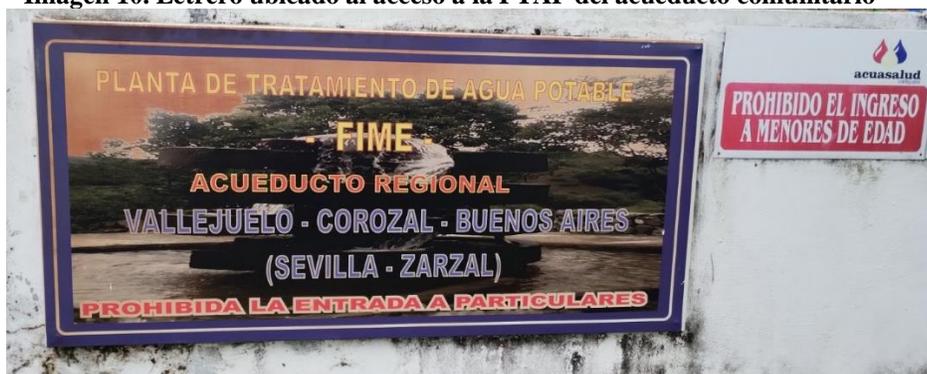
Imagen 10. Letrero ubicado al acceso a la PTAP del acueducto comunitario

La primera infraestructura visitada es la planta de tratamiento ubicada en el corregimiento de Corozal municipio de Sevilla, la capacidad de diseño de la PTAP es de 18 l/s, tipo FIME. Actualmente opera a razón de 14 l/s. Las concesiones otorgadas por la Corporación Autónoma del Valle del Cauca suman 12 l/s.

La PTAP, de acuerdo con lo mencionado por los operadores tienen un tiempo de 30 años de construida y recibe el agua de la línea de aducción de 6" en PVC en un aireador que lleva sus aguas a los tanques de filtros gruesos dinámicos, posteriormente se conduce a los tanques de filtros gruesos ascendentes, filtros lentos de arena y termina en un tanque de reparto de las líneas de conducción donde se agrega el cloruro de calcio como desinfectante.

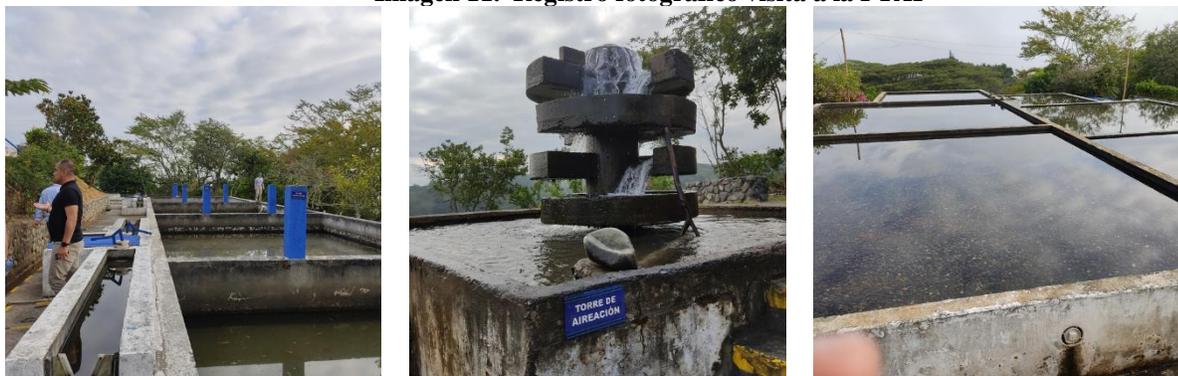
Imagen 11. Registro fotográfico visita a la PTAP

El estado de las estructuras descritas es bueno, en términos generales, se evidencian algunas fisuras en la zona de filtros, sin comprometer la operación de los componentes.

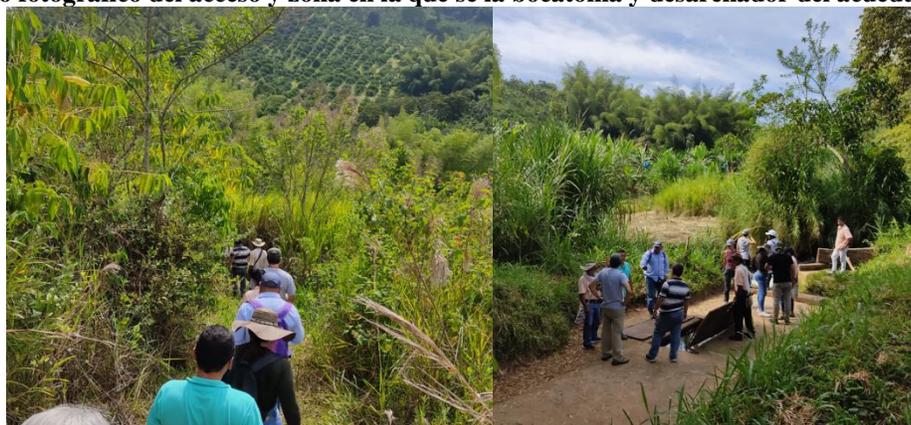
Imagen 12. Registro fotográfico del acceso y zona en la que se la bocatoma y desarenador del acueducto comunitario

Una vez terminada la inspección a la PTAP, el equipo (Acueducto Comunitario y MVCT) se traslada a la fuente de abastecimiento y bocatoma del acueducto por el sector Manzanillo, allí se observa la no existencia de una franja protectora de la ronda hídrica, los cultivos de café, plátano y caña de azúcar se encuentran hasta el borde del afluente hídrico (río Palomino).

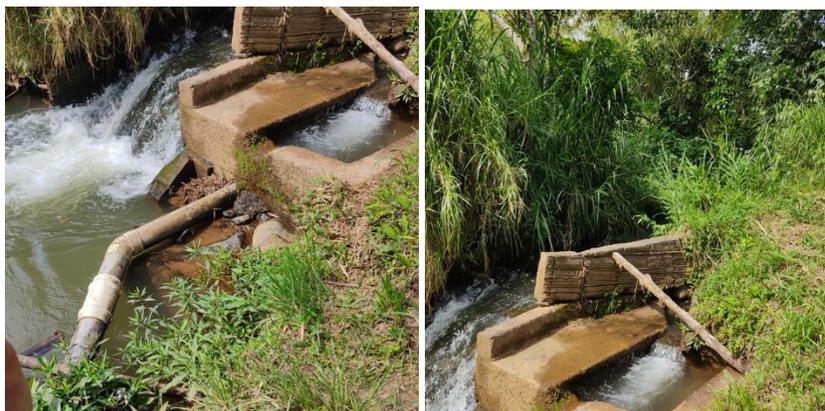
Imagen 13. Registro fotográfico de las afectaciones identificadas en la bocatoma del acueducto comunitario

La estructura de captación presenta colapso estructural producto de avenidas torrenciales y la socavación lateral aguas arriba de la infraestructura. El desarenador no es funcional, se tiene como estructura de paso del agua que ingresa a esta infraestructura. En este punto se hace retroalimentación de los conceptos de gestión del riesgo sectorial y las tipologías de amenazas (socionaturales y antrópicas) partir de la situación observa en el sitio.

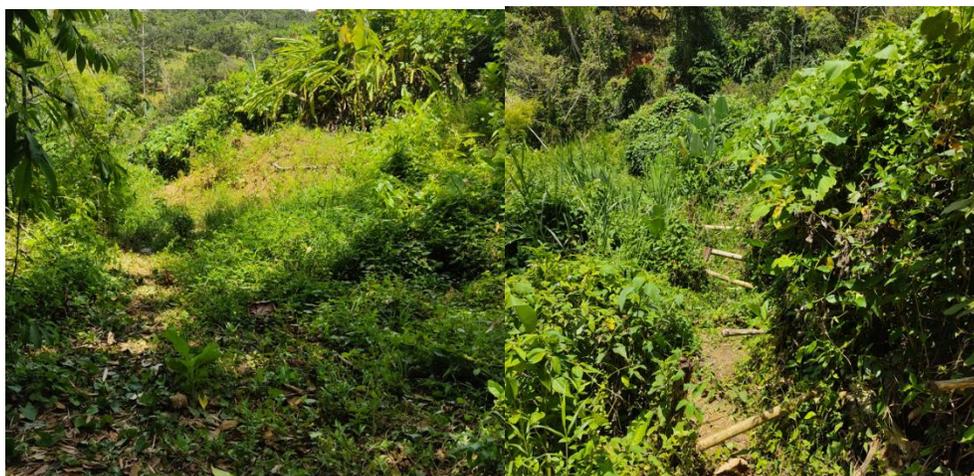
Imagen 14. Registro fotográfico de una de las zonas en las que se han presentado movimientos en masa y se han realizado arreglos temporales para la rehabilitación del servicio

Se continúa la visita hacia los puntos críticos afectados por movimientos en masa en los sectores conocidos como la Cuchilla y Palmichal, el primero producto de manejo de aguas de escorrentía y debilitamiento de la estructura vial que genero el movimiento en masa que afecto la tubería de aducción de 6 pulgadas.

Un segundo movimiento en masa, de mayor tamaño (aproximadamente 300 metros de longitud) que sigue activo y debilita la tubería de aducción en el sector de palmichal. Se plantea como solución en este último realizar la construcción de un viaducto, sin embargo, se requieren estudios hidrogeológicos para determinar la magnitud del evento y con relación a esto determinar la solución apropiada.

Adicionalmente, se menciona que las altas pendientes en algunos puntos de la línea de aducción generan rupturas de tubería por altas presiones del agua que se generan, por lo cual se recomienda que se realice un análisis de presiones de la línea a fin de determinar la necesidad de realizar la instalación de estructuras especiales de purga o liberación de presión para evitar este tipo de daños en la red.

- Debido a las altas pendientes en algunos puntos de la línea de aducción se generan rupturas de tubería por altas presiones del agua, razón por lo cual se recomienda que se realice un análisis de presiones de la línea a fin de determinar la necesidad de realizar la instalación de estructuras especiales de purga o liberación de presión para evitar este tipo de daños en la red.
