FORMATO: CUMPLIDO E INFORME DE COMISIÓN O AUTORIZACIÓN DE  
DESPLAZAMIENTO

| DEPENDENCIA: | Dirección de Política y Regulación |

| BRINDAR ASISTENCIA TECNICA EN LA EMERGENCIA PRODUCTO DEL COLAPSO ESTRUCTURAL DE LA BOCATOMA, LÍNEA DE CONDUCCIÓN Y ADUCCIÓN MUN DE BRISEÑO. |

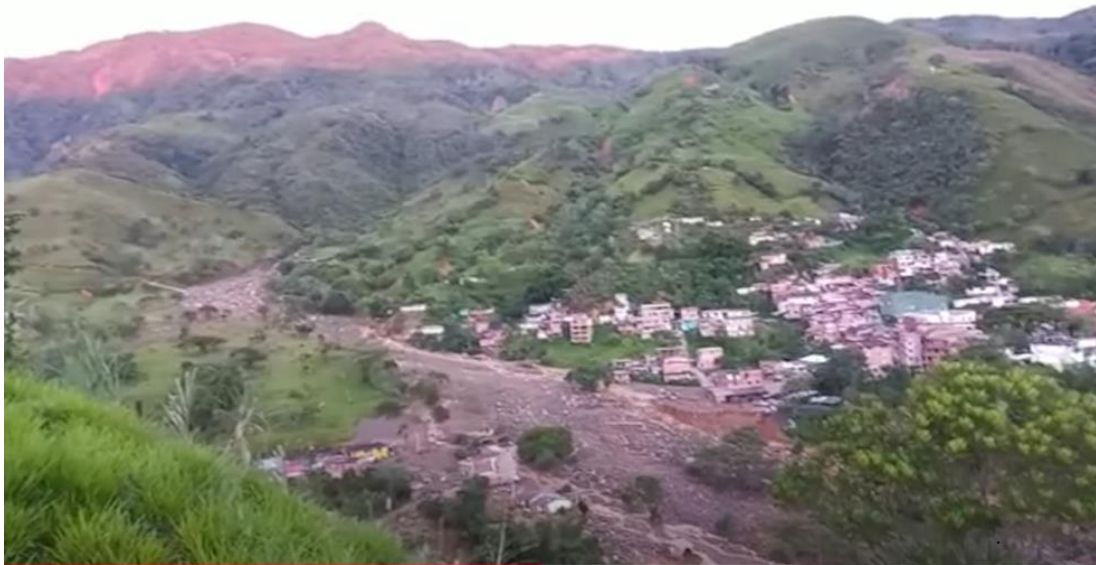
*El impacto de la avenida torrencial sobre el casco urbano del municipio de Briseño (ANT)*  
*Fuente: El colombiano, 2021*

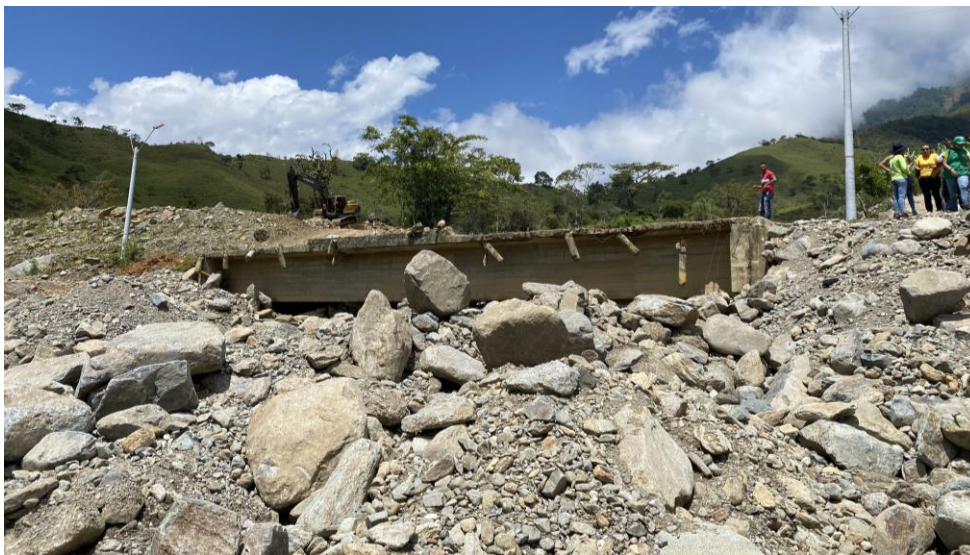
Una vez conocido los antecedentes de la emergencia, procedemos a dar inicio al reconocimiento visual sobre la quebrada Tirana, evidenciado deslizamientos superficiales en la subcuenca, producto de inestabilidades causadas por la saturación del suelo y altas pendientes, asimismo, su condición geológica de Afloramiento Cataclastitas generan un volumen de sedimentos que alcanzan el cauce principal, aumentando la susceptibilidad ante la formación de avenidas torrenciales de alta concentración de sedimentos como ocurrió en el 2021 y en le mes de julio del presente año.

Colapso estructural del puente vehicular de la carrera 6  
Fuente: MVCT- VASB-DPR

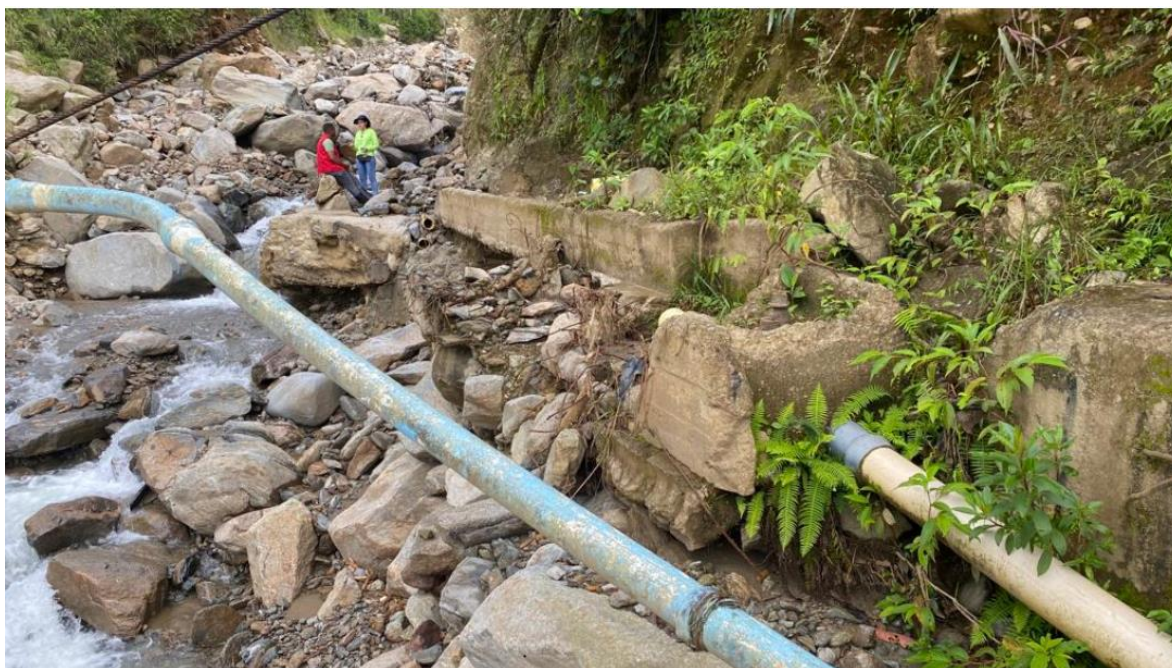
Del puente vehicular afectado en la quebrada la Tirana, tan solo 600 metros aguas arriba se encuentra la bocatoma principal, la cual fue afectada en su totalidad por la magnitud del deslizamiento y volumen de material removido, esta estructura contaba con una captación lateral y una aducción en tubería de cuatro (4) pulgadas, con cimentación de placa rígida en el fondo, debido a la socavación y erosión el evento natural esta estructura colapso en su totalidad, por lo tanto, para la visita no se registra su funcionalidad y se recomienda no generar intervenciones sobre este punto debido a la ocurrencia del fenómeno natural por avenida torrencial.

- se recomienda realizar los estudios y diseños para la rehabilitación de la bocatoma y la línea de aducción la cual permita garantizar el ingreso del recurso hídrico a la planta de tratamiento de agua potable.
- Se recomienda realizar los análisis necesarios para el manejo de sedimentos y la instrumentación de la fuente hídrica.
- Se recomienda analizar la red de distribución de agua potable del casco urbano del municipio, dado que requiere un ser optimizado, debido a las fugas, conexione erróneas y malas conexiones, que hacen que el consumo sea excesivo, con el fin de mejorar las condiciones del servicio prestado a las comunidades.

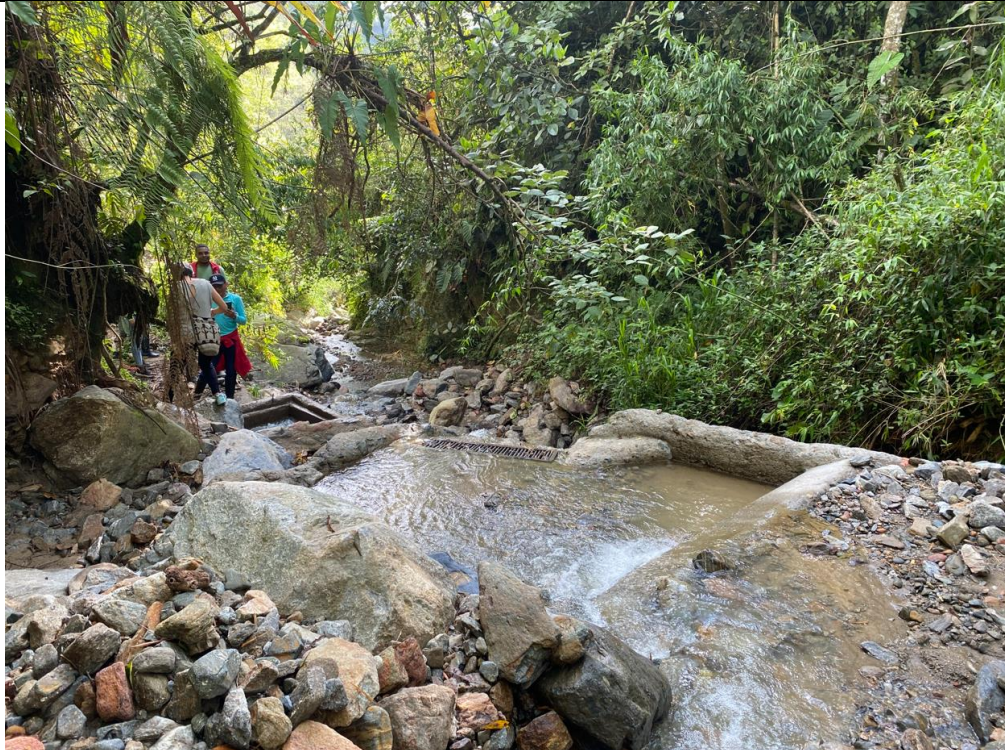
Realizamos el recorrido por bocatoma alterna tipo lateral con rejilla de fondo, fue construida sobre la Quebrada Trinidad con coordenadas Latitud 7° 6'25.66"N longitud 75°33'26.72"O, esta estructura está conformado por la instalación de pasamuros de 6" a 4", con sus accesorios, acero de refuerzo de 420 mpa, concreto, suministro e instalación de tapa laminada alfajor, cámara de recolección existente. Finalmente esta estructura ha generado una caída de 1.5 metros siendo una condición crítica por un posible colapso de esta captación.

Bocatoma alterna quebrada Trinidad Latitud 7° 6'25.66"N longitud 75°33'26.72"O  
Fuente: MVCT- VASB-DPR

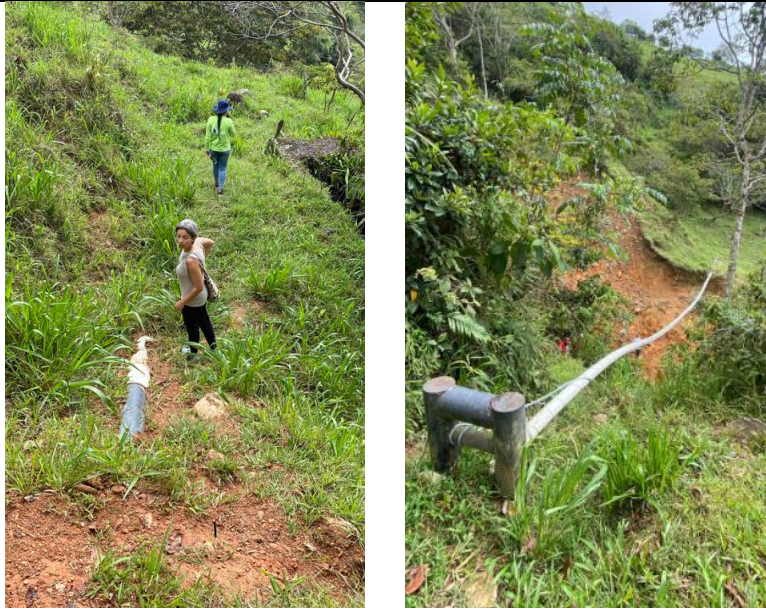
Se identifica una red de aducción en diferentes diámetros 4" – 2" en material PVC con problemas por sedimentación y perforaciones en diferentes tramos, esto se debe por la falta de una estructura civil tipo tanque desarenador que permita reducir los sedimentos que ingresan al sistema, asimismo, esta red no cuenta con accesorio como válvulas de purgas o ventosas, de acuerdo a los testimonios de los operarios ellos mismo tiene que perforar la tubería para ingresar las sondas para destaponar las tuberías, no se evidencia que manejen un plan operativo para las mejoras de la red de conducción. Recorriendo el red entre la bocatoma y el ingreso a la plata de tratamiento de agua potable, se puede identificar una zona critica de un paso elevado en alto riesgo por colapso por un movimiento en masa.

Afectaciones sobre la línea de aducción (bocatoma – PTAP)  
Fuente: MVCT- VASB-DPR

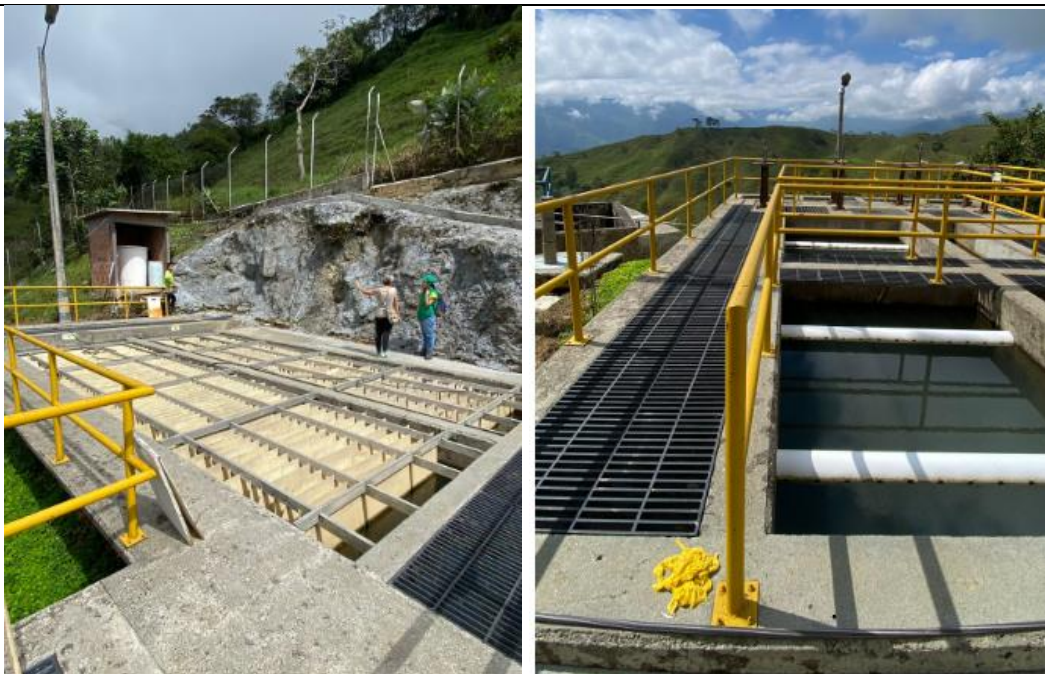
La planta de tratamiento de 15 LPS, está conformada por zonas de tratamiento. En la primera zona se cuenta con módulos Homogenizadores, en donde se realiza la dosificación de los diferentes químicos, posteriormente se cuenta con cuatro trenes de tratamiento, cada uno conformado por Floculador, Sedimentador y un tanque de equilibrio. Los trenes de tratamiento están diseñados para trabajar en paralelo de manera simultánea, cuando es necesario, se pueden retirar de servicio para las diferentes labores de mantenimiento, manteniendo uno o dos aun en servicio, mientras se realizan estas actividades en alguno otro al testimonio del operario.

PTAP - conformado por Floculador – Sedimentador  
Fuente: MVCT- VASB-DPR

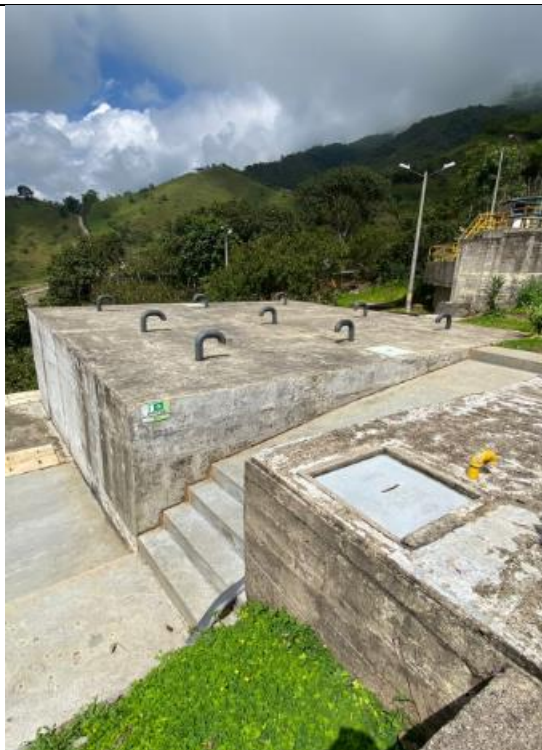
La segunda zona de tratamiento está conformada por filtros que operan en paralelo de forma presurizada abasteciendo el tanque de almacenamiento. En esta terraza se cuenta además con lechos de secado para la visita no están en funcionamiento, conformados por un tanque espesador de lodos y cuatro celdas de secado.

Tanque de equilibrio  
Fuente: MVCT- VASB-DPR

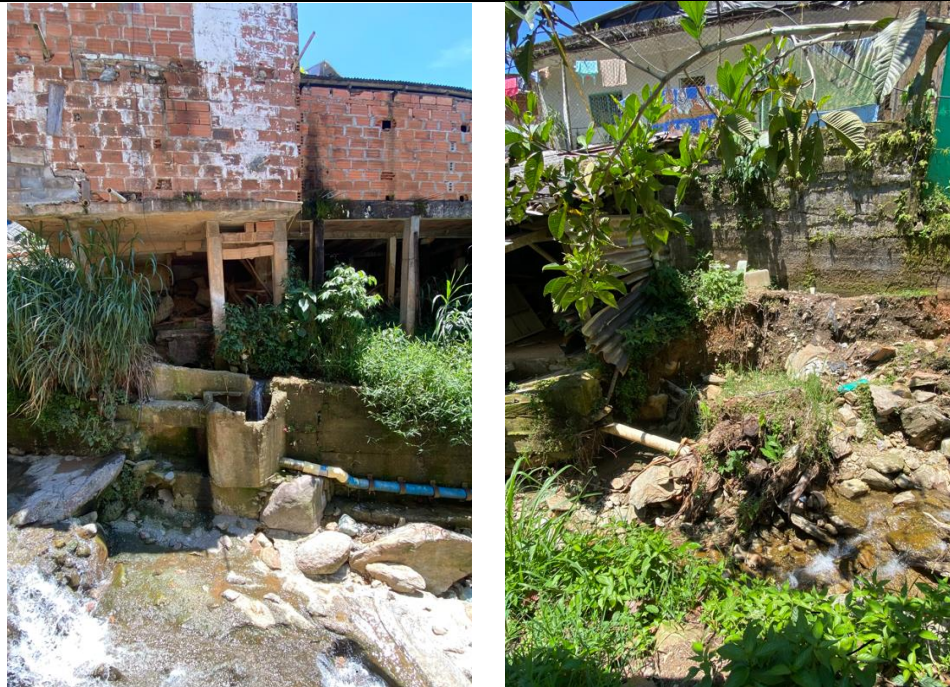
Se realiza el recorrido por el caso urbano se puede identificar las falencias de alcantarillado en gran parte de municipio, dado a la avenida torrencial presentadas esta generan un taponamiento de las redes que descargaban las aguas mixtas sobre la quebrada la Tirana, aclarando que este municipio no cuenta con un sistema de tratamiento de agua residual, se recomienda a la administración la formulación de un plan maestro de acueducto y alcantarillado para solucionar la problemática que hoy presenta.

Redes mixtas de alcantarillado  
Fuente: MVCT- VASB-DPR

La empresa de servicios públicos manifiesta que no tiene un catastro de estas redes ni el inventario de estas, en el recorrido de evidencia que gran parte del agua residual domestica es conducida por canales superficiales por los costados de las bermas de las vías. La comunidad manifiesta que los olores son insoportables durante el día y la noche, lo que ha conllevado que algunos niños y ancianos hayan presentado problemas respiratorios, dermatológicos y gastrointestinales.

- g. Implementar programa de uso eficiente y ahorro del agua: Se debe elaborar e implementar un programa para el uso eficiente y ahorro del agua.
- h. Considerar el tratamiento de aguas residuales: considerar el diseño y construcción de la planta de tratamiento de aguas residuales, construcción de sistema de alcantarillado de aguas lluvias, para separarlo del sistema de aguas residuales, reposición de redes averiadas e insuficientes, instalación de colectores que lleven las aguas residuales a la planta de tratamiento de agua residual, redes nuevas de interconexión.

- i. Conexión de viviendas urbanas a la red de alcantarillado para lograr la conexión al sistema de alcantarillado de aquellas viviendas que continúan depositando sus aguas residuales a la quebrada Cusumbí
