**FORMATO: CUMPLIDO E INFORME DE COMISIÓN O AUTORIZACIÓN DE  
DESPLAZAMIENTO****PROCESO: GESTIÓN DE RECURSOS FÍSICOS****Versión: 2, Fecha: 21/07/2023, Código: GRF-F-59**

ACOMPañAR VISITA TÉCNICA A SAN BASILIO DE PALENQUE PARA REVISAR PROBLEMÁTICA DE GESTIÓN DE RESIDUOS

**INFORME DE COMISIÓN Y/O AUTORIZACIÓN DE DESPLAZAMIENTO**

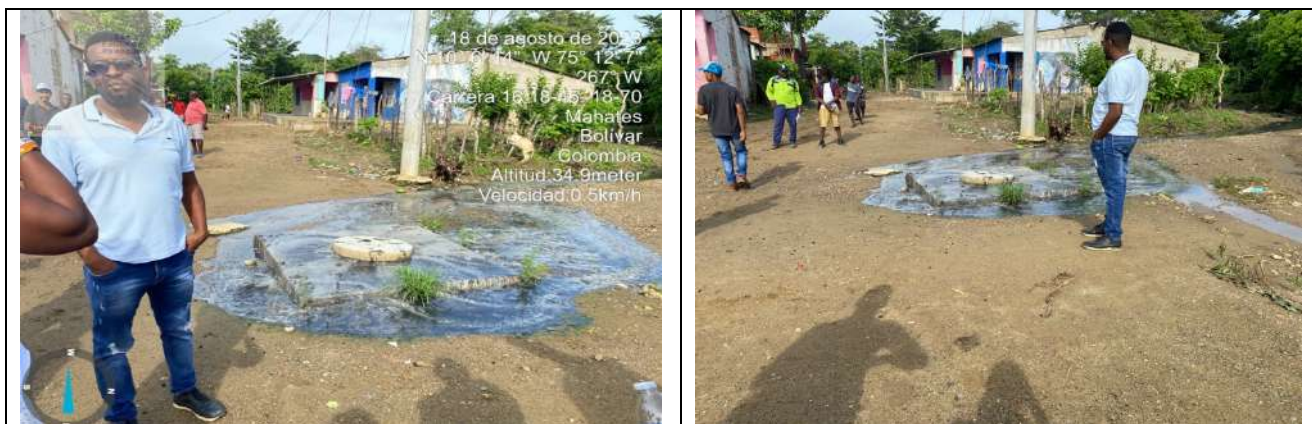
Con lo anterior, se evidenció en el barrio Chopacho el reboce del manhol, tal como se muestra en la siguiente imagen:

Fotografía No. 1- Reboce de sistema de alcantarillado – Manhol barrio Chopacho

1. Solicitar a la Secretaría de Habitad de la Gobernación la limpieza de los manjoles para el mantenimiento del sistema de alcantarillado.
2. Abrir las compuertas de la PTAR para evacuar las aguas que inundan el predio hacia el caño y poder verificar el estado de la planta.

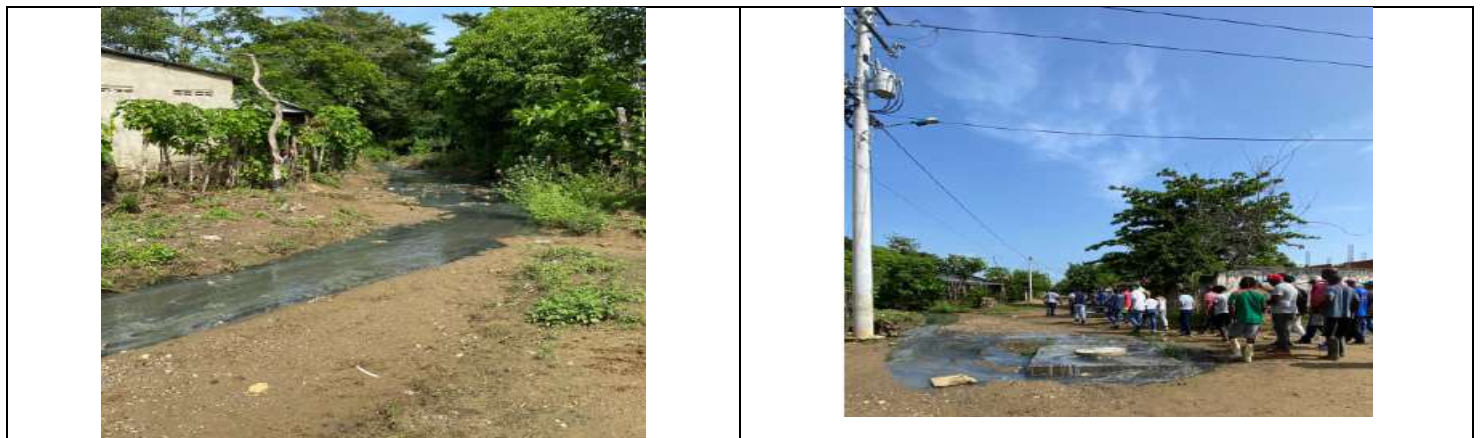
Sobre la calle 21 con sentido sureste se puede ver que las aguas residuales transitan a superficie libre y están generando contaminación al suelo y 260 metros al arroyo de Juniche. Por lo tanto, las aguas residuales del Corregimiento no están ingresando al sistema de tratamiento.

Fotografía No. 2- Contaminación al suelo y al arroyo Juniche

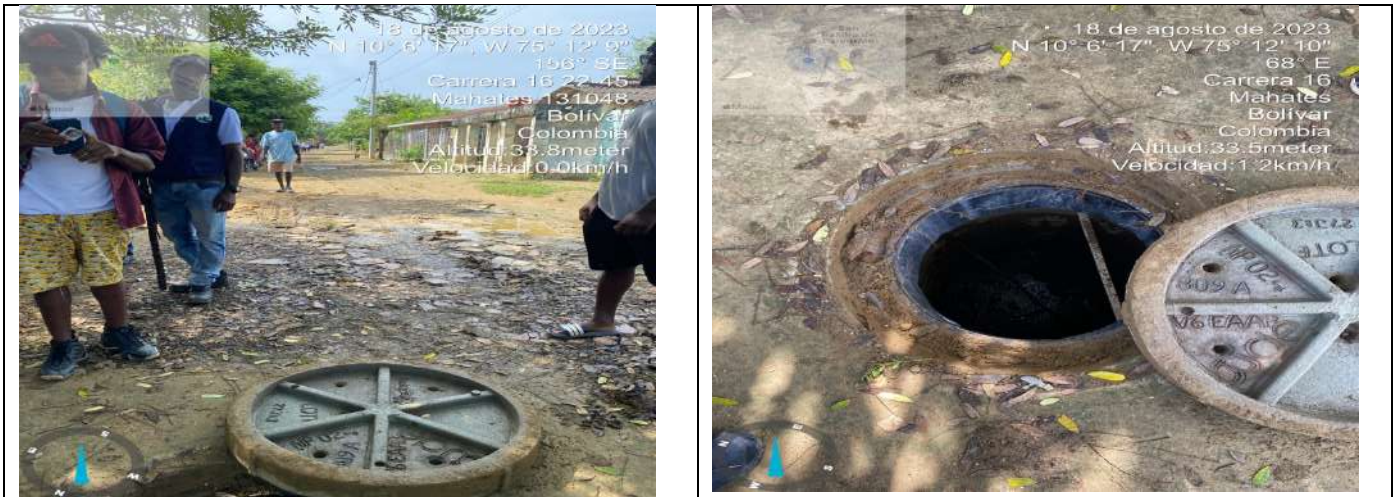
Sin la evidencia de planos del sistema y desconociendo el sentido del flujo del sistema de alcantarillado, se percibe a simple vista un taponamiento de los manjoles aguas abajo (manjol cerca de la STAR) toda vez que es como se puede ver en la siguiente imagen, no se tiene caudal y se encuentra completamente seco.

Fotografía No. 3 - Manjol cercano a la STAR sin caudal

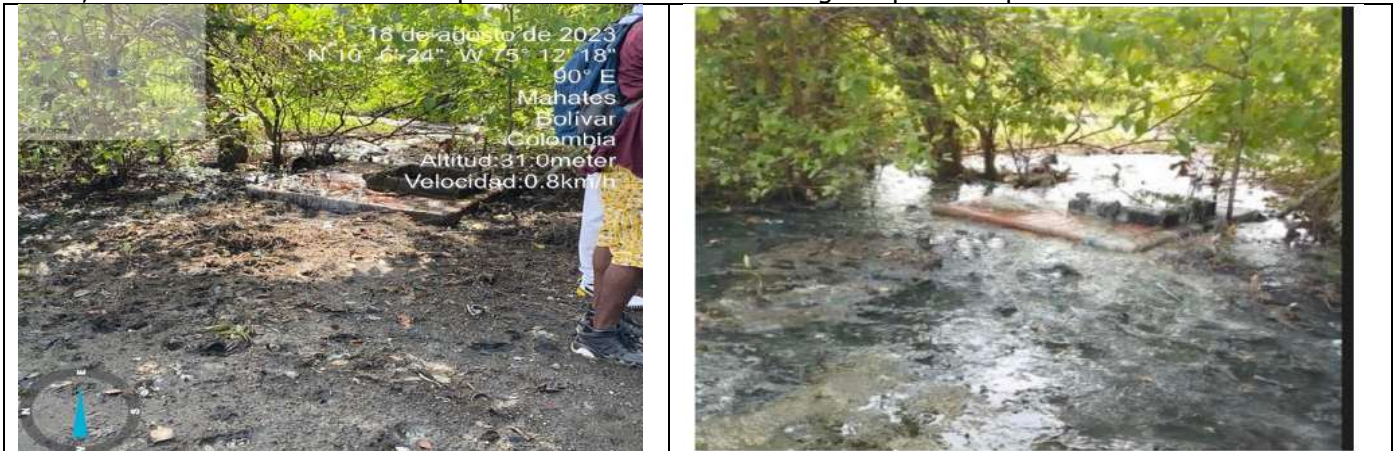
Así mismo, se puede observar el manjol de llegada a la STAR, el cual, el día de la visita no se encontraba rebosando, a diferencia de las fotos reportadas en el informe allegado por la representante.

Fotografía No. 4 - Estado del Manjol a la llegada de planta - 18-08-23 (día de la visita MVCT).

Fotografía No. 5 - Estado de Manjol presentado en el informe de la Representante.

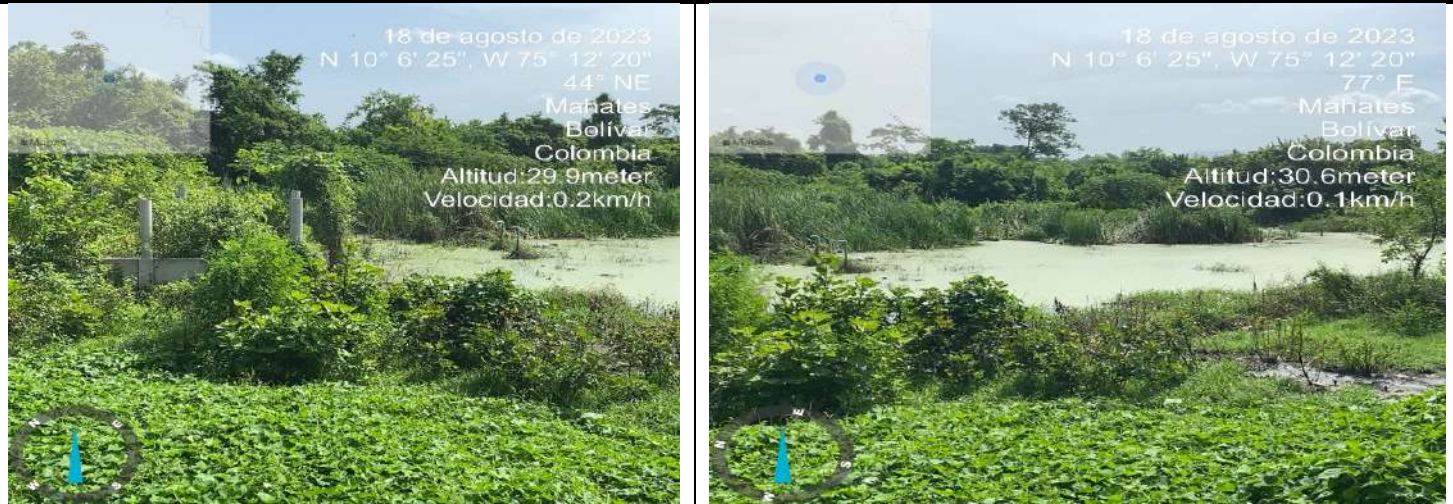
Seguidamente, se llega al predio de la STAR y se evidencia una infraestructura completamente sumergida, de donde sobre salen las tuberías de ventilación de lo que se presume es un tanque sedimentador de tratamiento primario.

Fotografía No. 6 - Predio de PTAR inundado.

Con la intervención en la apertura de las compuertas se garantiza desaguar las aguas estancadas sobre el sistema de tratamiento de aguas residuales, esto permitirá poder diagnosticar la funcionalidad del sistema de aguas residuales.

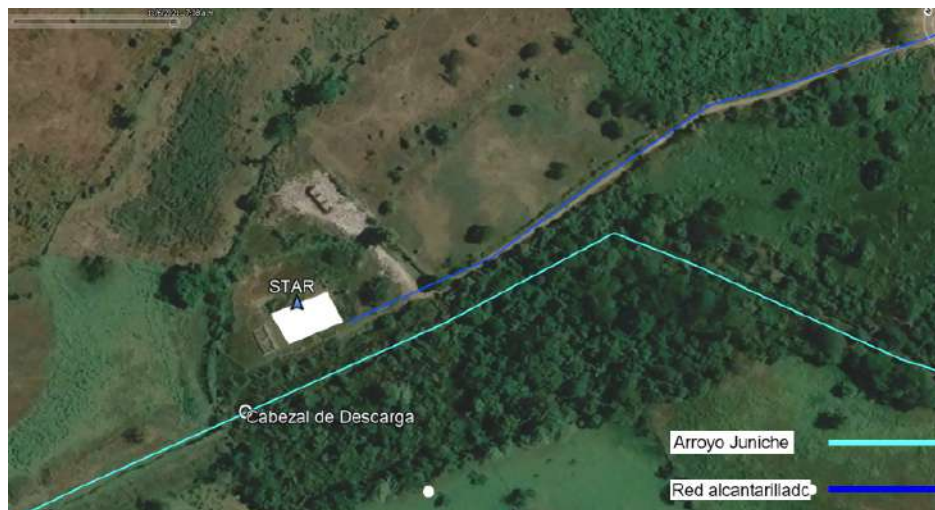
De acuerdo con el testimonio del operador donde informa que las compuertas en la salida de descarga sobre el arroyo Juniche están cerradas hace más de ocho (8) meses, debido a que este arroyo en tiempo de altas lluvias generaba un rebosamiento y generaba inundación al sistema. A continuación, en la figura No. 2 se muestra el trazado de la red alcantarillado y el lineamiento del arroyo Juniche.

Figura No. 2 - Red alcantarillado y el lineamiento de arroyo Juniche

De la figura anterior es notable que el sistema de tratamiento de agua residual está sobre la zona de ronda del arroyo la cual es vulnerable al fenómeno de inundación, asimismo, sobre el arroyo no se identifica una sección transversal definida y con una pendiente de fondo homogénea.

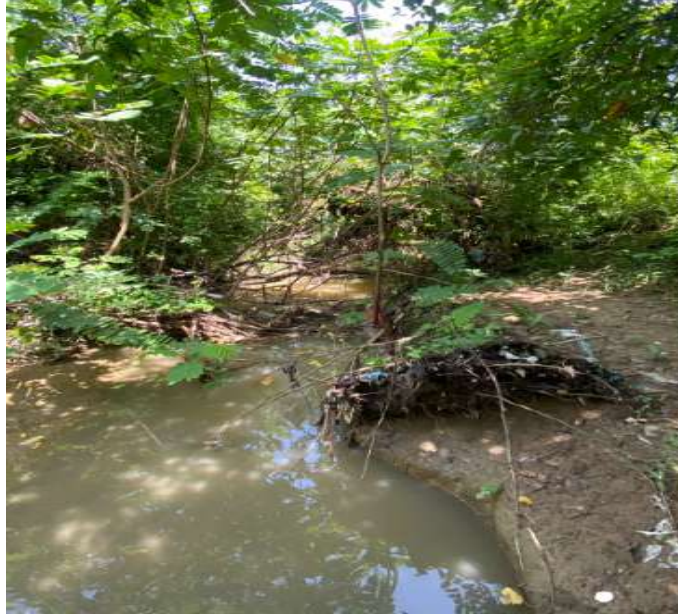
Fotografía No. 7 - Sección hidráulica del arroyo Juniche

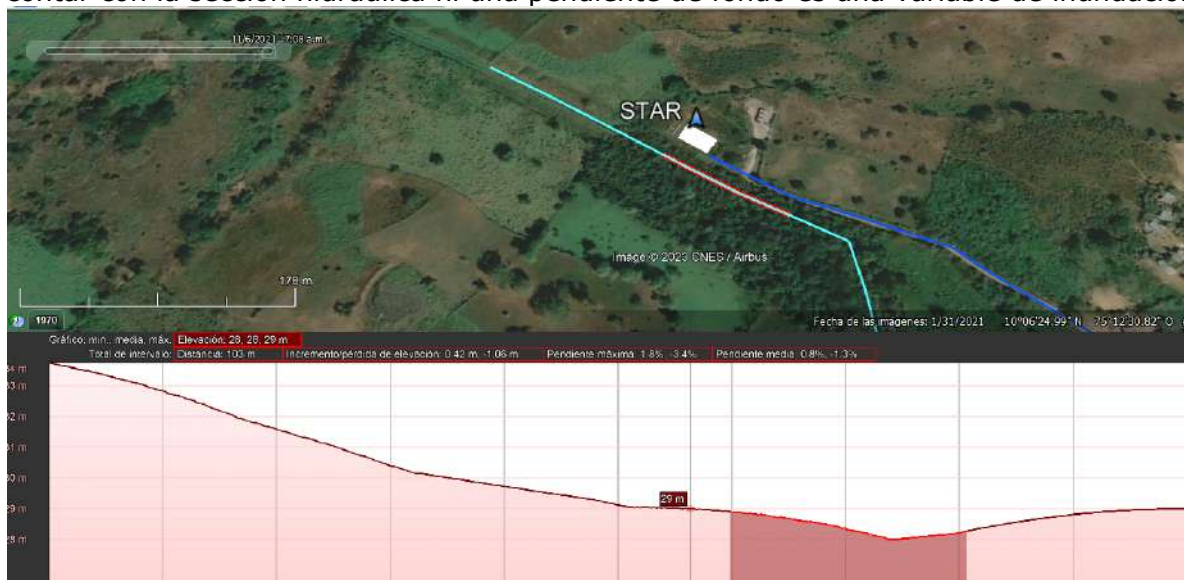
En la siguiente figura se puede apreciar que la zona está en condiciones planas con pendientes medias no superiores 0.8% siendo una condición crítica y vulnerable por fenómenos de inundación, este perfil representa lo identificado en campo, se aprecia que este arroyo presenta contrapendientes y estancamientos de agua en diferentes tramos, uno de ellos es la zona de la descarga del sistema de tratamiento de aguas residuales, por lo tanto, al no contar con la sección hidráulica ni una pendiente de fondo es una variable de inundación del STAR.

Figura No. 3 - Perfil longitudinal de la zona de STAR

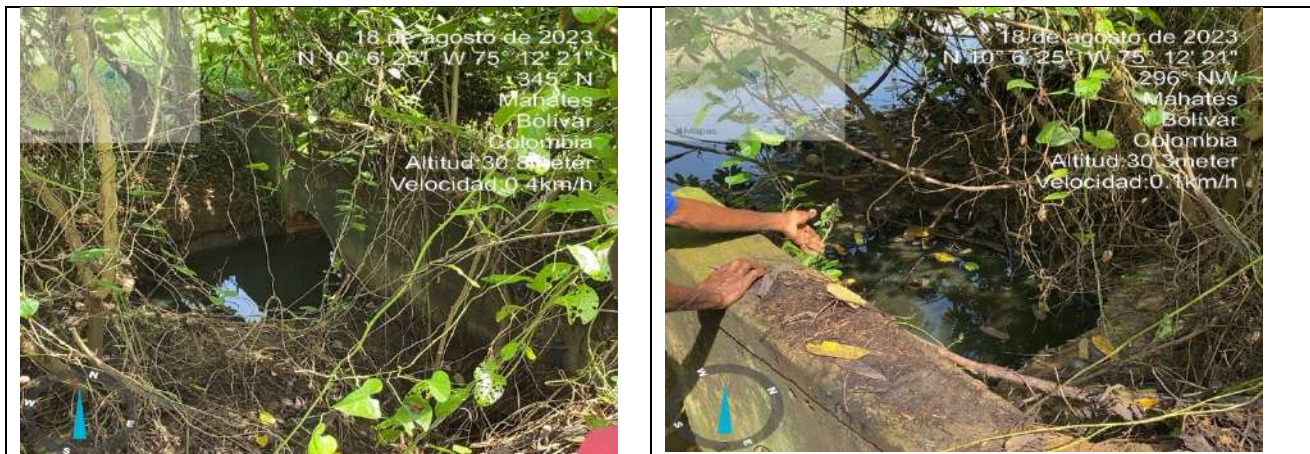
Continuando con el recorrido por el STAR se localiza el punto de vertimiento sobre el arroyo Juniche, del cual se presume se encuentra a una cota mayor por encima del cabezal de descarga, lo cual estaría ocasionando la afectación por inundación en el predio de la planta.

Fotografía No. 8- Cabezal de descarga de la PTAR a corriente de agua natural

Se dicho punto se pudo apreciar que se encuentra altamente sedimentado, abundante maleza, flujo de agua laminar con velocidades bajas, lo que lleva a concluir a simple vista que se requieren trabajos de limpieza y remoción de sedimentos para aumentar su velocidad y tenga un flujo continuo sin que se afecte el sistema.

Por parte del ingeniero hidráulico Braulio Cano de este MVCT, se dio parte de tranquilidad los presentes en la visita informando que para dar una solución inmediata a la problemática del sistema se hace necesario abrir las compuertas de la STAR para que el agua tenga un drenaje natural y así aliviar el sistema, así como también se requiere de un mantenimiento de los pozos de inspección lo que se traduce en mejoras operativas, así mismo para verificar la eficiencia del sistema de tratamiento, se requiere realizar una caracterización de las aguas residuales a la entrada y salida de la planta para validar los porcentajes de remoción, finalmente, se recomienda realizar una prueba de trazador que permitiría identificar las viviendas conectadas al sistema y el flujo del caudal.

3. Solicitar a la autoridad ambiental (por competencia), la limpieza del caño y la remoción de sedimentos para aumentar velocidad de flujo.
4. Realizar gestiones con la autoridad ambiental para la caracterización de las aguas antes y después del tratamiento para verificar los porcentajes de remoción y tratamiento de las aguas residuales.

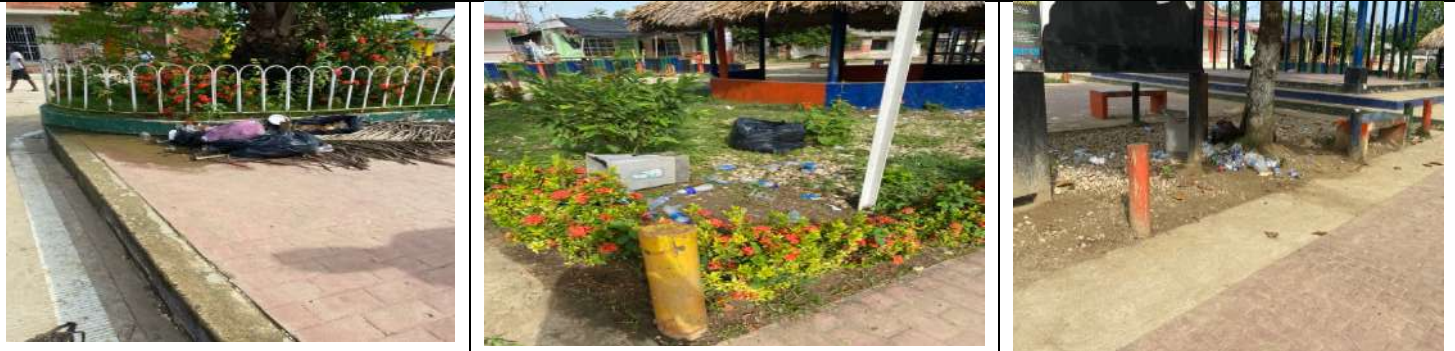
Con el objeto de verificar la situación actual relacionada con la gestión de los residuos sólidos y la disposición de estos en el corregimiento, se tiene que de camino desde la plaza principal del corregimiento hasta el barrio Chopacho, se pudo evidenciar el inadecuado manejo de los residuos sólidos tal como se observa en las siguientes fotografías, los cuales son totalmente aprovechables, en su gran mayoría botella PET, bolsa plástica y latas.

Fotografía No. 9 - Disposición de residuos en espacio público

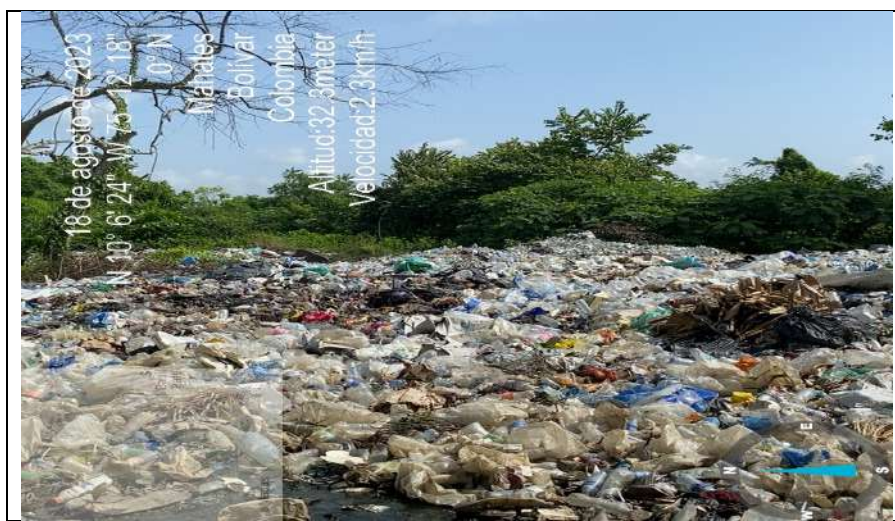
Siguiendo el recorrido, se pudo evidenciar que en el predio de la PTAR se encuentra ubicado el botadero de basuras del corregimiento donde se realiza disposición de los residuos desde hace más de 20 años; sin embargo, dada la inundación del predio se ha dejado de llevar los residuos hasta este punto a fin de evitar la proliferación de ventores y se solicitó al alcalde municipal se preste el servicio de recolección de los residuos por parte de la empresa de aseo Bioger S.A. E.S.P. Dicha empresa prestó los servicios durante un mes, cada fin de semana, sin embargo, por representar altos costos para la administración municipal, se tuvo que suspender el servicio por falta de pago al operados.

Fotografía No. 10 - Botadero a cielo abierto junto a la PTAR

De este sitio, se pudo verificar que la mayor parte de los residuos generados en el corregimiento son de tipo inorgánico objeto de aprovechamiento, mientras que los residuos orgánicos son utilizados para alimentos de animales y cultivos caseros.
