FORMATO: CUMPLIDO E INFORME DE COMISIÓN O AUTORIZACIÓN DE DESPLAZAMIENTO

VISITA DE REVISIÓN TÉCNICA DEL ACUEDUCTO DE LA COMUNIDAD DE LAS MERCEDES EN EL MUNICIPIO DE SANTA BÁRBARA – ANTIOQUIA

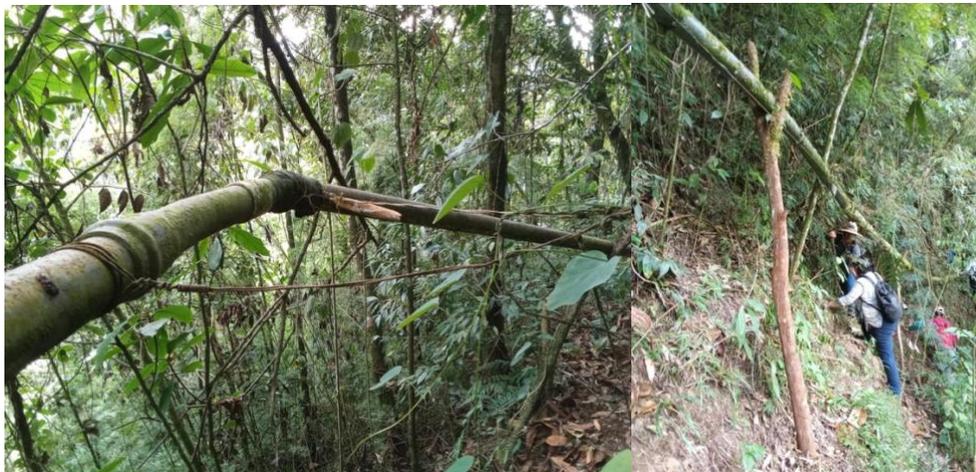
Se identificaron un total de 19 pasos elevados incluyendo el paso elevado desde el desarenador a los tanques gemelos de aproximadamente 350m.

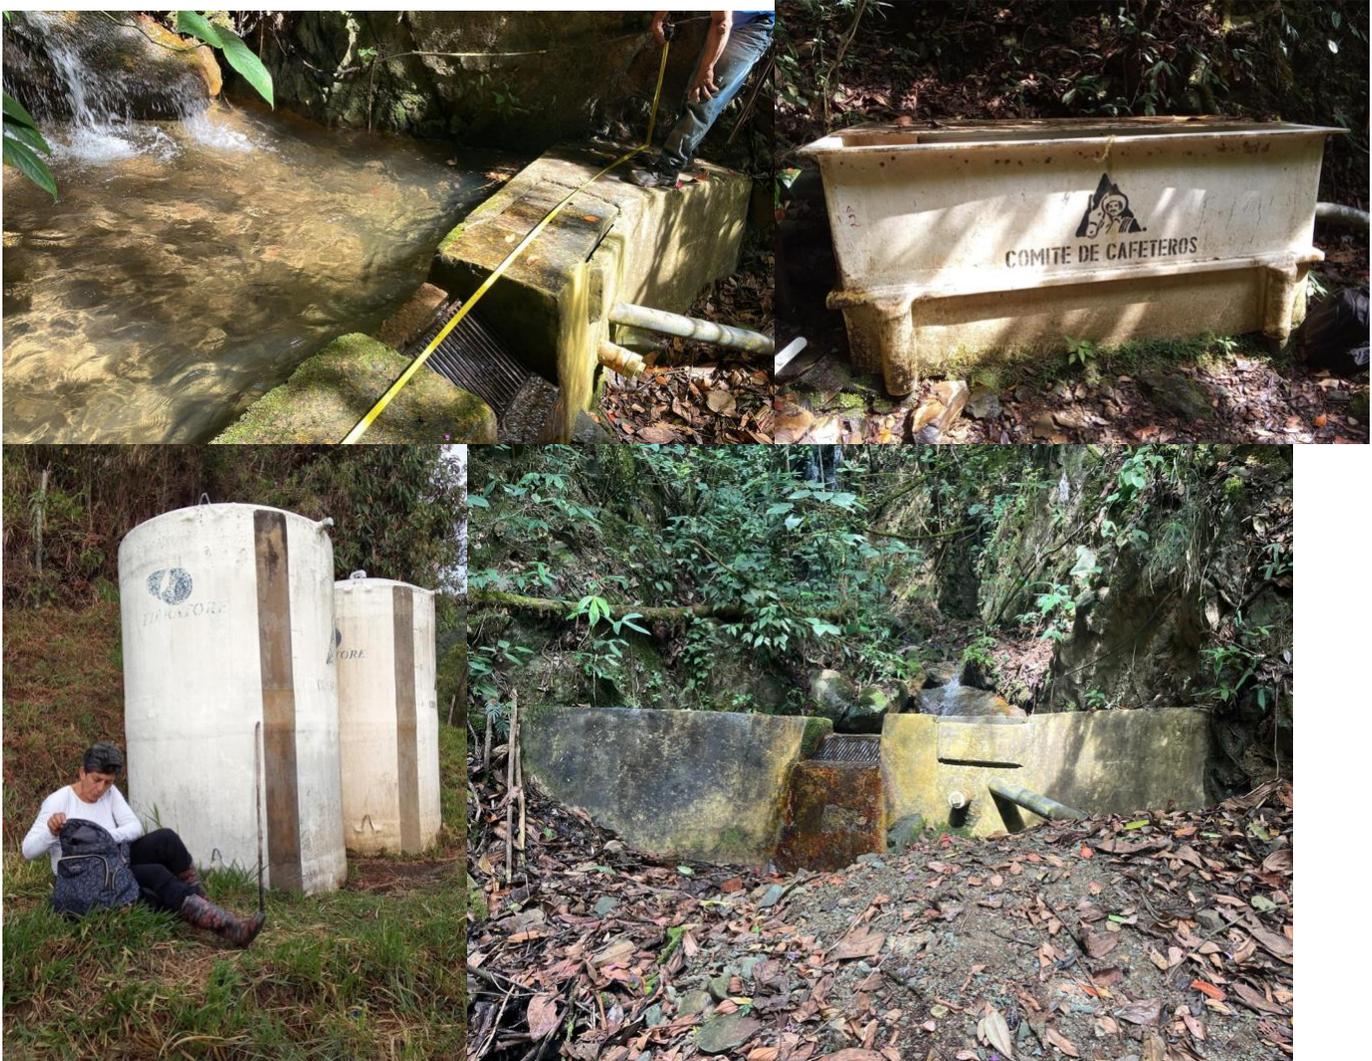
Identificación de infraestructura existente:

Dentro del sistema actual se cuenta con una bocatoma, un desarenador y un par de tanques de almacenamiento de 14000 L, los cuales no alcanzan a garantizar el almacenamiento mínimo.

Respecto a las estructuras, se evidenció que los tanques y el desarenador no cuentan con la capacidad mínima con la cual garantizar el correcto funcionamiento del sistema, a pesar de que no están en mal estado, razón por la cual se realizará la reconstrucción de estas dos estructuras.

Por otro lado, en lo que respecta a la bocatoma, se encuentra en un buen estado funcional, pero debería contar con una descarga de fondo y un vertedero de excesos lo cual no amerita su

optimización, ya que se garantizará el rebose en el desarenador y los operadores indican que no es complicado el manejo de sedimentos en la bocatoma. Adicional a esto se realizaron pruebas de aforo de caudal volumétricas en la bocatoma y el desarenador con el fin de identificar el caudal base del cauce, teniendo en cuenta que no se habían presentado mayores aportes de precipitación en los últimos 2 meses.

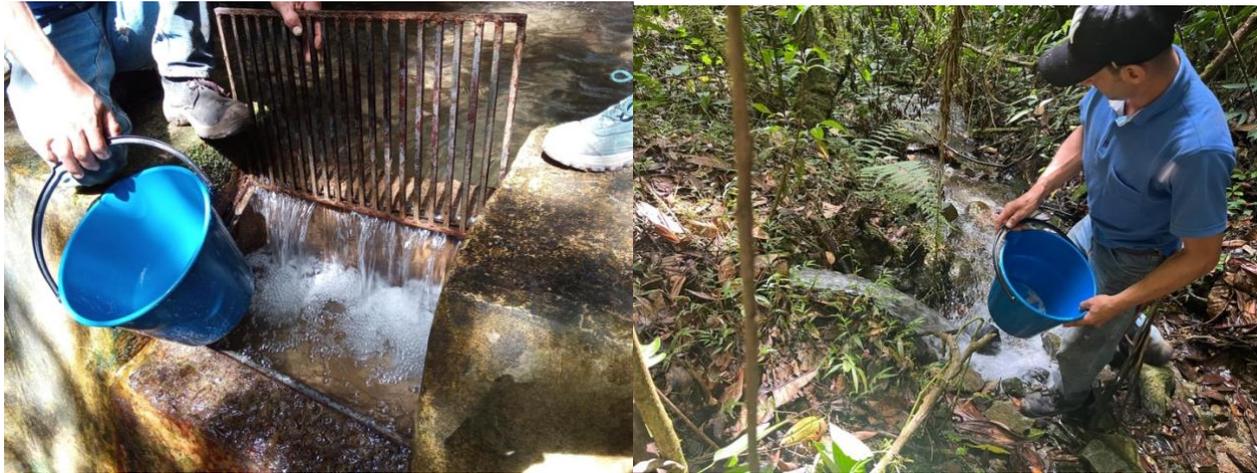
De esta forma se obtuvieron los siguientes resultados para el punto de medición de la bocatoma:

Muestra	Segundos			Caudal estimado en la rejilla 5,04 Litros/segundo
	Segmento Derecho	Segmento Central	Segmento Izquierdo	
1°	5,30	5,30	6,68	
2°	5,60	5,45	8,70	
3°	5,16	5,75	6,80	
Promedio	5,35	5,50	7,39	
Litro/Segundo	1,87	1,82	1,35

Estos resultados nos permiten identificar el flujo base para el estudio hidrológico, garantizar que se cuenta con 2QMD para realizar la captación y un caudal de aprovechamiento acorde con lo indicado en la concesión de aguas otorgada por Corantioquia correspondiente a 2,4 l/s.

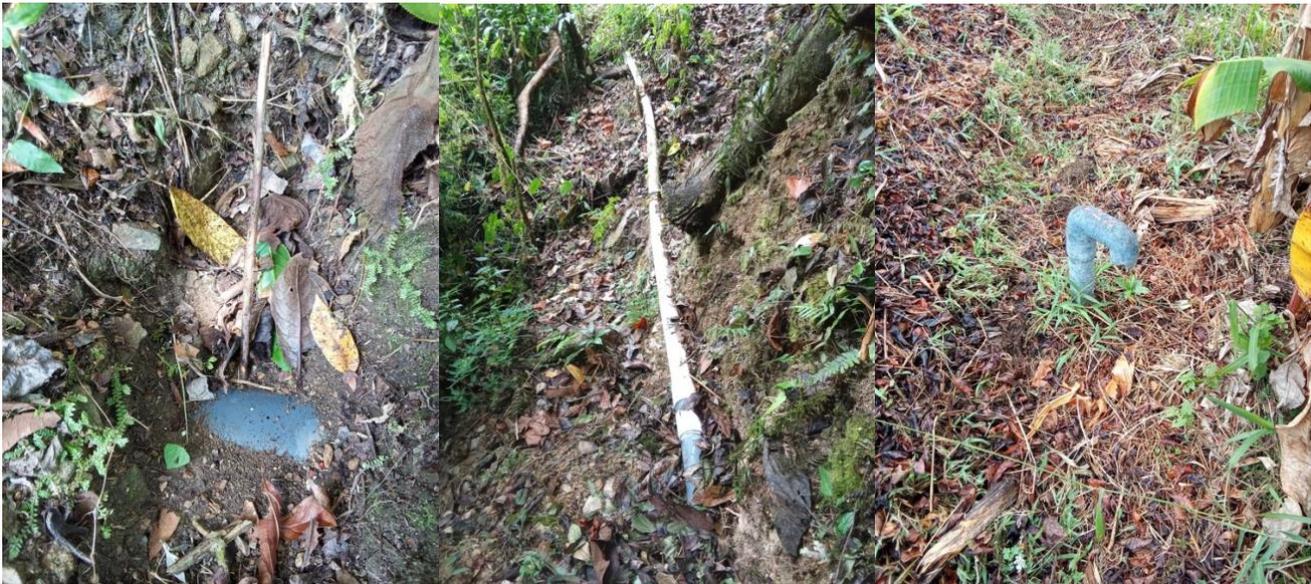
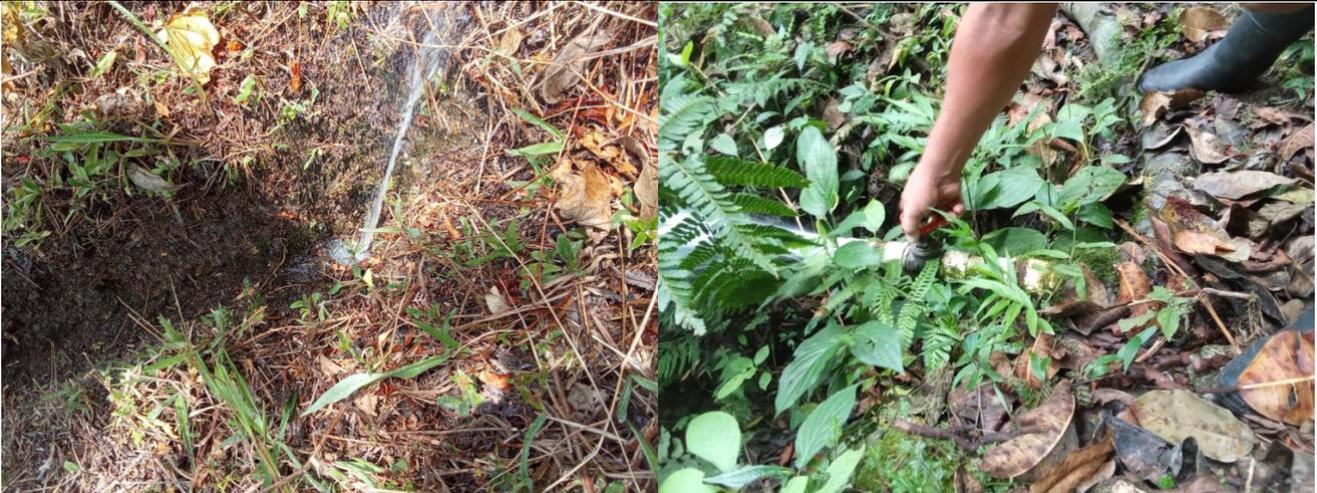
Identificación de puntos de accesorios y remplazo de tuberías:

Se evidenciaron las ventosas artesanales implementadas por los operadores del sistema, las purgas existentes y las zonas en donde se presentan accesorios innecesarios, averías de la red y tubería expuesta y cristalizada.

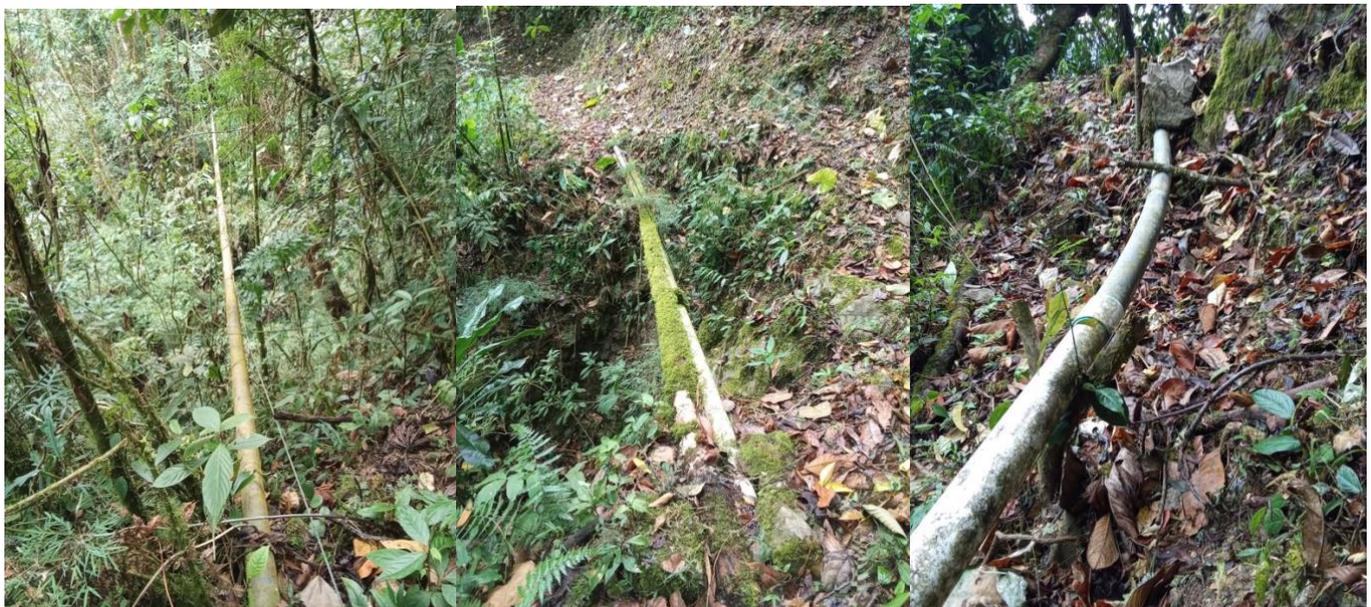
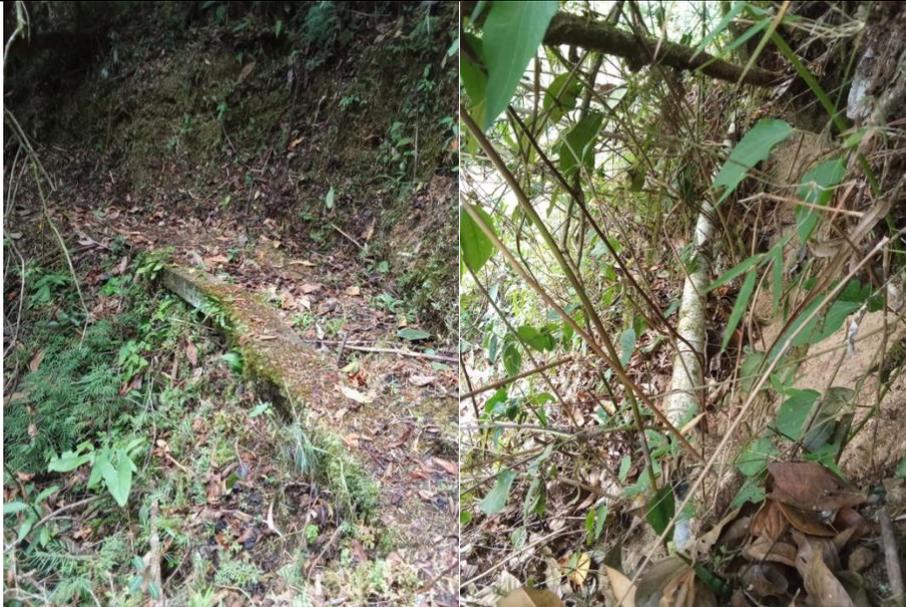
Se inicia el recorrido a las 7:30 am para identificar los últimos cinco pasos elevados del sistema, e identificando los puntos críticos; adicionalmente ese día se realizó la visita a un par de las cámaras de quiebre de las 13 que se presentan en el sistema.

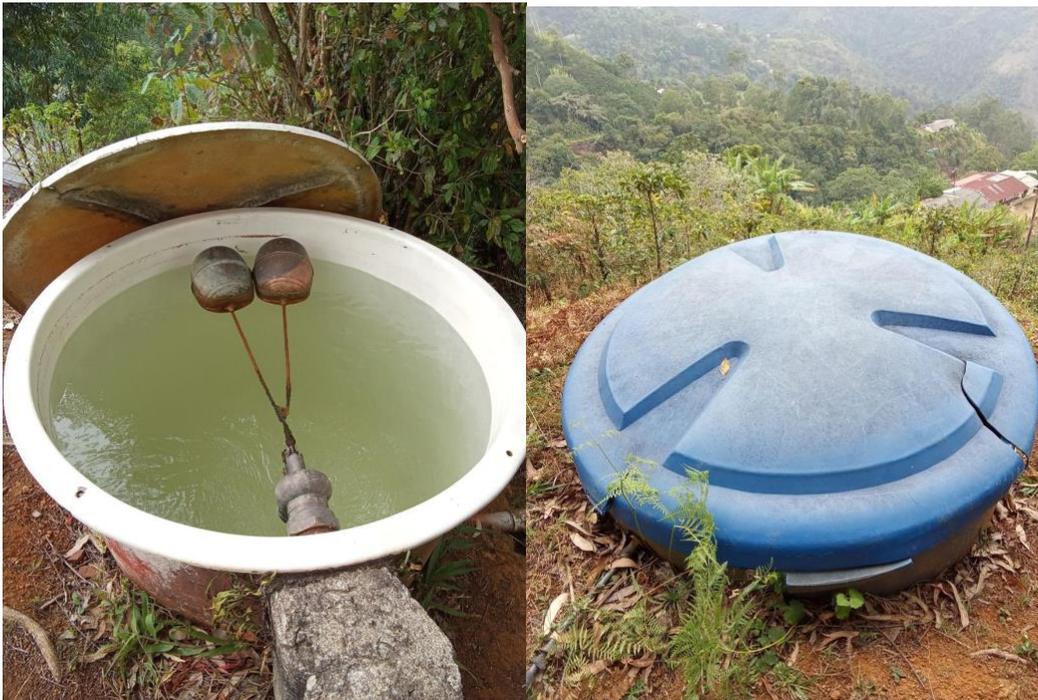
Cámaras de quiebre:

Si bien estas cámaras no presentan daño significativo, se deberá analizar si requieren ser remplazadas, ya que algunas de ellas no cuentan con una placa de soporte y tienen más de 25 años de funcionamiento. Adicionalmente, con los ajustes en la parte alta de la red, puede presentarse un aumento en las presiones que genere deterioros mayores.
