FORMATO: CUMPLIDO E INFORME DE COMISIÓN O AUTORIZACIÓN DE DESPLAZAMIENTO

Municipio Bajo Baudó – Proyecto: CONSTRUCCIÓN SISTEMA DE ALCANTARILLADO SANITARIO Y PTAR EN PUERTO MELUK, MUNICIPIO DE MEDIO BAUDÓ, DEPARTAMENTO DEL CHOCÓ

ESTADO: EN EJECUCIÓN

AVANCE FÍSICO: 10%

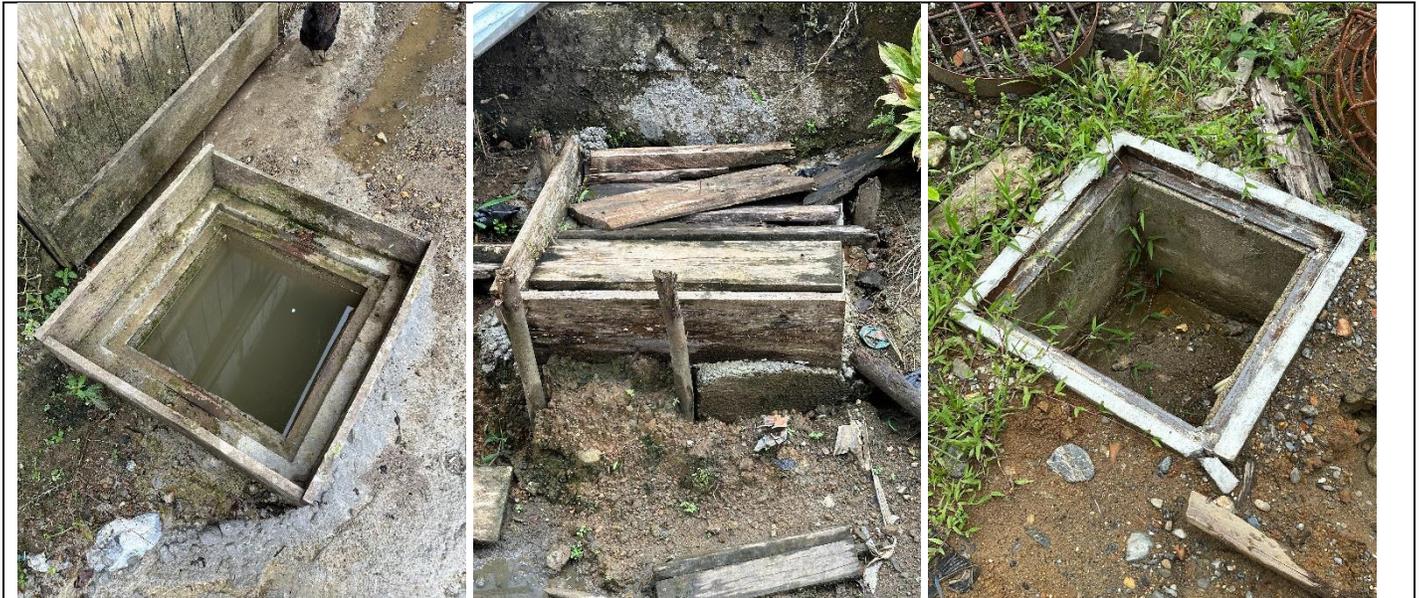
Se realizó seguimiento a las cajas y MH instalados, evidenciando irregularidades en el vaciado y desencofrado, donde claramente hay falencias estructurales, y gran cantidad de cajas no cuentan con tubería, dando a entender se deberá romper a futuro para instalarlas, generando posibles afectaciones estructurales del elemento, de igual manera no se evidenció señalética o cerramiento a elementos que fueron construidos hace 1 mes aproximadamente y ya evidencian grandes deterioros, es evidente encontrar insumos de obra como formaletas y acero expuestos en la calle, no están siendo guardados debidamente.

Fuente: fotos tomadas en Puerto Meluk, cabecera municipal de Medio Baudó, por el equipo de seguimiento del MVCT- cajas

Lo evidenciado en el seguimiento de obra genera una alerta para este MINISTERIO, teniendo en cuenta el proyecto tiene una inversión total de \$ 18.017.741.178 de los cuales \$ 16.247.825.542 son aportes de la nación, y no se puede constatar la inversión adecuada de los recursos por partes de los contratistas, entendiendo varios elementos construidos a la fecha cuentan con una mala ejecución, y PDA manifiesta no serán recibidos.

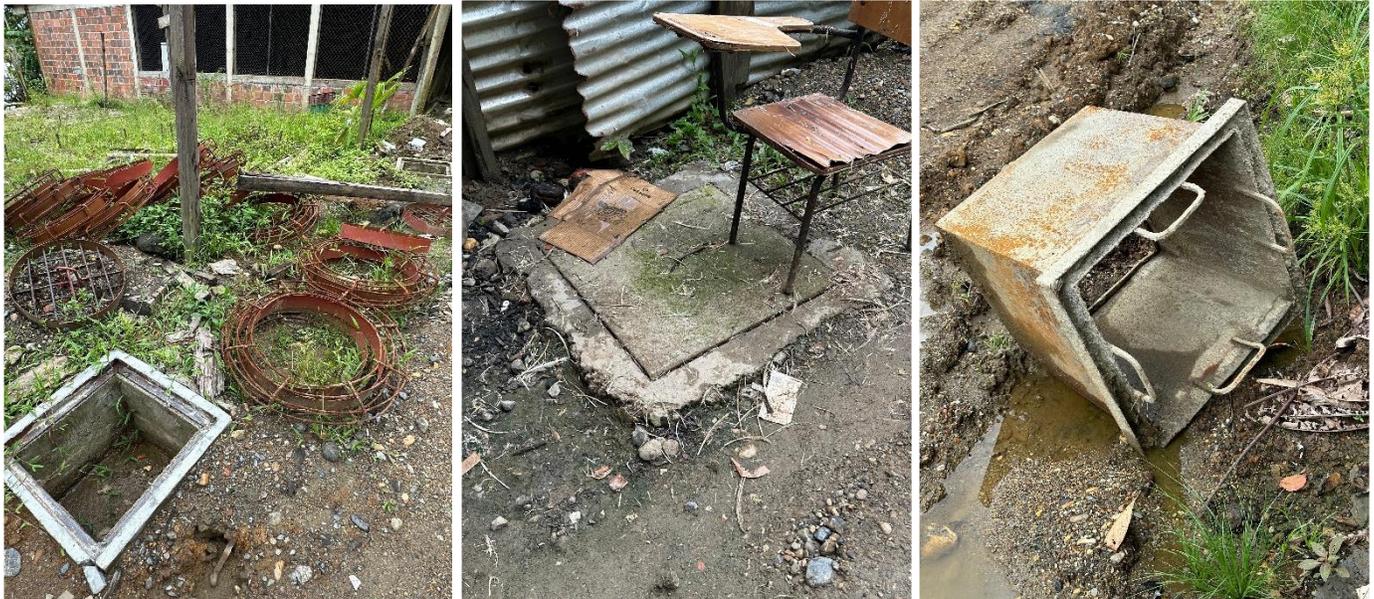
Fuente: fotos tomadas en Puerto Meluk, cabecera municipal de Medio Baudó, por el equipo de seguimiento del MVCT - cajas

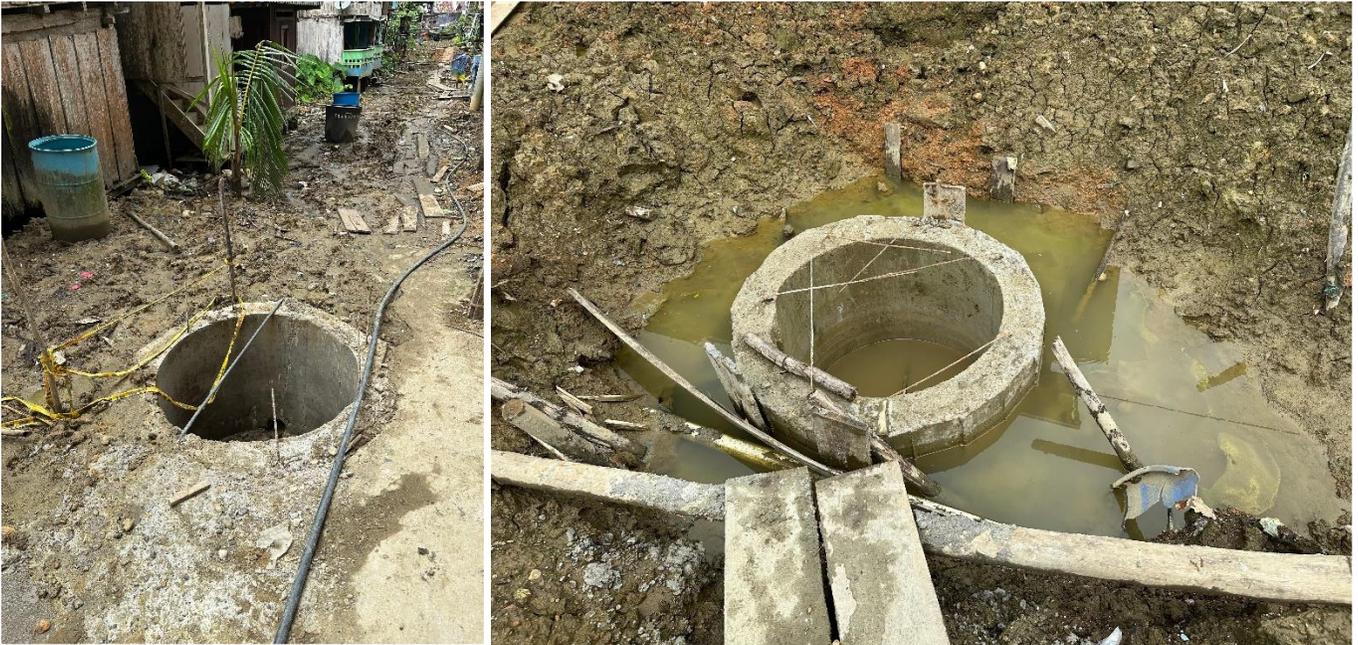
Fuente: fotos tomadas en Puerto Meluk, cabecera municipal de Medio Baudó, por el equipo de seguimiento del MVCT - MH

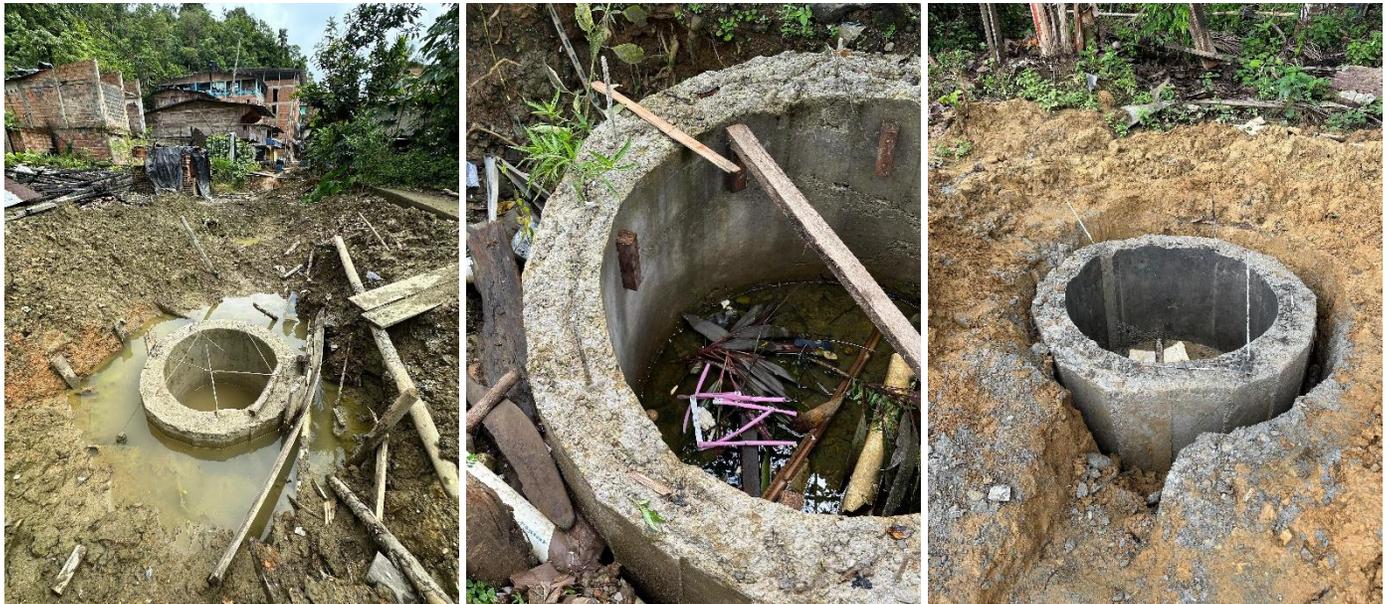
Fuente: fotos tomadas en Puerto Meluk, cabecera municipal de Medio Baudó, por el equipo de seguimiento del MVCT - MH

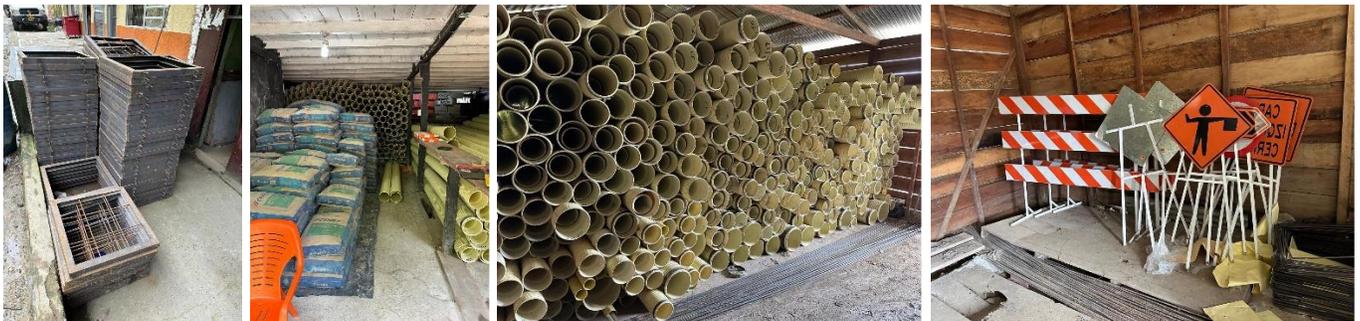
Se pudo determinar que contratista de obra tiene dos depósitos donde albergan material, pero estos depósitos no están siendo empleados para salvaguardar los elementos como formaletas, hierros y demás elementos importantes, de igual manera no se evidenció oficina o campamento de obra e interventoría, ni oficina para atención al público.

Fuente: fotos tomadas en Puerto Meluk, cabecera municipal de Medio Baudó, por el equipo de seguimiento del MVCT- depósitos

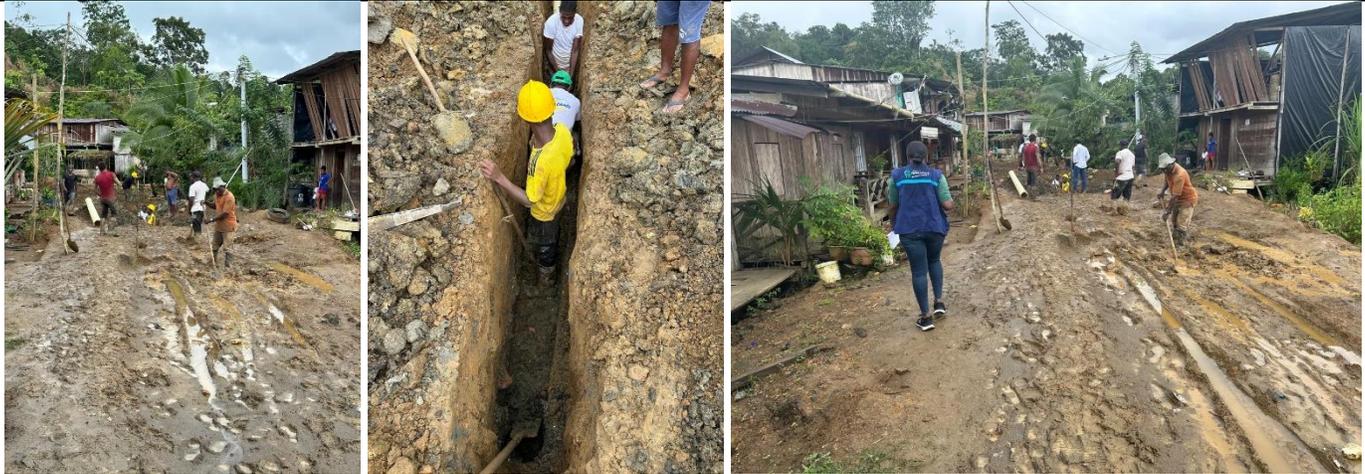
Se informa que, al momento de realizar la visita y seguimiento al proyecto, no se evidenció personal de interventoría, como tampoco a un director de obra, evidenciando que los dos frentes de trabajos estaban siendo liderados por un maestro de obra que al no estar presente en el área imposibilitó consultarle sobre el estado de avance. Se pudo evidenciar la falta de seguridad de los trabajadores, pues la gran mayoría se encontraban sin indumentaria de obra, como cascos, guantes o zapatos industriales, siendo esta una situación grave, debido a la exposición que presenta el personal de trabajo ante posibles accidentes.

Fuente: fotos tomadas en Puerto Meluk, cabecera municipal de Medio Baudó, por el equipo de seguimiento del MVCT- obreros sin indumentaria

No se percibe una organización en la dirección del proyecto, y al no contar con presencia de interventoría ni director de obra no hay un garante que lo restante se pueda ejecutar de manera idónea, y es responsabilidad de PDA en calidad de ejecutor garantizar la buena ejecución del proyecto, hacer un seguimiento oportuno y tomar decisiones determinantes ante casos como los que se vienen evidenciando.
