OBJETO DEL CONTRATO:	OPTIMIZACIÓN DEL ACUEDUCTO URBANO DEL MUNICIPIO DE ENTRERRIOS SEGÚN CONVENIO 1345 DE 2023 SUSCRITO ENTRE EL MINISTERIO DE VIVIENDA, CIUDAD Y TERRITORIO, EL MUNICIPIO DE ENTRERRIOS ANTIOQUIA Y EL DEPARTAMENTO DE ANTIOQUIA EN CALIDAD DE GESTOR DEL PDA.	INFORME No. 23
-----------------------------	--	---------------------------------

INFORME No.

23

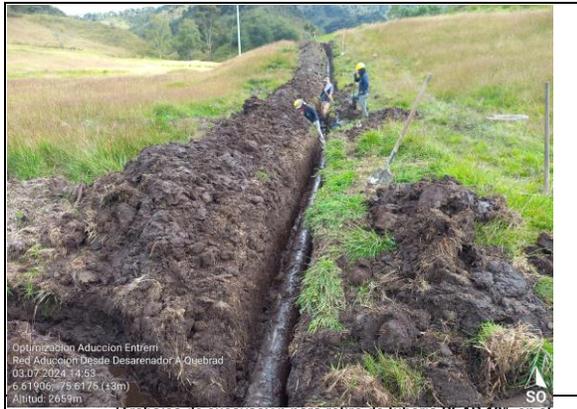
FOTO 1 Trabajos de excavacion para retiro de tubería PEAD 10", en el tramo que conduce del desarenador hacia la vía de acceso, terrenos del municipio.

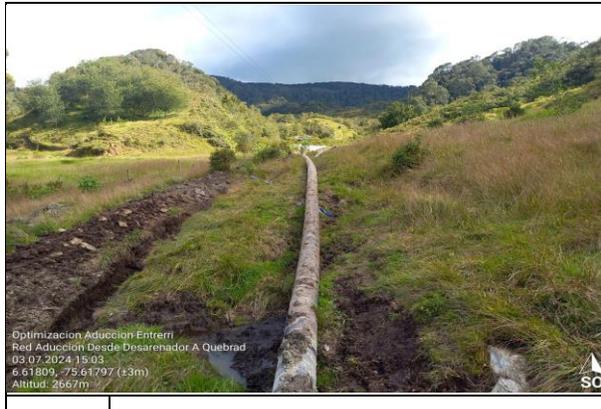
FOTO 2 Tramo de tubería retirada, para proceder con su correcta instalación, cimentación y llenos con arenilla y limo arenoso..

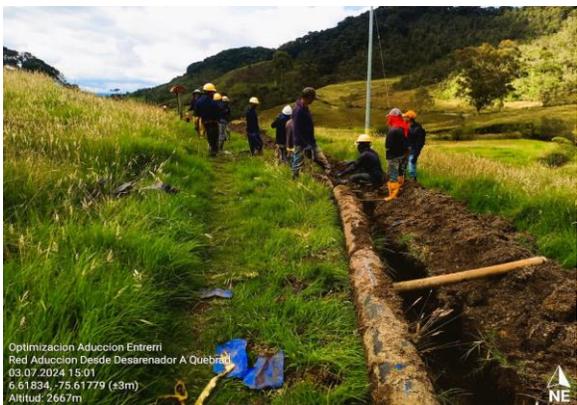
FOTO 3 Trabajos para el levantamiento de la tubería que debe ser reinstalada, cumpliendo con las normas establecidas.

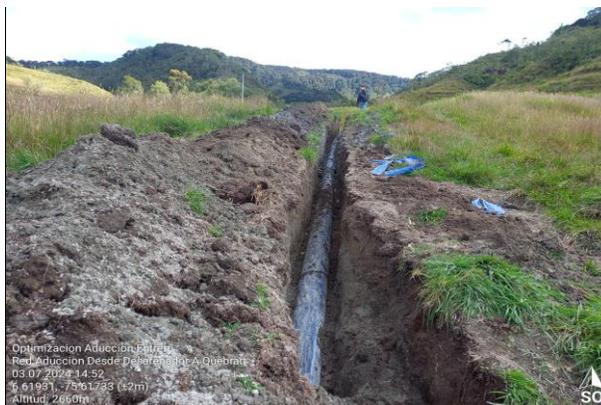
FOTO 4 Observese el material, tierra negra organica, con el que fue hecho el lleno de este tramo, por eso se ordenó su reinstalación

3. Se continua con excavación, instalación de cama en limo arenoso, intalación de tubería PEAD 10", llenos con material selecto y material de prestamo para la aducción, del nodo 905 al nodo 918 (Km 8 + 148) en via se instalaron 136 metros, y se levantaron 300 metros en zona verde, que estaban mal instalados, entre el Km 0 + 089 al Km 0+455.

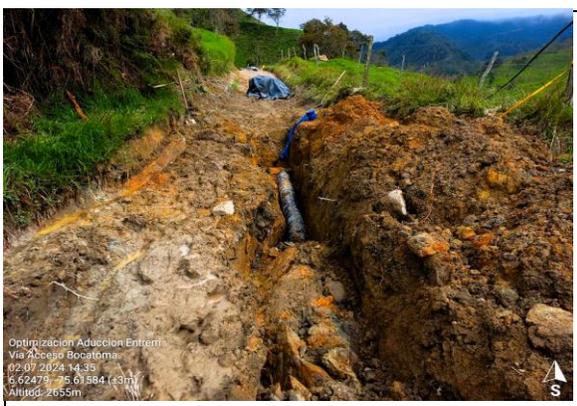
FOTO 5 Instalación de tubería PEAD 10", en la vía que conduce a la Bocatoma, vereda "El Filo". Km 0 + 800. Material de excavación arcilla muy humeda.

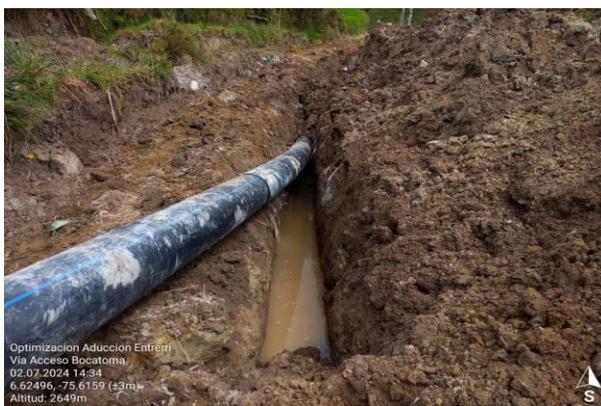
FOTO 6 Instalación de tubería PEAD 10", nivel freático muy alto, en la instalación por la vía a la Bocatoma.

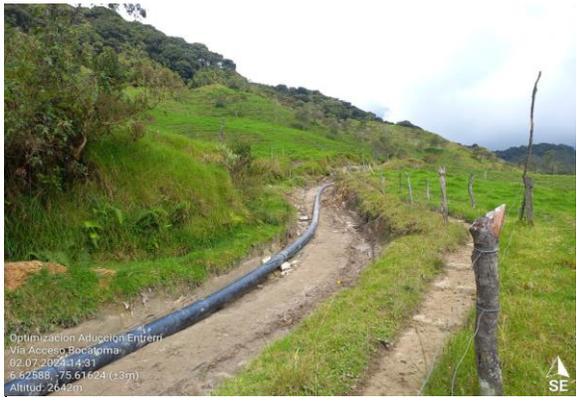
FOTO 7

Instalación de la tubería PEAD 10", proceso de pegado por termofusión, en el tramo que va por la vía que conduce a la bocatoma.

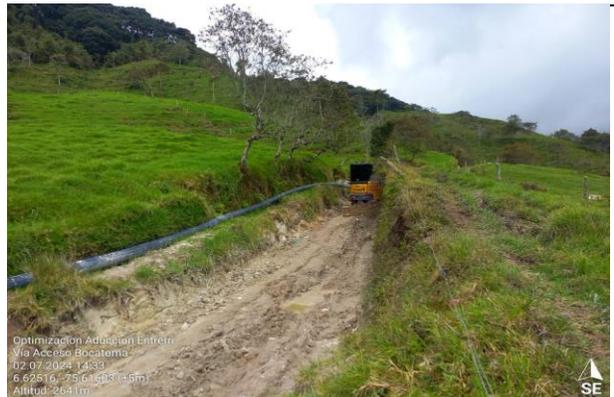
FOTO 8

Instalación de tubería PEAD 10", con la ayuda de la retroexcavadora de orugas, en la vía que va hacia la bocatoma.

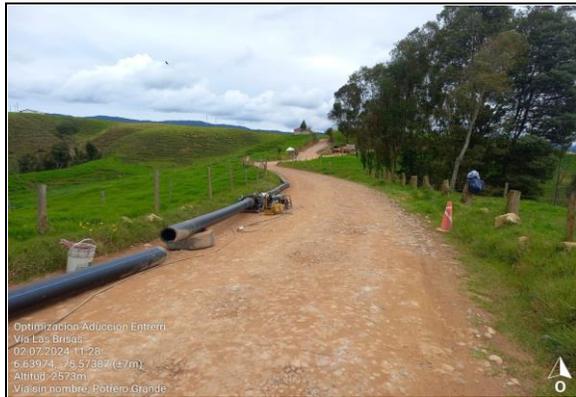
FOTO 9

Proceso de pegado de tubería con termo fusión para la instalación de tubería PEAD 10", en la vía cerca al sector de "Puente Rota", vereda Las Brisas.

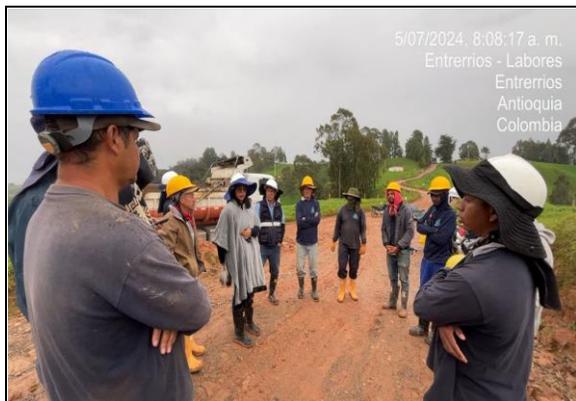
FOTO 10

Aviso a la comunidad, por el contratista, para un Pare y Siga, realizado el miércoles 3 de julio, en horas de la mañana, para poder pasar la tubería por este cruce, sector "Puente Rota", Las Brisas.

12. El miércoles 3 de julio, se realizó un Pare y Siga, en horas de la mañana en el sector de "Puente Rota", sin ningún inconveniente. Se solicito al contratista, mejorar las condiciones de transitabilidad de la vía en varios tramos.

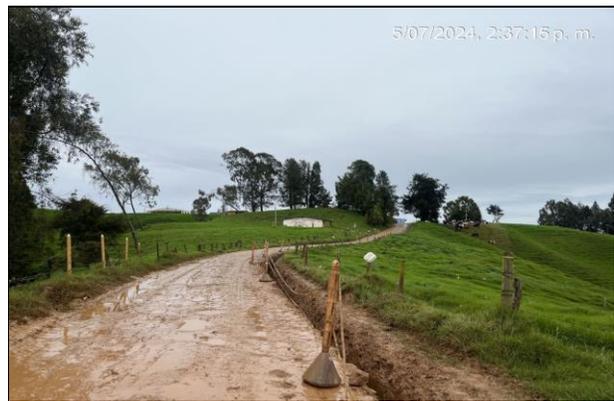
FOTO 12

Estado de la vía, por las fuertes lluvias todo el día, a la altura del K8 + 200, vereda las Brisas, zona donde se está trabajando en la instalación de la tubería PEAD 10", aducción desarenador - PTAP.

4. El invierno esta semana estuvo muy fuerte. Lluvias todos los días, sobre todo en horas de la tarde y de la noche.
5. Al realizar un análisis detallado de los diseños se evidencian varios aspectos que deben ser revisados, tales como:
