OPTIMIZACIÓN DEL ACUEDUCTO URBANO DEL MUNICIPIO DE  
ENTRERRIOS SEGÚN CONVENIO 1345 DE 2023 SUSCRITO ENTRE EL MINISTERIO DE  
VIVIENDA, CIUDAD Y TERRITORIO, EL MUNICIPIO DE ENTRERRIOS ANTIOQUIA Y EL  
DEPARTAMENTO DE ANTIOQUIA EN CALIDAD DE GESTOR DEL PDA.

INFORME No.

26

DEPARTAMENTO DE ANTIOQUIA  
GERENCIA DE SERVICIOS PÚBLICOS  
INFORME SEMANAL EJECUTIVO

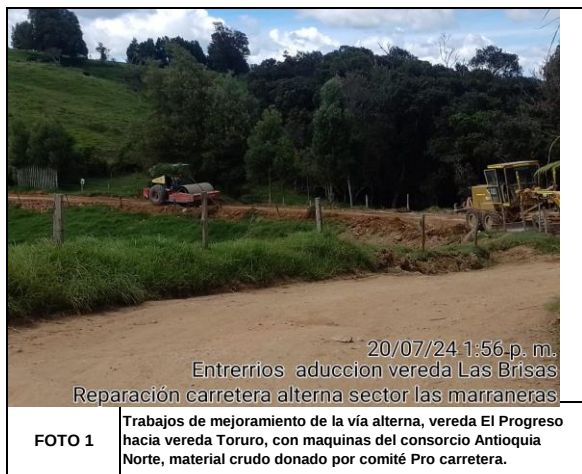
FOTO 1

Trabajos de mejoramiento de la vía alterna, vereda El Progreso hacia vereda Toruro, con maquinas del consorcio Antioquia Norte, material crudo donado por comité Pro carretera.

7. Se comenzó a intervenir las 2 vías, que se pueden usar como desvíos, para mejorar su transitabilidad, instalando crudo en las zonas con mas huecos y desniveles, este crudo lo suministra el Comité Pro-carretera, de una cantera en el sector de "El Filo", se transporta en volquetas del contratista CV-OPTIMIZACION y se riega y se compacta con la motoniveladora y el vibro compactador suministrado por el consorcio Antioquia Norte, hasta ahora se ha intervenido casi un kilometro de la vía "Las marraneras" hacia las veredas El Progreso y Toruro.

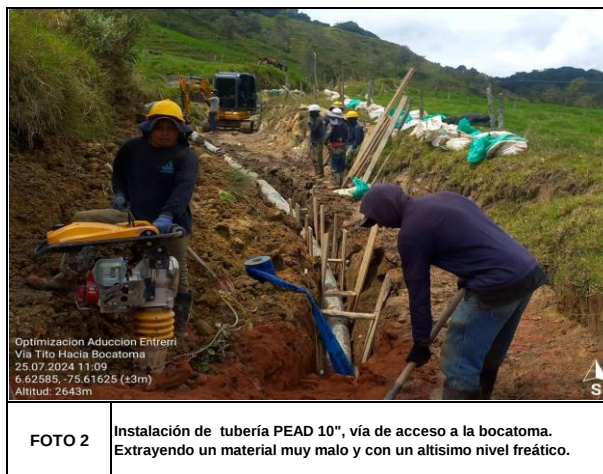
FOTO 2

Instalación de tubería PEAD 10", vía de acceso a la bocatoma. Extrayendo un material muy malo y con un altísimo nivel freático.

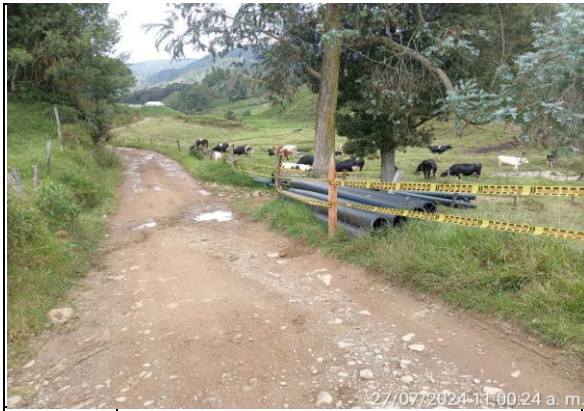
**FOTO 3**

Acopio y señalización de tubería, en la vía a la bocatoma, cerca de la finca de don Tito.

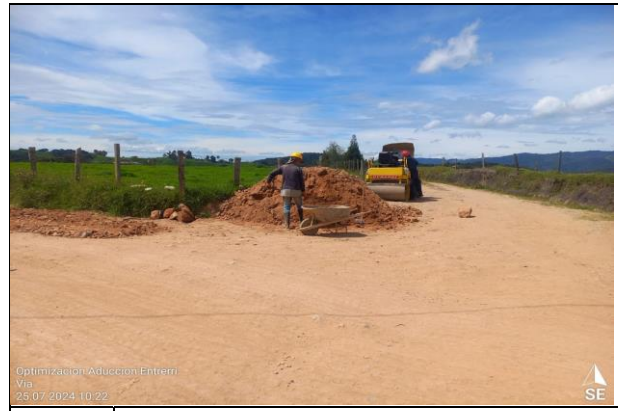
**FOTO 4**

Acopio de crudo, para ser regado y compactado para el mejoramiento de la vía..

6. El contratista continúa llevando viajes de crudo, para terminarr con la recuperación de la transitabilidad de la vía, el material se acopia en varios lugares, luego se riega con la ayuda de retro excavadora o Bobcat, y se procede a compactar con el vibro compactador, pero también se requiere nivelación, compactación, limpieza de cunetas y obras. Con el vibro compactador se realiza una compactación mas adecuada de la capa de crudo, que funcionara como rasante de vía, y ya se está comenzado a ver el cambio en la carretera.

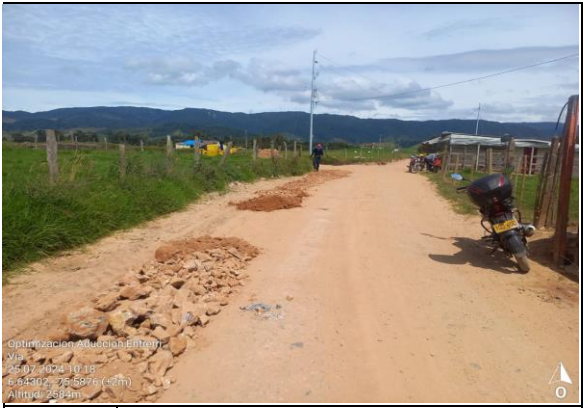
**FOTO 5**

Instalación de material crudo, sobre los últimos 15 - 20 centímetros de la brecha, para ser compactado con el vibro compactador

9. Se requiere que el contratista, tenga más cuidado con los llenos, sobre todo la capa final, que es la de rodamiento y no debe llevar nada de limo arcilloso, base granular recuperada y crudo de préstamo, debe estar bien compactado y las rocas o piedras, no deberían sobresalir de la rasante de la vía. El contratista hasta ahora no ha hecho nada al respecto.

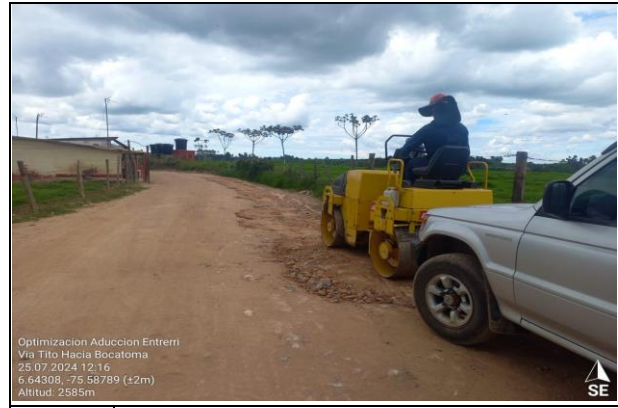
**FOTO 6**

Trabajos de compactación , con el benitin o vibro compactador tripulado, cerca de las partidas para el corregimiento de Labores.

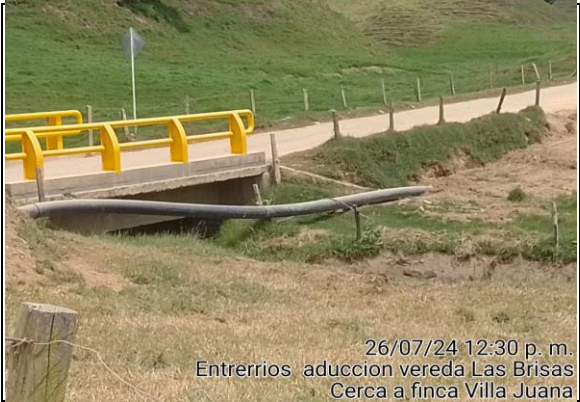
**FOTO 7** Instalación de tubería PEAD 10", en la vía que conduce a la vereda "Las Brisas", se instaló tubería para pasar el puente, en este punto se requiere construir viaducto.

26/07/24 12:30 p. m.  
Enterrrios aduccion vereda Las Brisas  
Cerca a finca Villa Juana

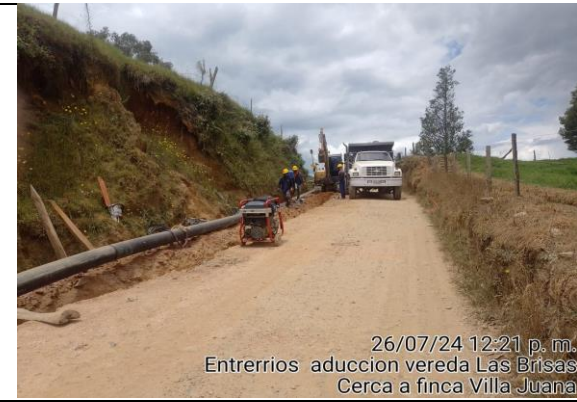
**FOTO 8** Trabajos de termo fusión en tubería PEAD 10" e instalación de la misma, en el tramo que va por la vía a Labores, sector vereda "Las Brisas", Km 8 + 990.

26/07/24 12:21 p. m.  
Enterrrios aduccion vereda Las Brisas  
Cerca a finca Villa Juana

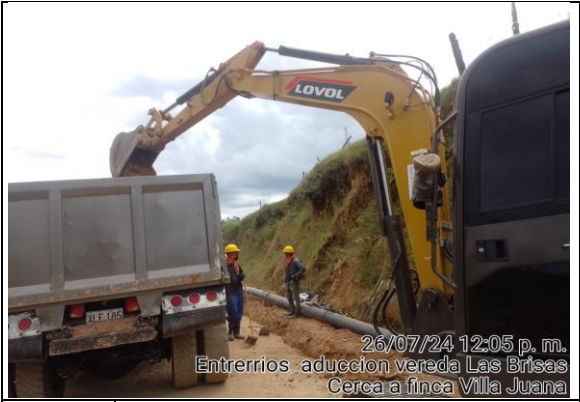
**FOTO 9** Trabajos de instalación de tubería PEAD 10", en inmediaciones de la finca "Villa Juana"

26/07/24 12:05 p. m.  
Enterrrios aduccion vereda Las Brisas  
Cerca a finca Villa Juana

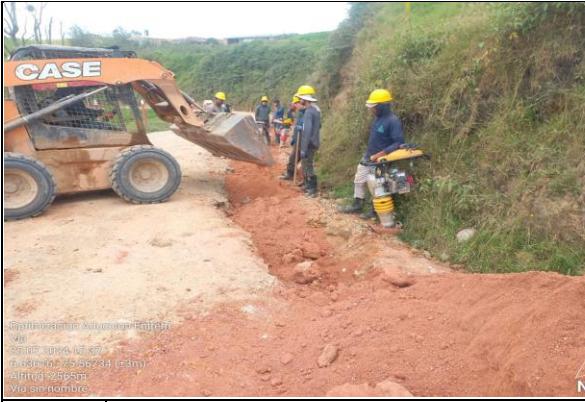
**FOTO 10** Trabajos de instalación y lleno compactado mecánicamente, vía sector Las Brisas, cerca a la finca "La Leona".

26/07/24 12:05 p. m.  
Enterrrios aduccion vereda Las Brisas  
Cerca a finca Villa Juana

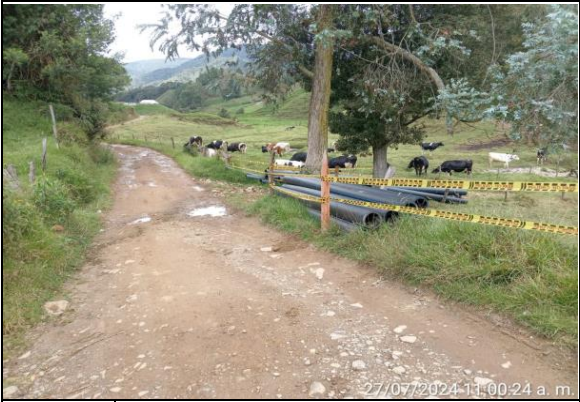
**FOTO 11** Trabajos de acopio y señalización, realizados el sábado 27 de julio, a lo largo de toda la vía. Este es el sector de la vereda El Filo, subiendo hacia la finca de don Tito.

27/07/2024 11:00:24 a. m.

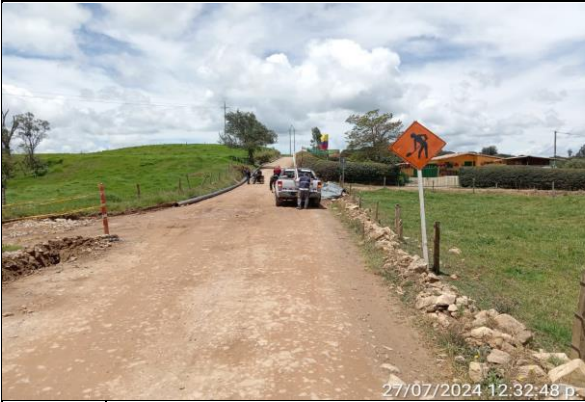
**FOTO 12** Trabajos de instalación de señales fijas verticales a borde de carretera, balizas y cintas en sitios de acopio de materiales o de tuberías, trabajo realizado el sábado 27 de julio/2024.

27/07/2024 12:32:48 p. m.
