<b>OBJETO DEL CONTRATO:</b>	OPTIMIZACIÓN DEL ACUEDUCTO URBANO DEL MUNICIPIO DE ENTRERRIOS SEGÚN CONVENIO 1345 DE 2023 SUSCRITO ENTRE EL MINISTERIO DE VIVIENDA, CIUDAD Y TERRITORIO, EL MUNICIPIO DE ENTRERRIOS ANTIOQUIA Y EL DEPARTAMENTO DE ANTIOQUIA EN CALIDAD DE GESTOR DEL PDA.	<b>INFORME No.</b> <b>29</b>
-----------------------------	--	---------------------------------

SEMANA 29      FECHA INFORME 17-ago.-2024

REGISTRO FOTOGRÁFICO

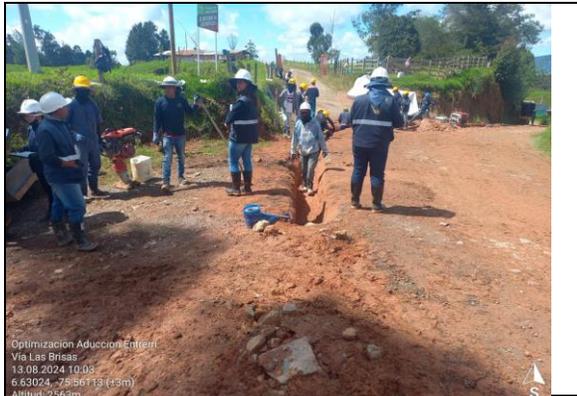
FOTO 1

Cruce con vía de entrada a la hacienda "Encierro de Novillos", se uso "Pare y Siga" para su ejecución.

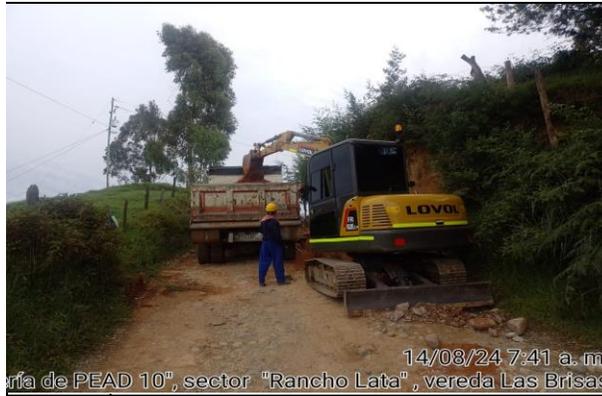
FOTO 2

Excavación mecánica para instalación de tubería PEAD 10" 100 RDE11 PN16, cerca a finca "Encierro de Novillos", vereda Las Brisas.

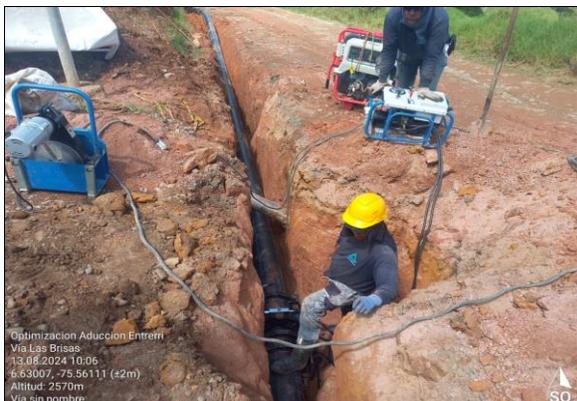
FOTO 3

Cruce con tubería de 4" del acueducto "La Veta", y trabajos de termo fusión, en instalación de tubería PEAD 10", en cruce con vía de entrada a finca "Encierro de Novillos", vereda Las Brisas

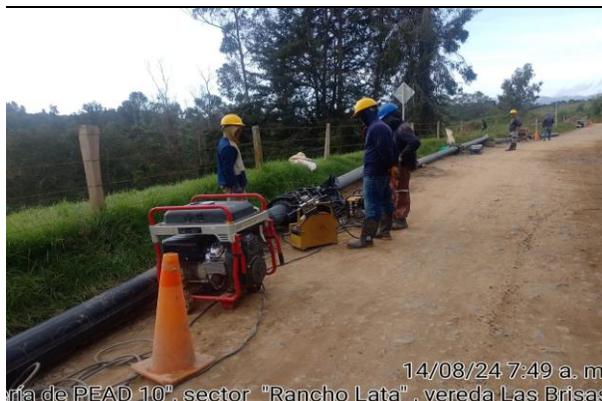
FOTO 4

Trabajos de termo fusión, para la instalación de la tubería PEAD 10", en la vereda Las Brisas, sector finca "Encierro de Novillos"

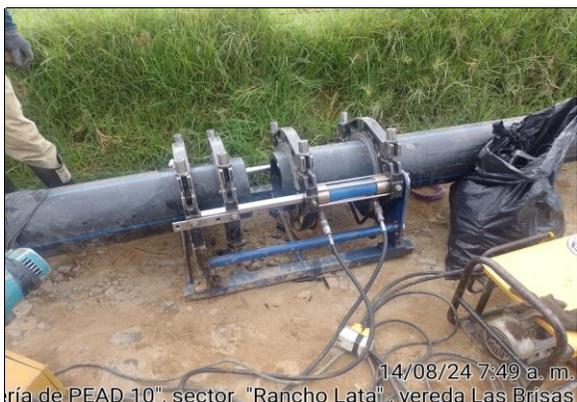
FOTO 5

Proceso de termo fusión en la instalación de tubería PEAD 10", en inmediaciones de la finca "Encierro de Novillos, vereda Las Brisas, vía al corregimiento de Labores.

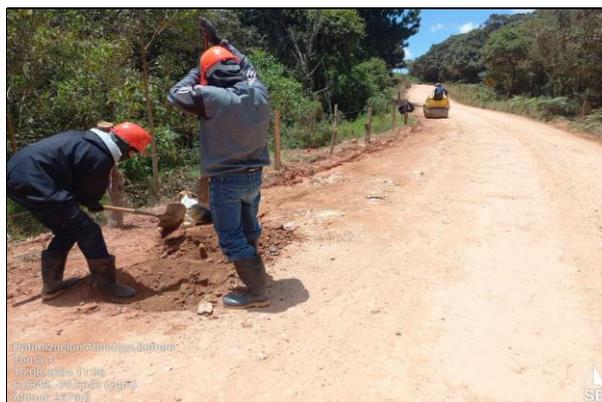
FOTO 6

- Se requiere que el contratista, tenga más cuidado con los llenos, sobre todo la capa final, que es la de rodamiento y no debe llevar nada de limo arcilloso, base granular recuperada y crudo de préstamo, debe estar bien compactado y las rocas o piedras, no deberían sobresalir de la rasante de la vía. El contratista hasta ahora no ha hecho nada al respecto.

Trabajos de colocación del material crudo, en los últimos 15 centímetros del lleno en brecha, compactación con Benitín, para la instalación de la tubería PEAD 10", en el tramo de vía entre "Rancho Lata" y finca "Encierro de Novillos", vereda Las Brisas.

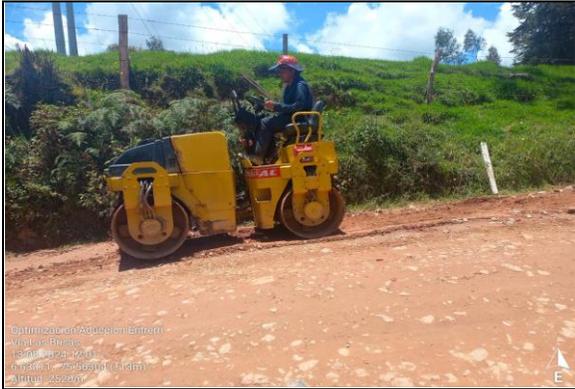
- El contratista continúa llevando viajes de crudo, para terminar con la recuperación de la transitabilidad de la vía, el material se acopia en varios lugares, luego se riega con la ayuda de retro excavadora o Bobcat, y se procede a compactar con el vibro compactador, pero también se requiere nivelación, compactación, limpieza de cunetas y obras. Con el vibro compactador se realiza una compactación más adecuada de la capa de crudo, que funcionara como rasante de vía, y ya se está comenzado a ver el cambio en la carretera.

**FOTO 7** Trabajos de vibrocompactación, para el mejoramiento de la vía, en el sector finca "Encierro de Novillos", vereda Las Brisas, vía al corregimiento de Labores.

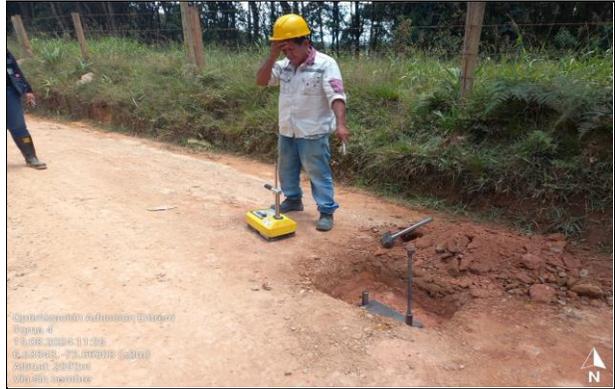
- Esta semana se estuvieron tomando densidades, el día jueves 15 de agosto, se tomaron 25 densidades.

**FOTO 8** Toma de densidades, por la vía a Labores, vereda Las Brisas.

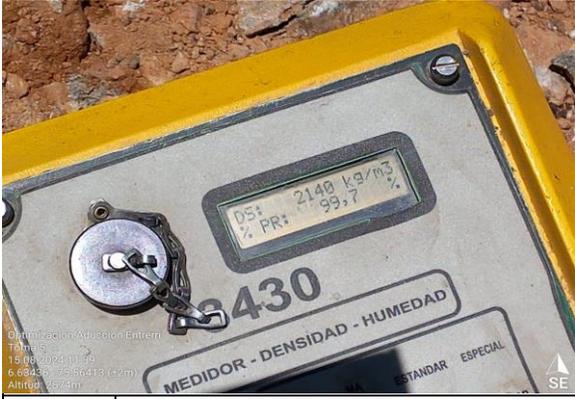
**FOTO 9** Toma de densidades, por la vía a Labores, vereda Las Brisas, se obtienen buenos resultados.

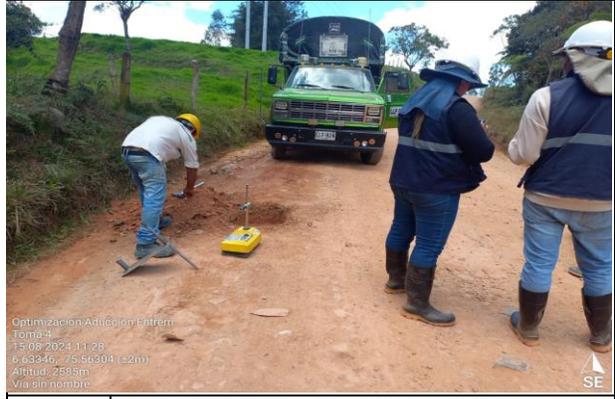
**FOTO 10** Toma de densidades, por la vía a Labores, vereda Las Brisas.

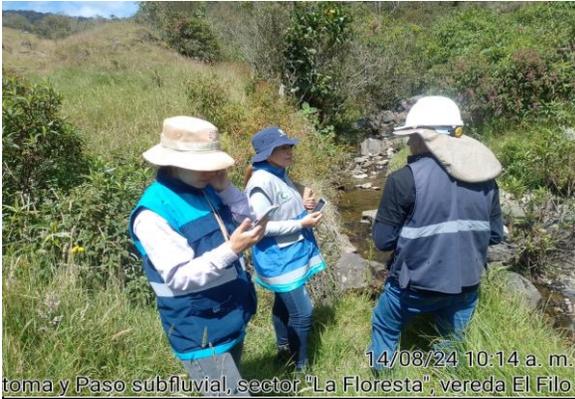
- En bocatoma el contratista tampoco trabajó esta semana, por la falta del permiso de ocupación de cauce. Es de aclarar que solo se cuenta con el permiso de captación o concesión de aguas, el cual tiene una vigencia de 10 años a partir del 8 de octubre de 2020. Pero el municipio por medio del supervisor del contrato, el Ing. Camilo Arroyave está adelantando la gestión con CORANTIOQUIA y ya entregó documentación, para que este permiso de ocupación sea otorgado y poder continuar con los trabajos en la bocatoma y en un cruce subfluvial en la misma quebrada San José, adelante de la salida del desarenador. Esta semana, el miércoles 14, se tuvo visita técnica de los funcionarios de CORANTIOQUIA, quienes manifestaron que podrían estar otorgando los permisos de ocupación de cauce, para bocatoma y un paso subfluvial sobre quebrada San José, en unos 15 días aproximadamente.

**FOTO 11** Aspectos de la visita de los funcionarios de CORANTIOQUA, para dar el permiso de ocupación de cauce para la bocatoma, sector "La Floresta", vereda El Filo.

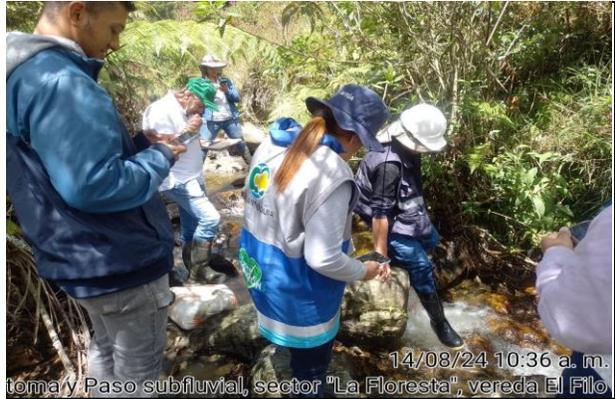
**FOTO 12** Los funcionarios de CORANTIOQUA, chequeando el aforo de la quebrada san José, para otorgar el permiso de ocupación de cauce para la bocatoma, sector "La Floresta", vereda El Filo.
