DEPARTAMENTO DE ANTIOQUIA  
GERENCIA DE SERVICIOS PÚBLICOS  
INFORME SEMANAL EJECUTIVO

OPTIMIZACIÓN DEL ACUEDUCTO URBANO DEL MUNICIPIO DE  
ENTRERRIOS SEGÚN CONVENIO 1345 DE 2023 SUSCRITO ENTRE EL MINISTERIO DE  
VIVIENDA, CIUDAD Y TERRITORIO, EL MUNICIPIO DE ENTRERRIOS ANTIOQUIA Y EL  
DEPARTAMENTO DE ANTIOQUIA EN CALIDAD DE GESTOR DEL PDA.

INFORME No.

31

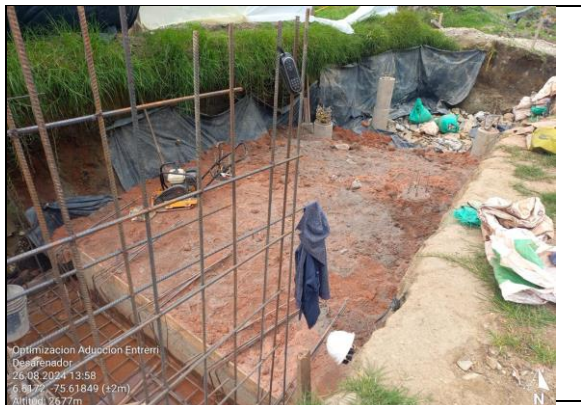
FOTO 1

Instalación de lleno con limo arcilloso, mejorado con cemento para soporte de la losa de fondo del desarenador

- En Desarenador se trabajó llevando e instalando limo arcilloso como material de préstamo para realizar los llenos entre la losa de cimentación y la losa de la tolva. Adicionalmente el contratista no ha presentado solución para el lavado, el cual no fue presentado en el diseño a ejecutar por la entidad. Esta semana se comenzó a llevar material de limo arcilloso y cemento en el tractor, pero hace falta arena de concreto, también hace falta triturado de 3/4" y arenilla, para los llenos en la tubería que se levanta y geotextil N.T.

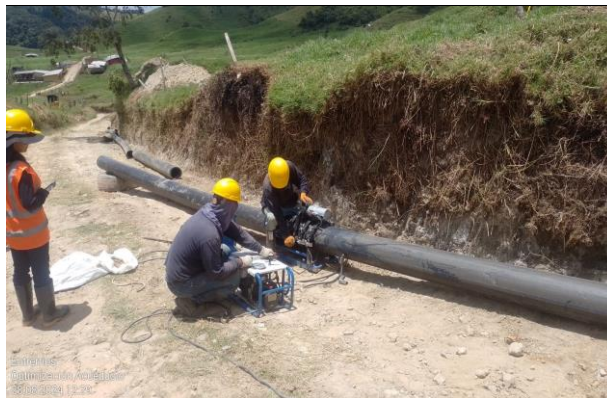
FOTO 2

Proceso de termo fusión en la instalación de tubería PEAD 10", en la vía a la bocatoma, y acopio de limo arcilloso, cerca de la finca de don Tito.

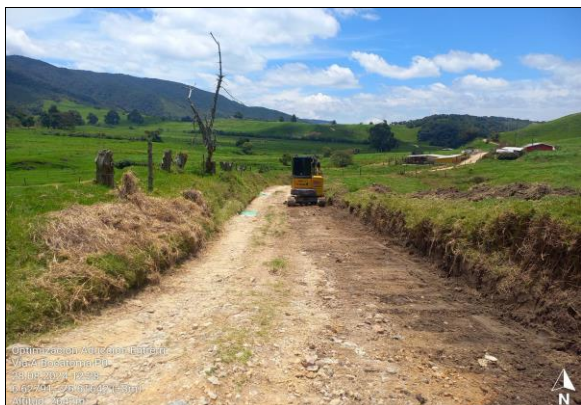
FOTO 3

Trabajos de desmalece y descapote, para la instalación de tubería PEAD 10", hacia debajo de la finca de don Tito, en la vía a la bocatoma

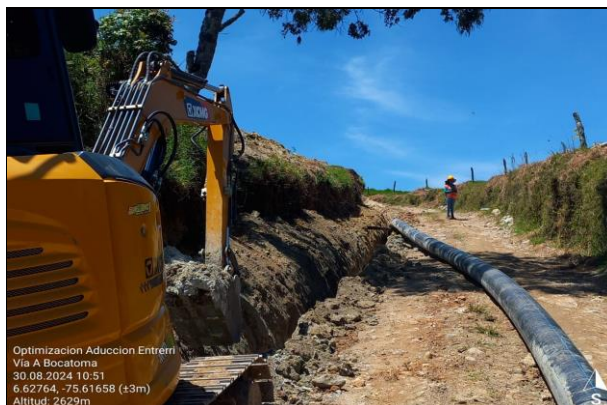
FOTO 4

Instalación de tubería PEAD 10" 100 RDE11 PN16, cerca a la finca de don Tito, sector "La Floresta", vereda El Filo.

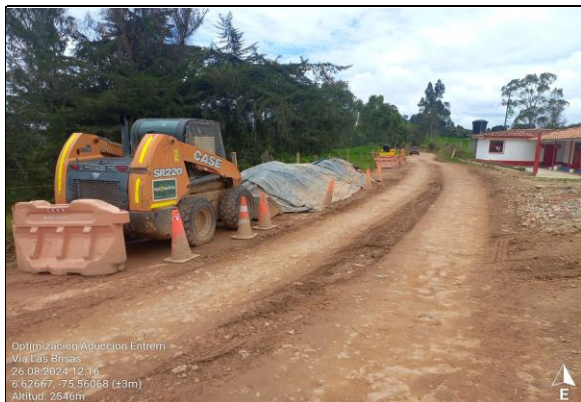
FOTO 5

Paralizada la Instalación de tubería PEAD 10" 100 RDE11 PN16, por falta de suministro, cerca a finca "Encierro de Novillos" y "Casa Roja", vereda Las Brisas.

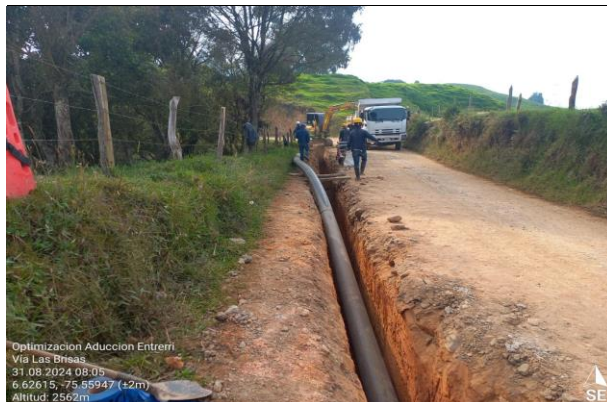
FOTO 6

Excavación mecánica e Instalación de tubería PEAD 10" 100 RDE11 PN16, cerca a finca "Encierro de Novillos" y "Casa Roja", vereda Las Brisas. Abscisa Km 10 + 972.

- Se continuó con la excavación, instalación de cama en limo arenoso, instalación de tubería PEAD 10", llenos con material selecto y material de préstamo para la aducción, en la vía a la bocatoma hacia abajo de donde don Tito. En el tramo vía a la bocatoma, vereda El Filo, se continuó la instalación por la vía, por la falta de permisos provisionales para utilizar las servidumbres, porque algunos propietarios no quieren que la tubería se instale por servidumbre que afecte sus escrituras, hasta ahora solo tres (3) propietarios han firmado el permiso de paso provisional. Se instaló tubería PEAD 10" entre las abscisas K 1+ 215 hasta Km 1 +395, 180 metros, cerca al nodo 119. En la vía departamental, vereda Las Brisas, se instalaron 156 metros entre abscisas K 10 + 872 al K 11 + 028, cerca al Nodo 1.204, en inmediaciones de la finca "Encierro de Novillos", frente a la "Casa roja".

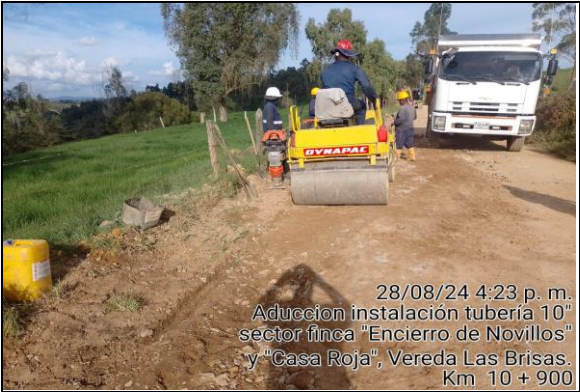
FOTO 7

Trabajos de vibrocompactación, para el mejoramiento de la vía, en el sector finca "Encierro de Novillos", vereda Las Brisas, vía al corregimiento de Labores.

- El contratista continúa llevando viajes de crudo, para terminar con la recuperación de la transitabilidad de la vía, el material se acopia en varios lugares, luego se riega con la ayuda de retro excavadora o Bobcat, y se procede a compactar con el vibro compactador, pero también se requiere nivelación, compactación, limpieza de cunetas y obras. Con el vibro compactador se realiza una compactación más adecuada de la capa de crudo, que funcionara como rasante de vía, y ya se está comenzado a ver el cambio en la carretera.

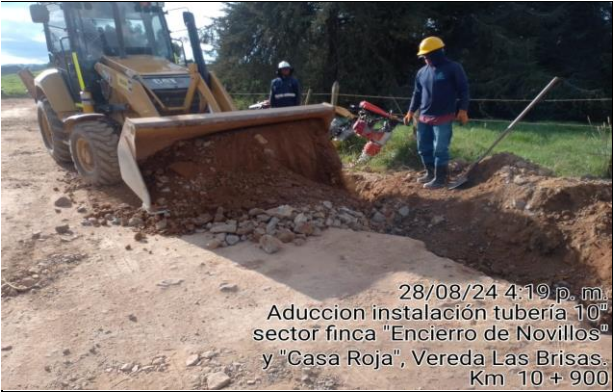
FOTO 8

Trabajos de lleno con crudo, última capa para el rodamiento de la vía, en el sector finca "Encierro de Novillos", vereda Las Brisas, vía al corregimiento de Labores.

- El contratista, está teniendo más cuidado con los llenos, sobre todo la capa final, que es la de rodamiento y no debe llevar nada de limo arcilloso, solo base granular recuperada y crudo de préstamo, compactados con vibrocompactador Benitin de 2.6 Ton., con operario.

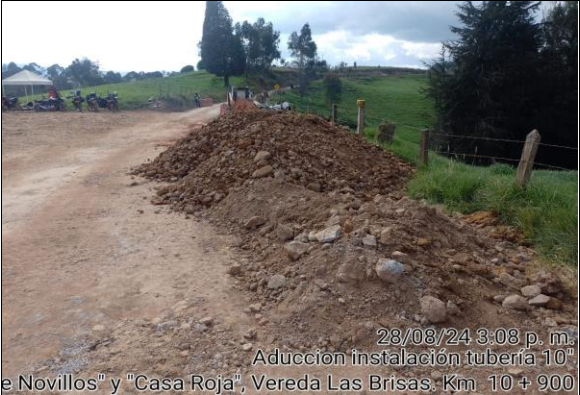
FOTO 9

Material seleccionado de la excavación, para ser reutilizado en los llenos, cerca a "Casa Roja", vía a Labores.

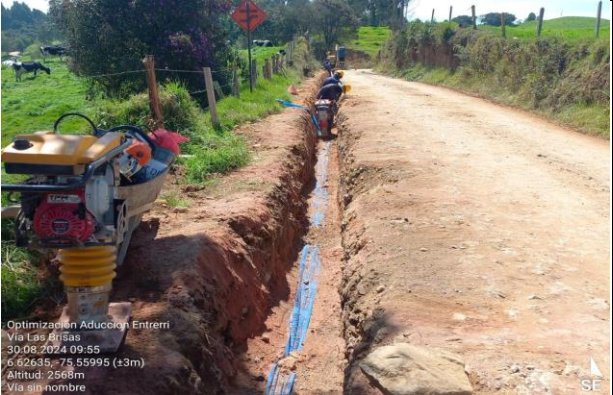
FOTO 10

Puesta de la cinta señalizadora en la instalación de tubería PEAD 10", en la vía a Labores, cerca de la finca de "Encierro de Novillos", vereda Las Brisas.

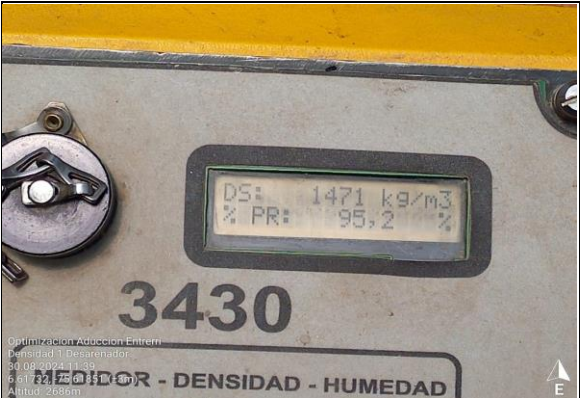
FOTO 11

El laboratorio ENSASE, hizo toma de densidades, en varios sitios a lo largo de la aducción, entre el dearenador y la abscisa Km 10 + 950, el viernes 30 de agosto de 2024

- Funcionarios del laboratorio ENSASE, estuvieron el viernes 30 de agosto tomando densidades, en el lleno con limo arcilloso del desarenador y desde ahí por la vía hasta el Km 10 + 950.
