<b>OBJETO DEL CONTRATO:</b>	OPTIMIZACIÓN DEL ACUEDUCTO URBANO DEL MUNICIPIO DE ENTRERRIOS SEGÚN CONVENIO 1345 DE 2023 SUSCRITO ENTRE EL MINISTERIO DE VIVIENDA, CIUDAD Y TERRITORIO, EL MUNICIPIO DE ENTRERRIOS ANTIOQUIA Y EL DEPARTAMENTO DE ANTIOQUIA EN CALIDAD DE GESTOR DEL PDA.	<b>INFORME No.</b> <b>32</b>
-----------------------------	--	---------------------------------

CONTRATO DE OBRA			
<b>CONTRATISTA:</b>		CONSORCIO CV OPTIMIZACION	
<b>CONTRATO N°:</b>	006-2023	<b>FECHA INICIO:</b>	30/01/2024
<b>ANTICIPO:</b>	N.A.	<b>FECHA FINAL:</b>	31/01/2025
<b>VALOR INICIAL:</b>	\$ 16.037.268.623	<b>PLAZO INICIAL:</b>	12,0 meses
<b>VALOR TOTAL:</b>	\$ 16.037.268.623	<b>PLAZO TOTAL:</b>	12,0 meses
<b>ESTADO DEL CONTRATO</b>		Ejecución	
<b>FECHA DE TERMINACIÓN ACTUAL</b>		30/01/2025

CONTRATO DE INTERVENTORIA			
<b>INTERVENTORIA:</b>		CONSORCIO ECOPROING	
<b>CONTRATO N°:</b>	001-2024	<b>FECHA INICIO:</b>	30/01/2024
<b>ANTICIPO:</b>	N.A.	<b>FECHA FINAL:</b>	1/03/2025
<b>VALOR INICIAL:</b>	\$ 1.037.153.158	<b>PLAZO INICIAL:</b>	13,0 meses
<b>VALOR TOTAL:</b>	\$ 1.037.153.158	<b>PLAZO TOTAL:</b>	13,0 meses
<b>ESTADO DEL CONTRATO</b>		Ejecución	
<b>FECHA DE TERMINACIÓN ACTUAL</b>		1/03/2025

R

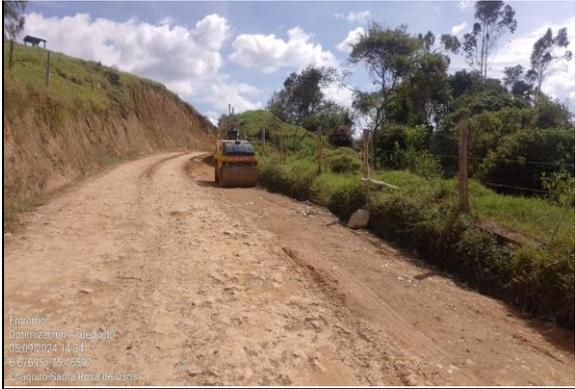
**FOTO 7**

Trabajos de vibrocompactación, para el mejoramiento de la vía, en el sector finca "Encierro de Novillos", vereda Las Brisas, vía departamental al corregimiento de Labores.

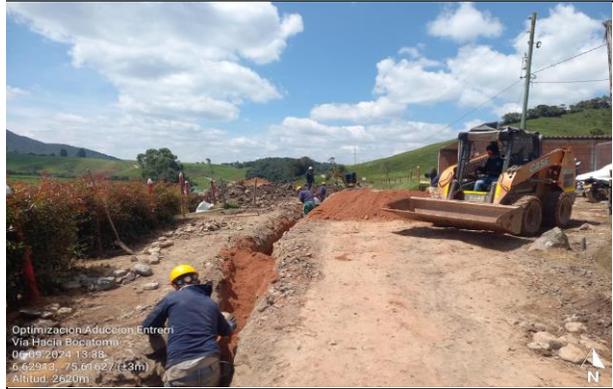
**FOTO 8**

Trabajos de lleno con limo arcilloso y crudo, última capa para el rodamiento de la vía, en el sector finca de "don Platano", vereda El Filo, abscisa Km 1 + 530.

9. El contratista, esta teniendo más cuidado con los llenos, sobre todo la capa final, que es la de rodamiento y no debe llevar nada de limo arcilloso, solo base granular recuperada y crudo de préstamo, compactados con vibrocompactador Benitin de 2.6 Ton., con operario. 10.

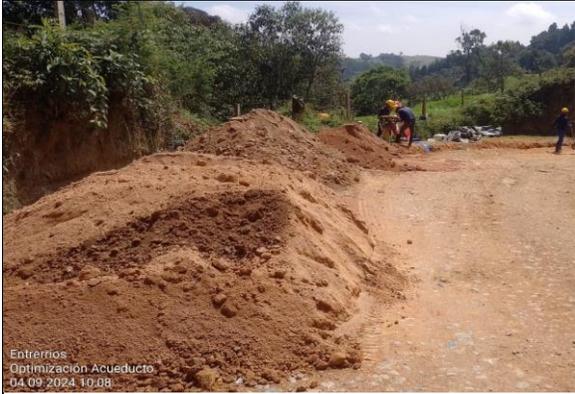
**FOTO 9**

Material seleccionado de la excavación, para ser reutilizado en los llenos, cerca a "Casa Roja", vía a Labores, Km 11+150

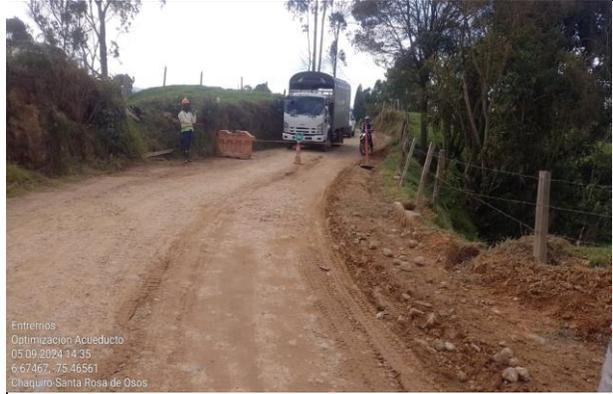
**FOTO 10**

Pare y Siga, durante la instalación de tubería PEAD 10", en la vía a Labores, cerca de la finca de "Encierro de Novillos", vereda Las Brisas.

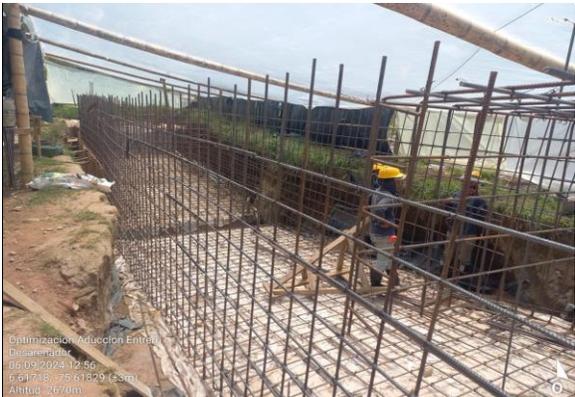
**FOTO 11**

Instalación de Geotextil N.T.1600, avance del refuerzo para la losa de fondo y del refuerzo para las paredes del desarenador.

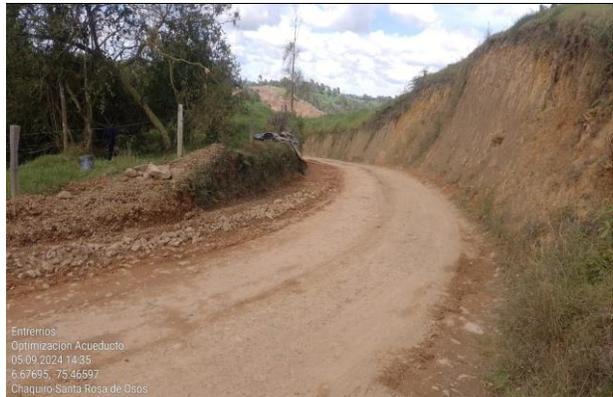
**FOTO 12**

Instalación del crudo, en la última capa de la brecha realizada, para la instalación de la tubería PEAD 10", sector finca "Encierro de Novillos", Km 11 + 150, vía departamental, vereda "Las Brisas".
