OBJETO DEL CONTRATO:	OPTIMIZACIÓN DEL ACUEDUCTO URBANO DEL MUNICIPIO DE ENTRERRIOS SEGÚN CONVENIO 1345 DE 2023 SUSCRITO ENTRE EL MINISTERIO DE VIVIENDA, CIUDAD Y TERRITORIO, EL MUNICIPIO DE ENTRERRIOS ANTIOQUIA Y EL DEPARTAMENTO DE ANTIOQUIA EN CALIDAD DE GESTOR DEL PDA.	INFORME No. 34
-----------------------------	--	---------------------------------

SEMANA 34		FECHA INFORME 21-sep.-2024	
TIPO DE AVANCE (%)		OBRA CIVIL	INTERVENTORIA
FINANCIERO	REAL	32,00%	59,60%
	PROGRAMADO	33,00%	59,60%
	ATRASO	1,00%	0,00%
FISICO	REAL	30,00%	59,60%
	PROGRAMADO	33,00%	59,60%
	ATRASO	3,00%	0,00%
LINEAL		64,31%	59,60%

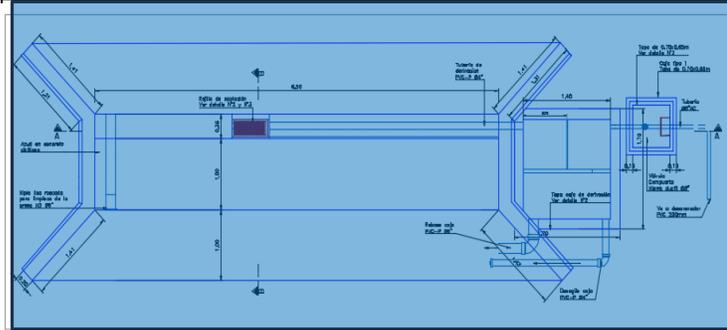
ESQUEMA DE BOCATOMA NUEVA Q= 31 L/s

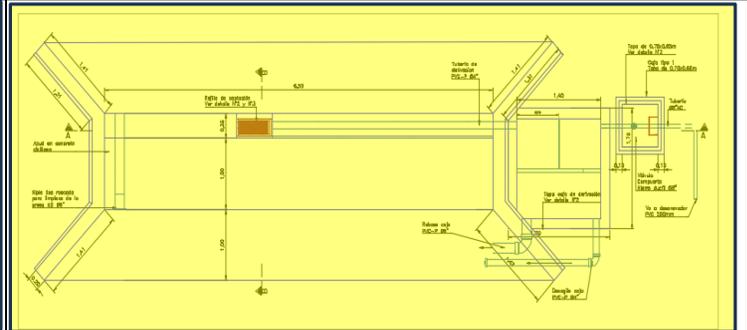
AVANCE DE BOCATOMA NUEVA Q= 31 L/s

1. En bocatoma el contratista tampoco trabajó esta semana, por la falta del permiso de ocupación de cauce. Es de aclarar que solo se cuenta con el permiso de captación o concesión de aguas, el cual tiene una vigencia de 10 años a partir del 8 de octubre de 2020. Pero el municipio por medio del supervisor del contrato, el Ing. Camilo Arroyave está adelantando la gestión con CORANTIOQUIA y ya entrego documentación, para que este permiso de ocupación sea otorgado y poder continuar con los trabajos en la bocatoma y en un cruce subfluvial en la misma quebrada San José, adelante de la salida del desarenador. el miércoles 14 de agosto, se tuvo visita técnica de los funcionarios de CORANTIOQUIA, quienes manifestaron que podrían estar otorgando los permisos de ocupación de cauce, para bocatoma y un paso subfluvial sobre quebrada san José, en unos 15 días aproximadamente. Aun no se recibe el permiso, parece que lo entregan la próxima semana. Se recibió un formato requerido para ocupación de cauce por paso subfluvial, se completó la información y se envió a CORANTIOQUIA, para continuar el trámite.

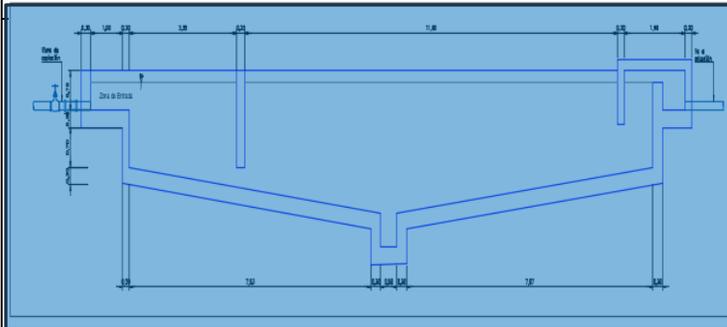
ESQUEMA DE DESARENADOR

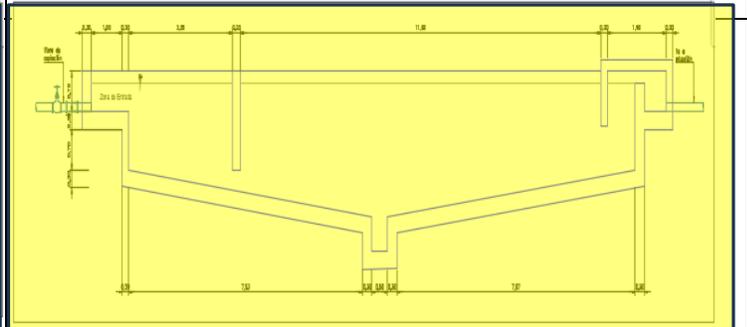
AVANCE DE DESARENADOR

2. En Desarenador se trabajo llevando e instalando limo arcilloso como material de préstamo para realizar los llenos entre la losa de cimentación y la losa de la tolva. Adicionalmente el contratista no ha presentado solución para el lavado, el cual no fue presentado en el diseño a ejecutar por la entidad. Esta semana se comenzó a llevar material de limo arcilloso y cemento en el tractor, pero hace falta arena de concreto, también hace falta triturado de 3/4" y arenilla, para los llenos en la tubería que se levanto y geotextil N.T. Se trabajó esta semana en la instalación del refuerzo, para las paredes del desarenador.

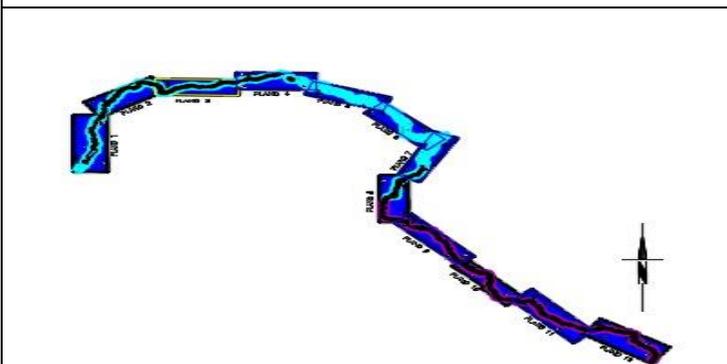
ESQUEMA DE ADUCCIÓN (DESARENADOR-PTAP)

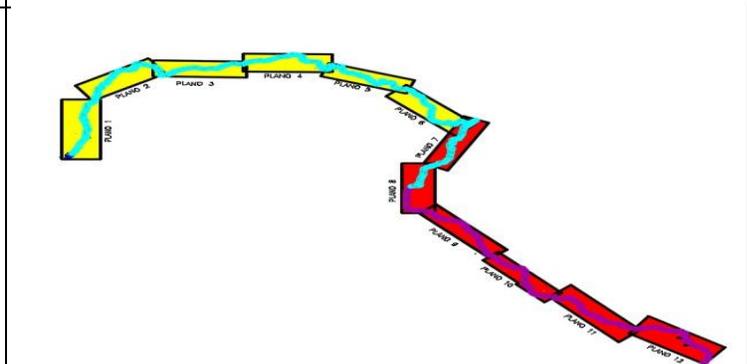
AVANCE DE ADUCCIÓN (DESARENADOR-PTAP)

3. Se continuo con la excavación, instalación de cama en limo arenoso, instalación de tubería PEAD 10", llenos con material selecto y material de préstamo para la aducción, en la vía a la bocatoma hacia abajo de donde don Tito, llegando a la entrada hacia la bocatoma del acueducto "La Veta". En el tramo vía a la bocatoma, vereda El Filo, se continuó la instalación por la vía, por la falta de permisos provisionales para utilizar las servidumbres, porque algunos propietarios no quieren que la tubería se instale por servidumbre que afecte sus escrituras, hasta ahora solo tres (3) propietarios han firmado el permiso de paso provisional. Ya se determinó con los propietarios un paso provisional, quitando los cercos, para instalar lo más orillado a la vía que se pueda, sin generar servidumbre y el material de excavación organico, se puede regar del cerco hacia adentro, firmaran un permiso para esa intervención. Se instaló tubería PEAD 10" entre las abscisas Km 1+ 840 hasta Km 2 + 026, 186 metros, cerca al nodo 149. En la vía departamental, vereda Las Brisas, se instalaron 306 metros entre abscisas Km 11 + 400 al K 11 + 706, cerca al Nodo 1.247, en inmediaciones de la finca "Marraneras de Parafino", llegando a las partidas Toruro - Labores.

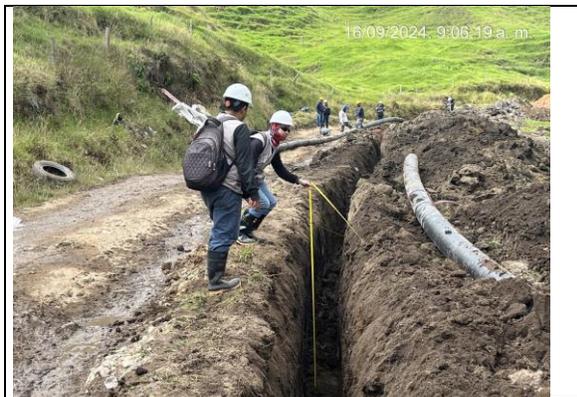
FOTO 1 Toma de medidas por la interventoría, durante la instalación de tubería PEAD 10" 100 RDE 11 PN16, hacia abajo de la finca de don "Platano" en la vía a la bocatoma Abscisa Km 1 + 900

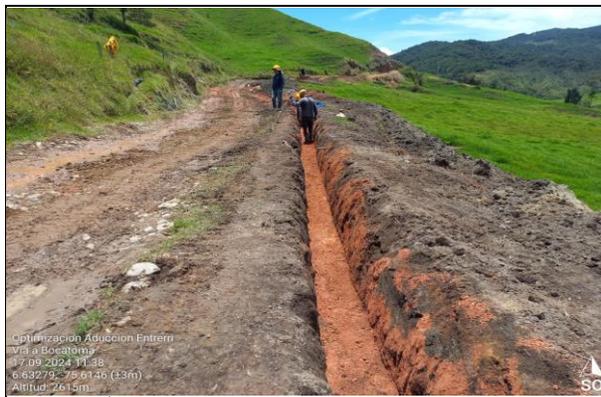
FOTO 2 Instalación del lleno con limo arcilloso, en la instalación de tubería PEAD 10" 100 RDE 11 PN16, hacia abajo de la finca de don "Platano", en la vía a la bocatoma Abscisa Km 1 + 900

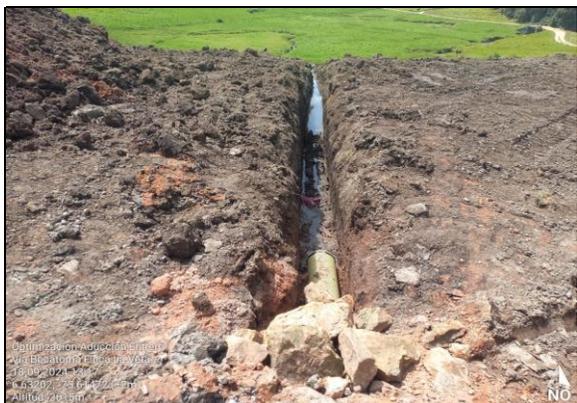
FOTO 3 Instalación de tubería transversal Novafort de 12", en la vía a la bocatoma Abscisa Km 1 + 925, para permitir el flujo de los nacimientos en el sitio, sector "La Floresta", Vda. El Filo.

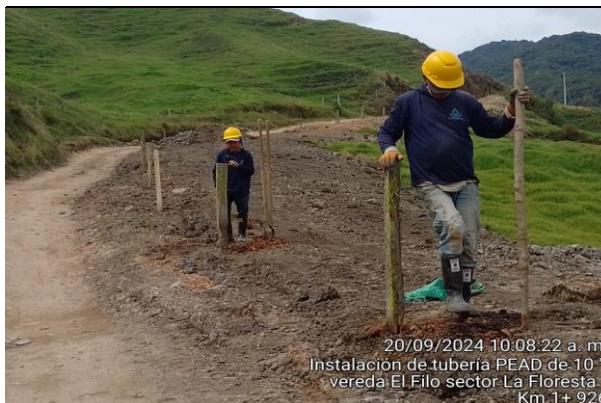
FOTO 4 Instalación de cercos después de capa final en material organico y riego del material organico sobrante, cerca a la entrada a bocatoma "La Veta", sector "La Floresta", vereda El Filo.

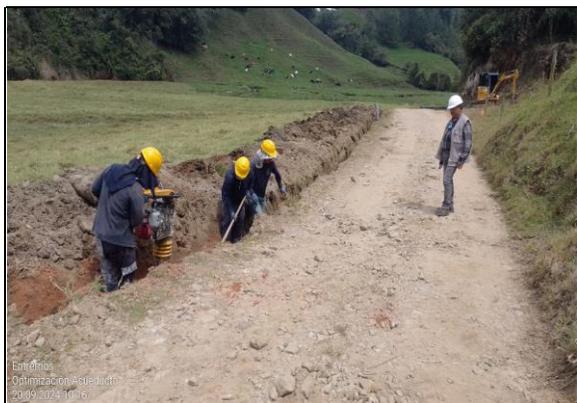
FOTO 5 Instalación de tubería PEAD 10" 100 RDE11 PN16, cerca a la finca "La Veta", sector "La Floresta", vereda El Filo, Km 2 + 025.

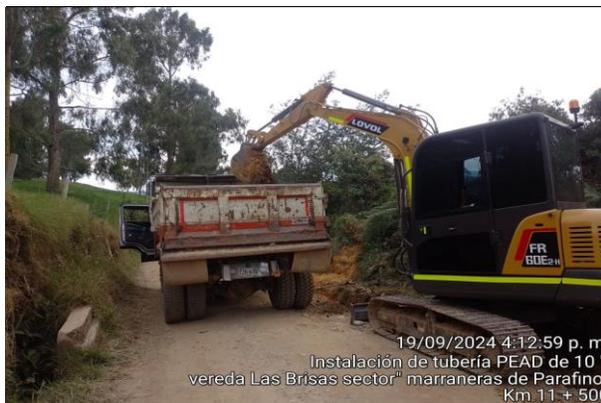
FOTO 6 Excavación, carga y disposición del material, en la Instalación de tubería PEAD 10" 100 RDE11 PN16, cerca a finca "Marraneras de Parafino", vereda Las Brisas.

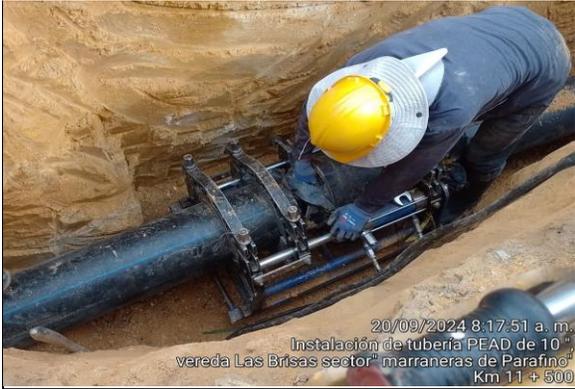
20/09/2024 8:17:51 a. m.
 Instalación de tubería PEAD de 10",
 vereda Las Brisas sector "marraneras de Parafino",
 Km 11 + 500

FOTO 7 Trabajos de Termo fusión en instalación de tubería PEAD 10" PN16, en el sector "Marraneras de Parafino", vereda Las Brisas, Km 11 + 500

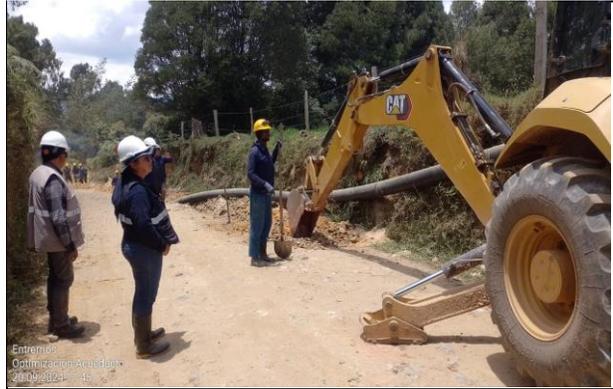
FOTO 8 Trabajos de lleno con limo arcilloso y crudo como última capa para el rodamiento de la vía, en el sector finca de "Marraneras de Parafino", Vda. Las Brisas, abscisa Km 11 + 500.

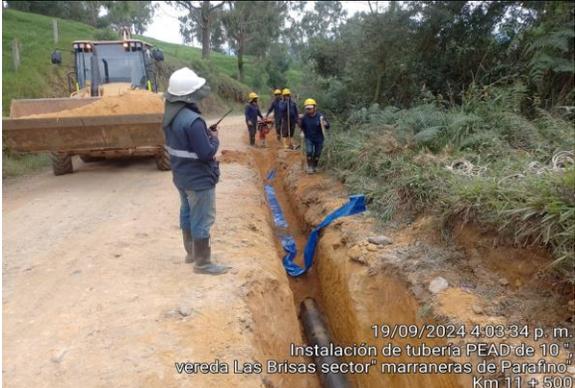
19/09/2024 4:03:34 p. m.
 Instalación de tubería PEAD de 10",
 vereda Las Brisas sector "marraneras de Parafino",
 Km 11 + 500

FOTO 9 Instalación de tubería PEAD 10" 100 RDE11 PN16, lleno con limo arenoso e instalación de cinta señalizadora, cerca de la finca "marraneras de Parafino", vereda Las Brisas.

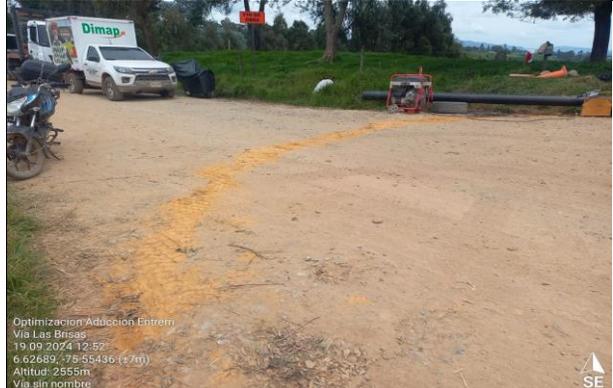
FOTO 10 Pare y Siga, durante la instalación de tubería PEAD 10", en las partidas Toruro - Labores, vereda Las Brisas. Demarcación para la instalación de la tubería en curva en ese punto.

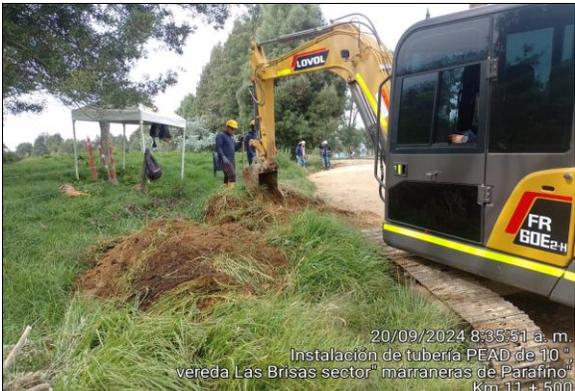
FOTO 11 Desmalece y descapote, en el arranque de la vía hacia Toruro, en las partidas para Labores, en la zona verde al lado de la vía, por donde ira la tubería PEAD 10".
