**ACTA Visita técnica 11 y 12 de diciembre de 2024 Convenio Interadministrativo de Uso de Recursos 1347-2023 MVCT – Municipio de Paz de Ariporo (Casanare)**

Proyecto: «*Construcción unidades sanitarias Municipio Paz de Ariporo (Casanare)*».

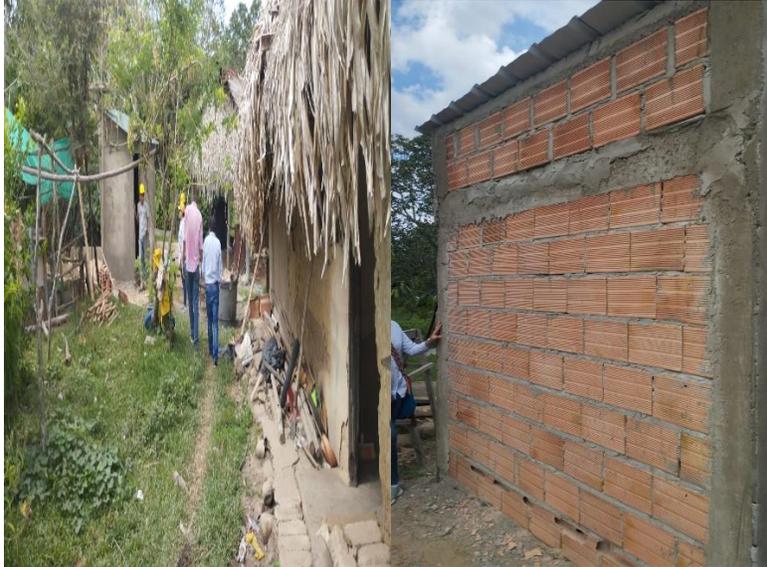
**Fotografía 1. Unidad sanitaria beneficiario – Silvio Chávez  
Ronaldo Socha**

- **Silvio Chávez:** Unidad sanitaria en ejecución a nivel de estructura, mampostería y cubierta, visualizándose hormigqueo en columnas y exposición de parte del acero de refuerzo por lo que se recomienda tomar acciones correctivas y en general verificar el proceso de fundida de concreto para evitar dichas situaciones, pendiente acabados, red eléctrica y sistema de tratamiento. El beneficiario se encuentra satisfecho por la obra.

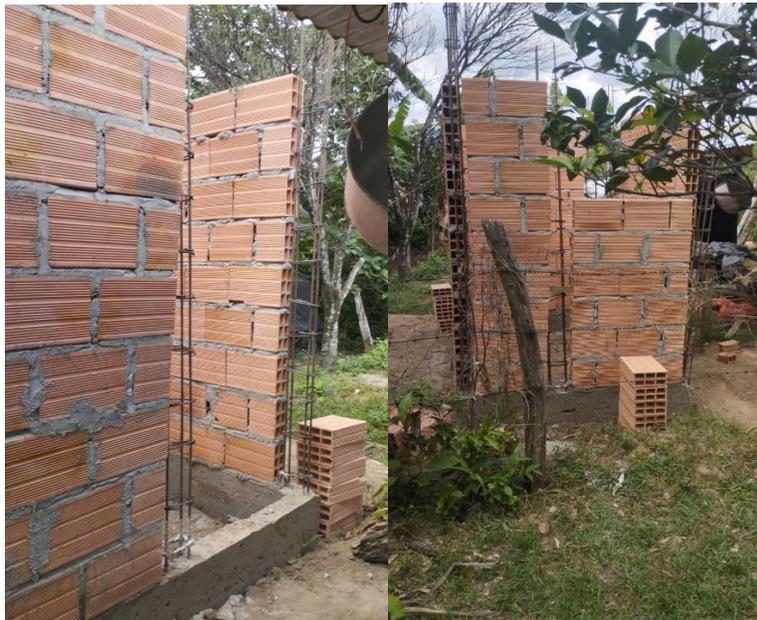
**Fotografía 2. Unidad sanitaria beneficiario – Didi Ronald Chávez**

- **Didi Ronald Chávez:** Unidad sanitaria en ejecución a nivel de cimentación y levantamiento de mampostería, visualizándose un adecuado proceso constructivo, pendiente estructura (Columnas y vigas), cubierta, estructura para soporte tanque de almacenamiento, acabados, red eléctrica y sistema de tratamiento. El beneficiario se encuentra satisfecho por la obra.

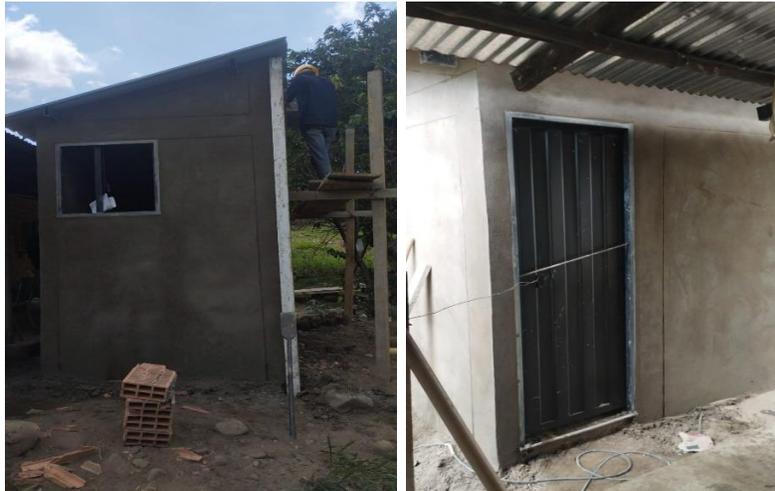
**Fotografía 3. Unidad sanitaria beneficiario – Ronaldo Socha**

- **Ronaldo Socha:** Unidad sanitaria en ejecución a nivel de pañete y pintura, visualizándose un adecuado proceso constructivo, estando pendiente enchape, pendiente red eléctrica y sistema de tratamiento. por lo que se recomienda tomar acciones correctivas y en general verificar el proceso de fundida de concreto para evitar dichas situaciones. El beneficiario se encuentra satisfecho por la obra.

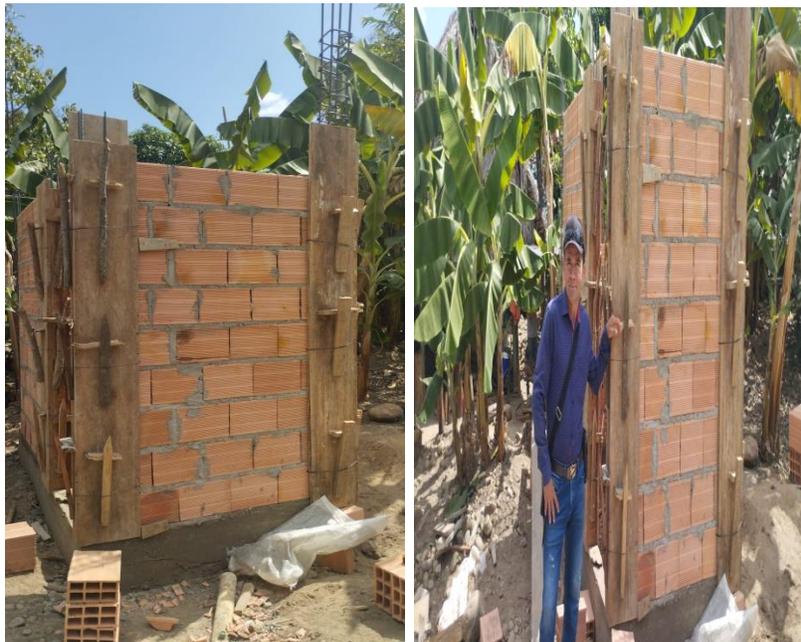
**Fotografía 4. Unidad sanitaria beneficiario – Osvaldo Gerónimo**

- **Oswaldo Gerónimo:** Unidad sanitaria en ejecución a nivel de cimentación y levantamiento de mampostería, con la respectiva formaleta para columnas, visualizándose un adecuado proceso constructivo, pendiente estructura (Columnas y vigas), cubierta, estructura para soporte tanque de almacenamiento, acabados, red eléctrica y sistema de tratamiento. El beneficiario se encuentra satisfecho por la obra.

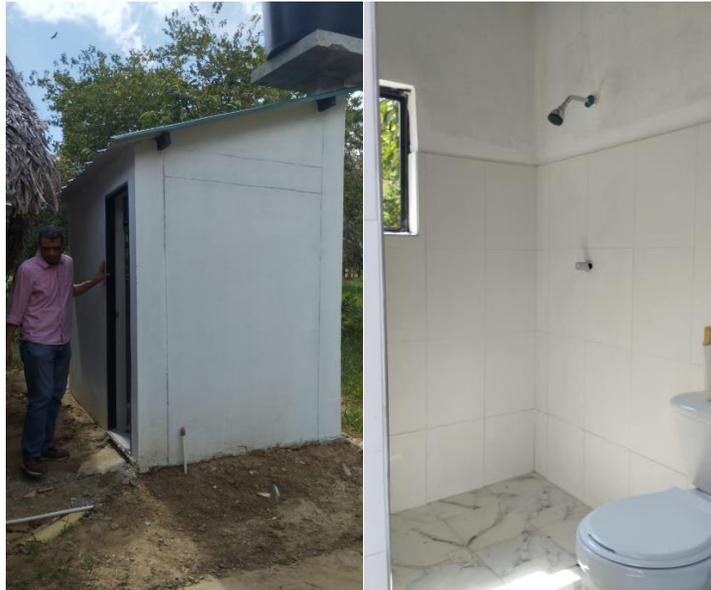
**Fotografía 5. Unidad sanitaria beneficiario – Durli Esmeralda Buitrago**

- **Durli Esmeralda Buitrago:** Unidad sanitaria en ejecución a nivel de acabados, sin embargo, pese a que esta completa la caseta de la unidad se observó que está pendiente la instalación de red y puntos eléctricos y sistema de tratamiento. El beneficiario se encuentra satisfecho por la obra.
- **Margarita Morantes:** Unidad sanitaria en ejecución a nivel de acabados, sin embargo, pese a que esta completa la caseta de la unidad se observó que está pendiente la instalación de la ducha, de red y puntos eléctricos y sistema de tratamiento. El beneficiario se encuentra satisfecho por la obra.
