FORMATO: CUMPLIDO E INFORME DE COMISIÓN O AUTORIZACIÓN DE  
DESPLAZAMIENTO

| Visita de recorrido de obra con PDA Nariño y Administración Municipal para verificar los avances del proyecto denominado "OPTIMIZACION SISTEMA DE ACUEDUCTO MUNICIPIO DE BARBACOAS, DEPARTAMENTO DE NARIÑO" |

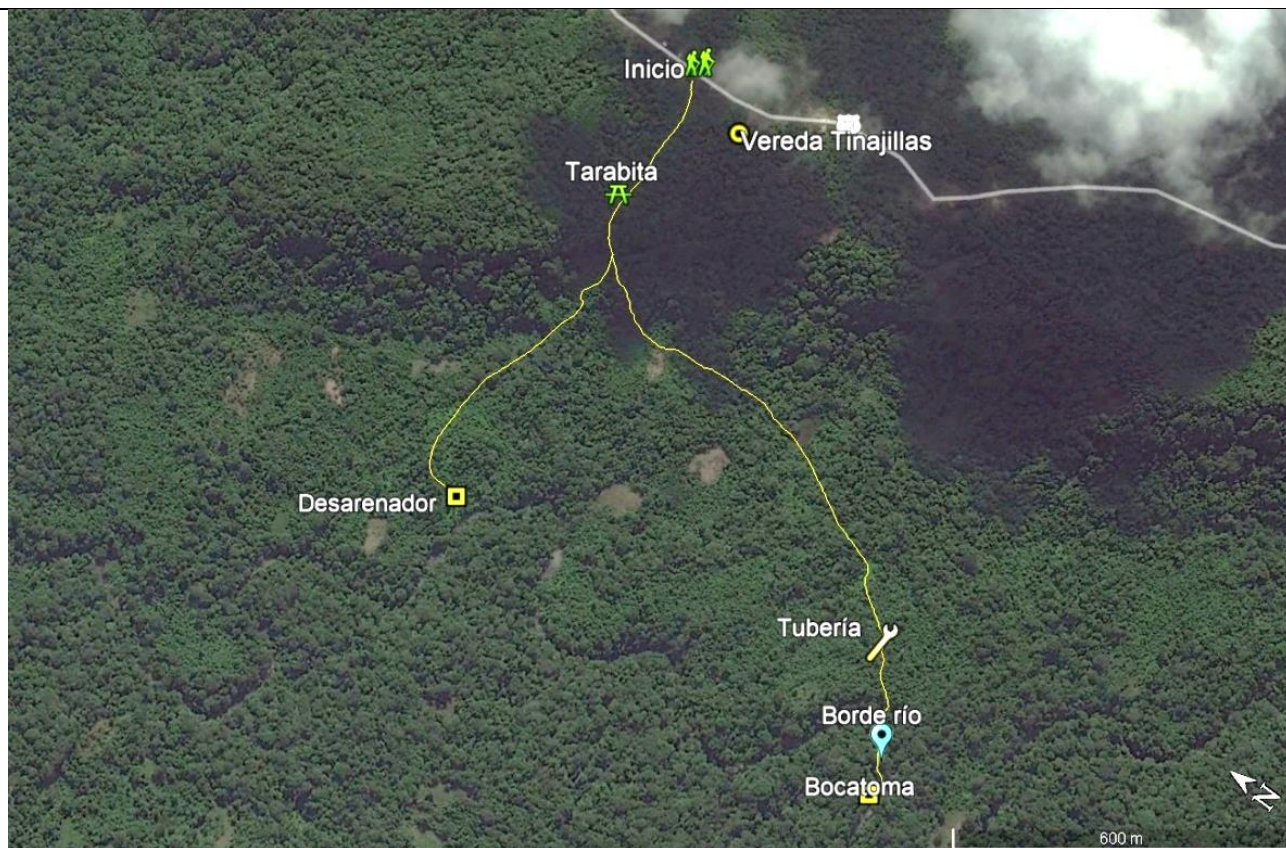
Imagen 2. Recorrido bocatoma y desarenador

El acceso a la bocatoma se hace desde la vía que conduce a Túquerres, en la vereda Tinajillas ubicada a unos 17 Km del casco urbano yendo a pie hacia el suroccidente hacia el río Guagüí a través de un sendero adaptado parcialmente por el contratista en terreno selvático. En la imagen No. 2 se muestran los puntos de interés visitados en el sector.

El siguiente punto visitado fue el desarenador, para esto fue necesario regresar hasta un punto cercano a la tarabita y tomar otro camino como se observa en la imagen No. 2.

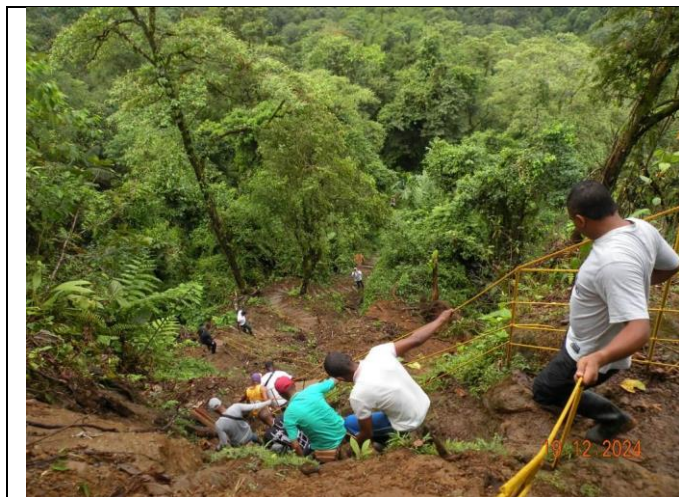
Foto No. 1 Condiciones del sendero

Las condiciones topográficas del recorrido son difíciles, principalmente por la irregularidad del suelo, la presencia de humedad y las diferencias de nivel que desde la carretera hasta el borde del río suman unos 230 m en una longitud aproximadamente de 2 Km, lo que implica que el tiempo requerido para el desplazamiento hacia la bocatoma sea de aproximadamente 2 horas. En las fotografías No. 1 y No. 2 se observan las características típicas del camino.

El contratista de obra instaló pasamanos en varilla en los sitios de mayor dificultad para mejorar las condiciones de seguridad.

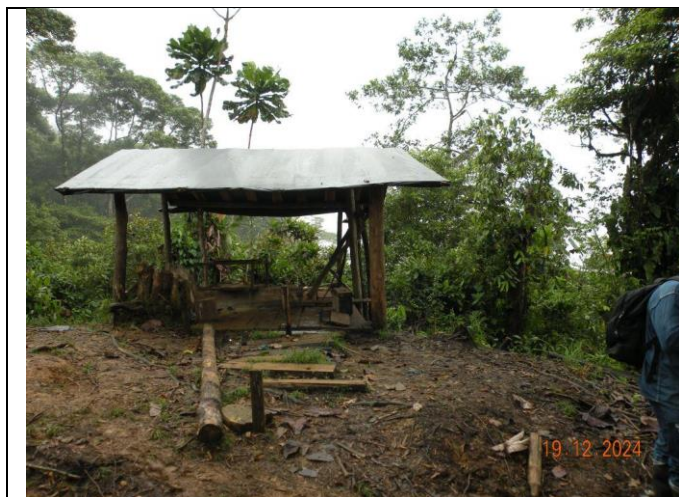
Foto No. 3 Tarabita

El primer punto de interés encontrado corresponde a la tarabita instalada por el contratista para el transporte de materiales que se puede observar en la foto No. 3. De acuerdo con lo informado por el contratista, se emplea para el traslado de materiales pétreos, acero y cemento, la tubería se traslada por tierra puesto que por la forma genera inestabilidad en los cables.

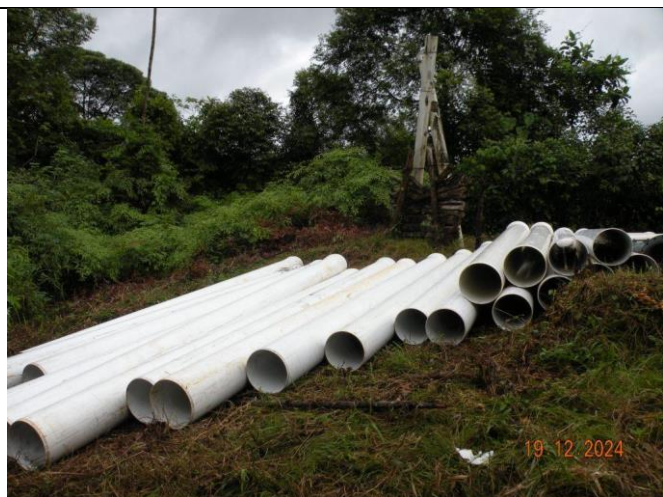
Foto No. 4 Acopio de tubería

Más adelante se encontró un acopio de tubería PVC que el contratista tiene destinada para ser utilizada en la aducción, la que se muestra en la foto No. 4.

Se evidenció que el contratista cuenta con tubería en obra con lo que puede dar continuidad a la instalación de la aducción y de la conducción.

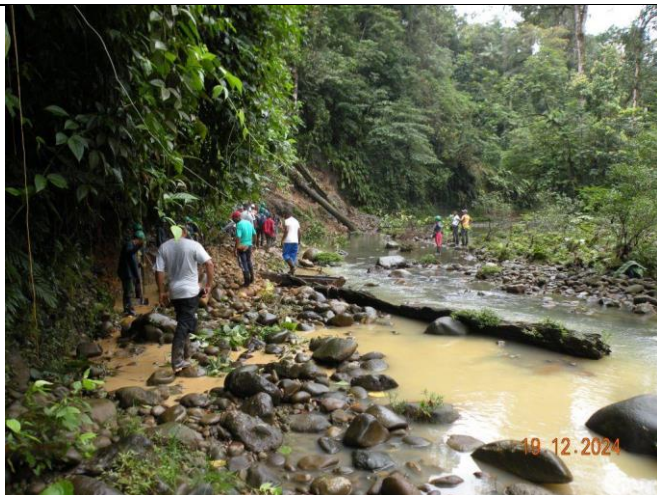
Foto No. 5 Sitio de ingreso al río Guagüí

El sitio de ingreso al río se ubica sobre la orilla derecha a unos 70 m aguas abajo de la bocatoma, desde este sitio hacia aguas arriba la orilla se compone de roca y el talud es prácticamente vertical. Para llegar a la bocatoma se debe caminar por el cauce del río como se observa en la foto No. 5. La bocatoma se encuentra terminada como se observa en la foto No. 6.

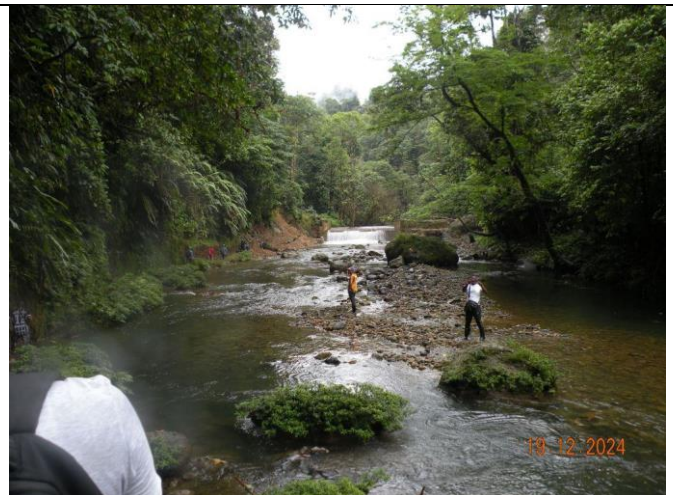
Foto No. 6 Vista de la bocatoma

Se encontró que la bocatoma de fondo se encuentra terminada y apta para entrar en funcionamiento.

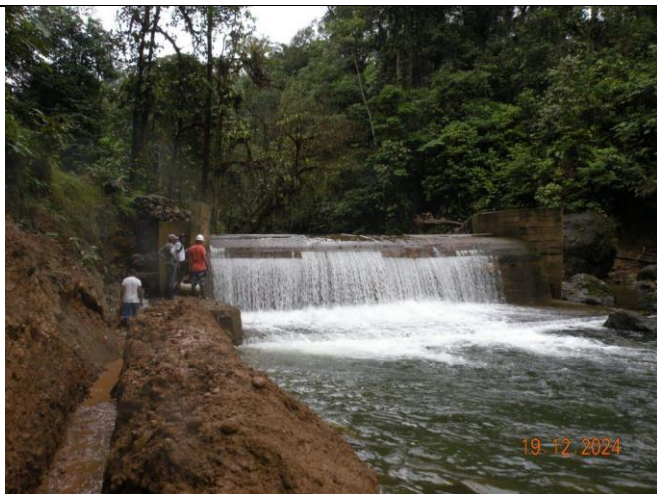
Foto No. 7 Vista de la bocatoma

La bocatoma se encuentra terminada y lista para entrar en operación. La foto No. 7 muestra una vista de la bocatoma desde aguas abajo. En la foto No. 8 se observa la salida al desarenador y la tubería del desagüe, las que se habilitaron durante la visita para verificar su funcionamiento. Las fotografías No. 9 y No. 10 corresponden a vistas de la estructura desde cada una de las orillas.

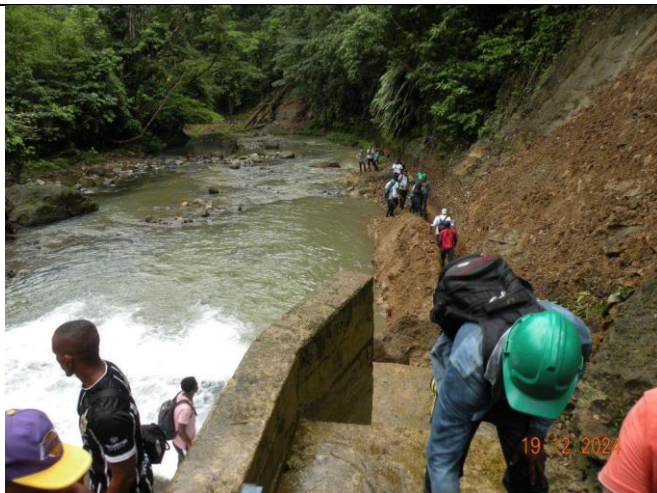
Foto No. 11 Excavación para aducción orilla derecha.

La línea de aducción se encuentra en construcción, la foto No. 11 muestra la excavación junto a la bocatoma y la foto No. 12 aguas abajo del punto de ingreso al río. La interventoría manifestó que en un tramo de unos 120 m es necesario ejecutar obras de protección y/o cambio de material para la tubería, puesto que al ser PVC y ubicarse en el cauce no es suficiente con estar enterrada y es vulnerable ante las crecientes que tienen una alta capacidad de transporte.

Falta instalar varios tramos de la línea de aducción que requieren de protecciones que no están contempladas en el contrato, se tienen recibidos 1,23 Km.

Se requiere de la aprobación de un balance de mayores y menores cantidades así como la inclusión de ítems no previstos para realizar protecciones y anclajes y eventualmente cambio del material de la tubería de aducción en algunos tramos de alto riesgo por condiciones geológicas y ubicación en el cauce.

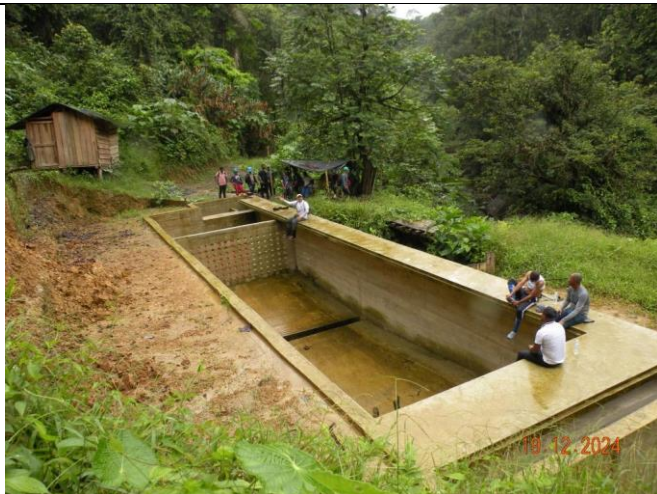
Foto No. 13 Vista del desarenador hacia aguas arriba

Se encontró que el desarenador con capacidad de tratamiento de 82 lps se encuentra terminado, como se observa en la foto No. 13. La estructura está lista para efectuar la conexión de la tubería de aducción como se puede ver en la foto No. 14.

El contratista manifestó que en cuanto comience a operar se instalará la cubierta de protección para evitar el ingreso de contaminantes.

El desarenador se encuentra terminado y listo para entrar en operación.

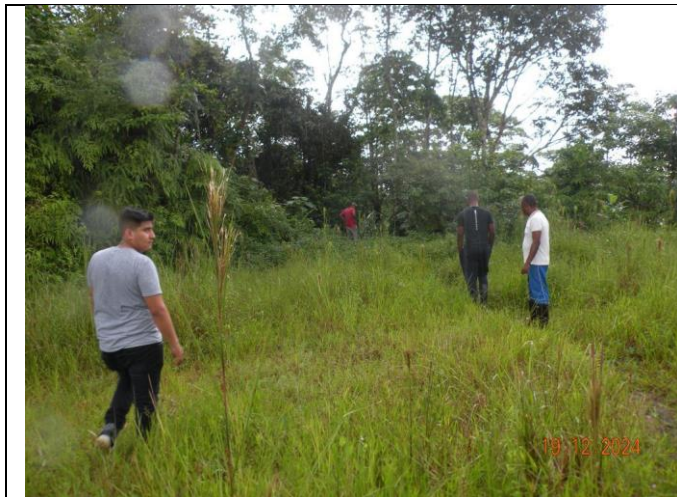
Foto No. 15 Lote PTAP

El lote se encuentra cubierto de vegetación que no permite observar los límites con facilidad, como se observa en la foto No. 15.

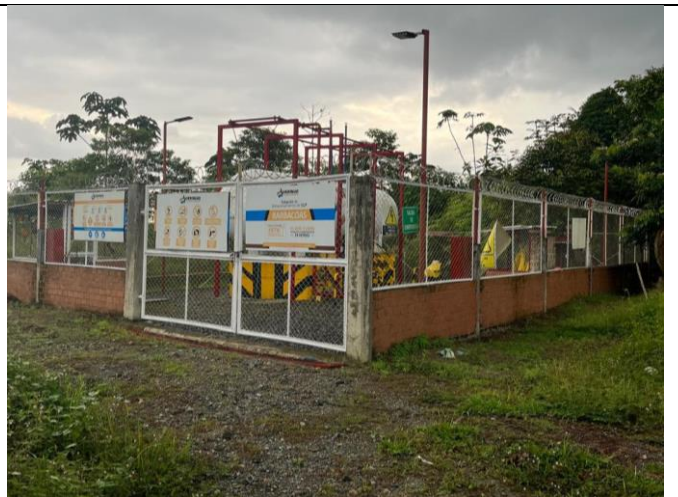
Foto No. 16 Estructura invasiva del predio

Además se encontró el cerramiento mostrado en la foto No. 16, perteneciente a una estructura para almacenamiento de gas que fue instalada parcialmente en el lote, lo que disminuye el área disponible.

El contratista de obra manifestó que la presencia de esa estructura puede afectar la implantación de los diseños puesto que además del área ocupada se requiere de aislamientos que reducen aún más el espacio.

Esta situación fue informada al alcalde, quien manifestó que la destinación del predio es exclusivamente para el acueducto por lo que de ser necesario, solicitará el retiro de la estructura de almacenamiento de gas.

Se solicitó al contratista que efectuó la medición topográfica del predio y verifique si con la presencia del almacenamiento de gas se pueden implantar las estructuras de la planta de tratamiento, el tanque de almacenamiento y la caseta de operación y presente el informe respectivo a la alcaldía municipal de Barbacoas que es su contratante.

El lote dispuesto para la construcción de la planta de tratamiento, tanque de almacenamiento y caseta de operación fue utilizado parcialmente por lo que el contratista debe determinar si el área disponible es suficiente para las estructuras del acueducto.
