**FORMATO: CUMPLIDO E INFORME DE COMISIÓN O AUTORIZACIÓN DE DESPLAZAMIENTO**  
**PROCESO: GESTIÓN DE RECURSOS FÍSICOS**  
 Versión: 4.0 Fecha: 22/07/2024 Código: GRF-F-59

<b>OBJETO DE LA COMISIÓN Y/O AUTORIZACIÓN DE DESPLAZAMIENTO</b>
Realizar DIAGNOSTICO TECNICO PARA ESTRUCTURACIÓN DE PROYECTO DE ACUEDUCTO PARA LA COMUNIDAD INDIGENA WIWA, MUNICIPIOS DE SANTA MARTA, SAN JUAN Y VALLEDUPAR

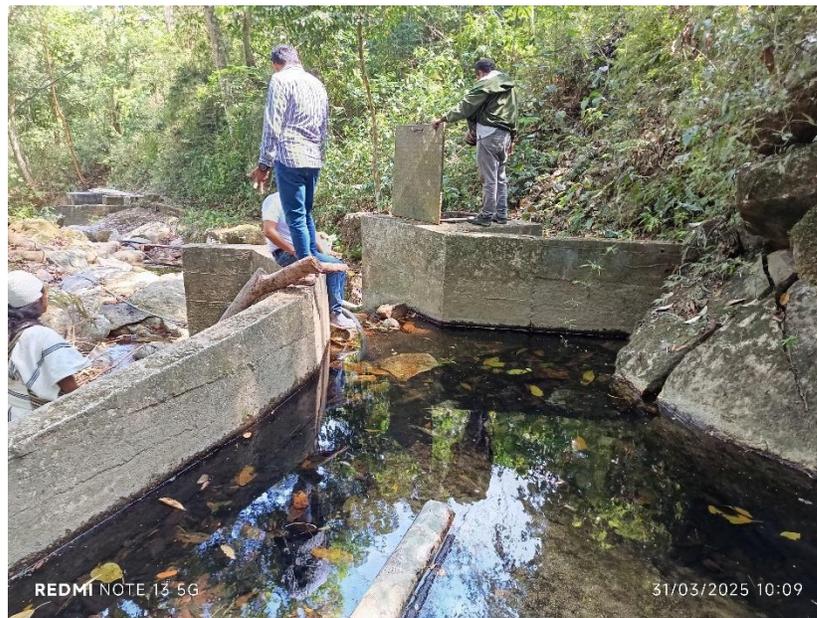
Se identifica que la comunidad se abastece de la quebrada el Boquerón donde se cuenta con una bocatoma tipo dique en concreto tal como se muestra en la siguiente imagen:

De acuerdo a la conversación sostenida con las comunidades, en épocas de verano la quebrada se seca, lo que dificulta el acceso al agua por parte de la comunidad para el consumo y para las demás actividades que se desarrollan en el territorio.

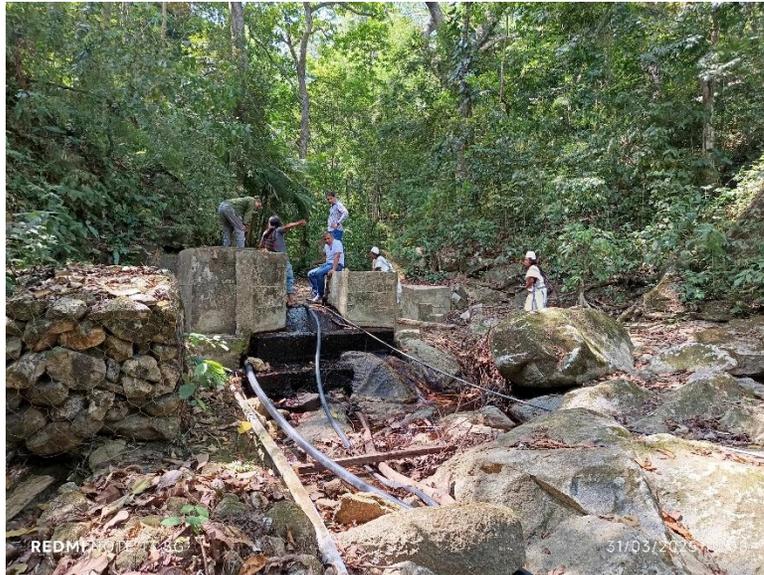
Se evidencia una tubería de aducción en 2" PVC que conduce el agua hasta el desarenador y de ahí hasta el tanque de almacenamiento. Se evidencia que el primer tramo hasta el desarenador se encuentra empalmado en manguera.

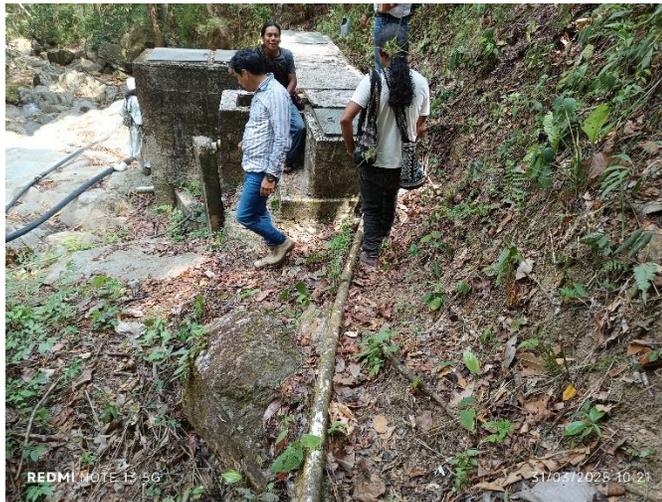
El sistema cuenta con un desarenador de 3,5 m de largo, 0,85 m de ancho y una profundidad de 1,90 m.

Se evidencia que el desarenador funciona correctamente, no obstante su capacidad se ha visto disminuida por la falta de mantenimiento, toda vez que hace mucho tiempo no se realiza ni purga ni lavado de la estructura.

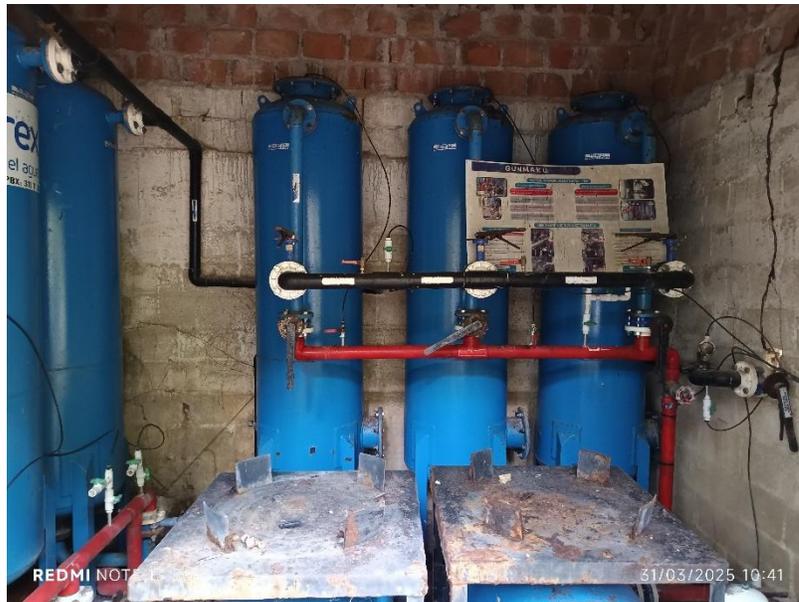
La comunidad cuenta con una caseta que almacena en su interior una planta de tratamiento compacta la cual se encuentra fuera de funcionamiento desde aproximadamente el año 2018 según la comunidad.

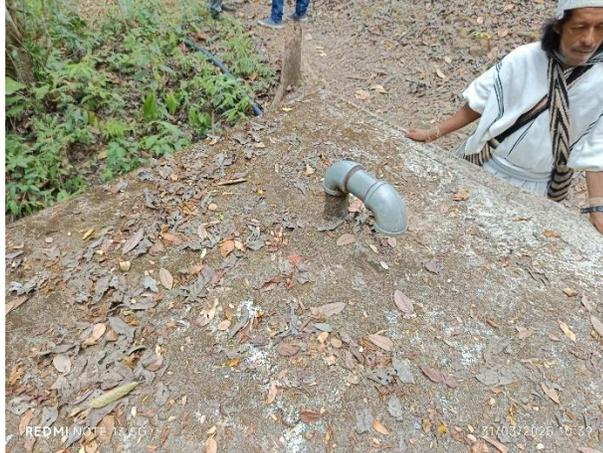
Además de la PTAP, en el mismo predio se cuenta con un tanque de almacenamiento superficial de 4,6 x 4,6 y 2,40 m de profundidad. El tanque funciona correctamente. Es de anotar que el agua ingresa directamente al tanque sin pasar por la planta, se desconoce hace cuanto tiempo se realizó el último lavado del tanque.

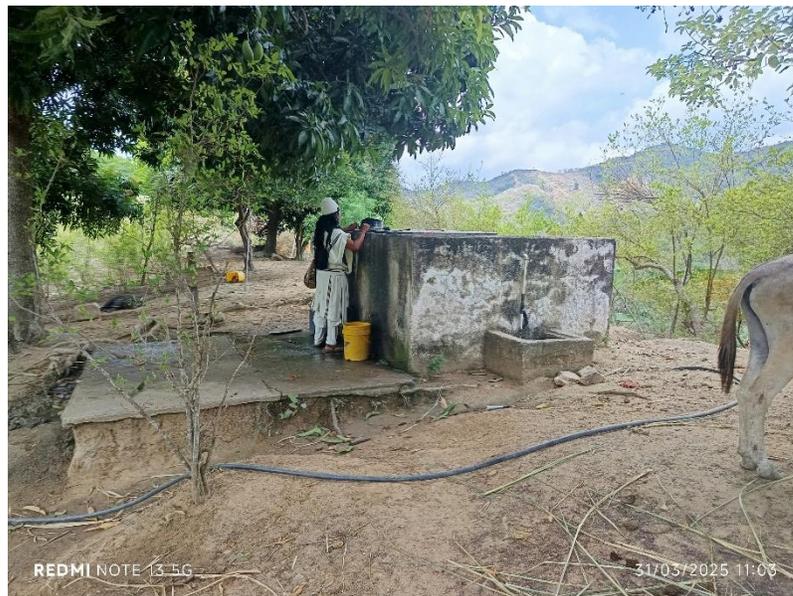
Se logró identificar que la distribución se realiza en la comunidad a través de pila pública. Se cuenta con un total de tres pilas en la comunidad, a las cuales se acercan las comunidades a tomar el agua para sus necesidades, cada pila consta de un tanque de 2,4 X 2,4 m y 1,20 m de profundidad y tres llaves o valvulas para el acceso al agua.

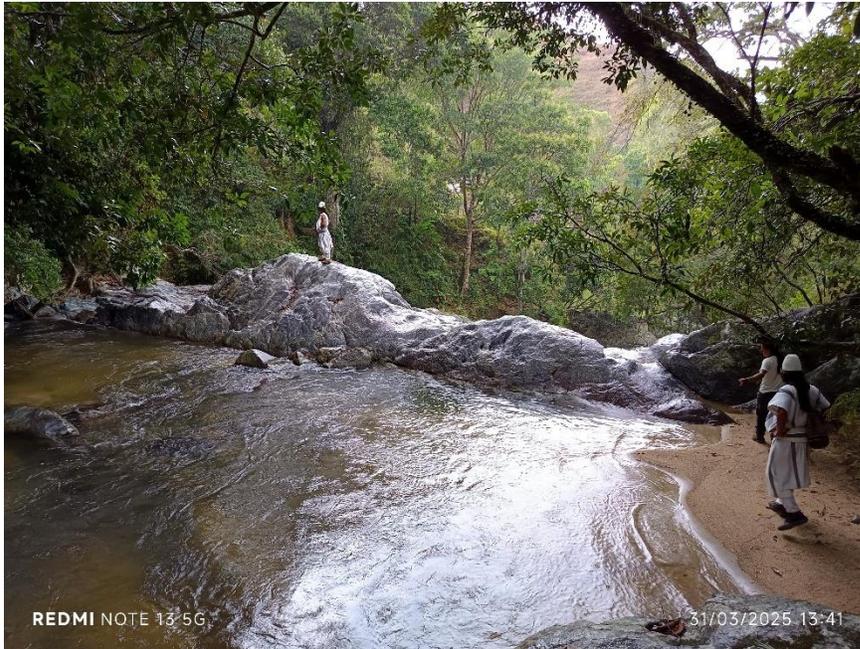
que se deben buscar fuentes alternas, para lo cual tienen identificado en río Tucurinca. Es de anotar que este pasa al lado de la comunidad, no obstante, esta se encuentra muy por encima de la cota del río, por lo que una eventual captación se deberá desarrollar aguas arriba para lograr el suministro por gravedad. Ante esto la comunidad ha identificado un punto, el cual fue visitado durante el recorrido.

De la identificación de esta fuente de abastecimiento se identifica que en términos de cantidad no tendría problemas, no obstante, se debe desarrollar un levantamiento topográfico de tal forma que se pueda definir un trazado de la tubería.

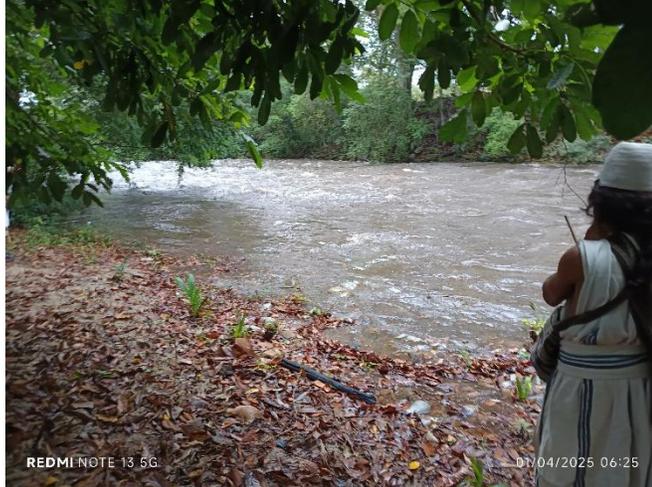
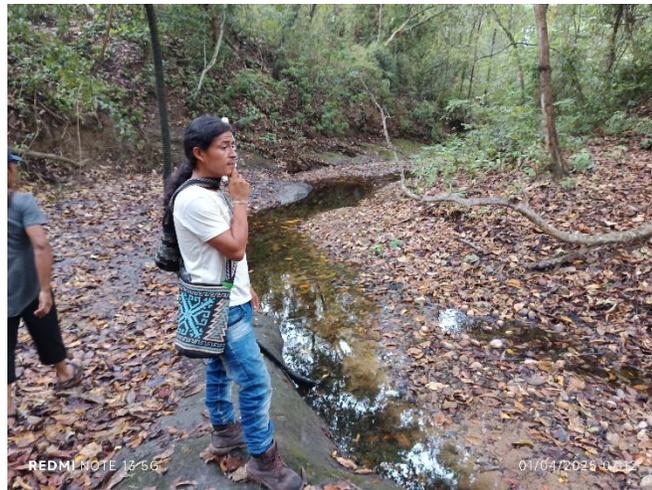
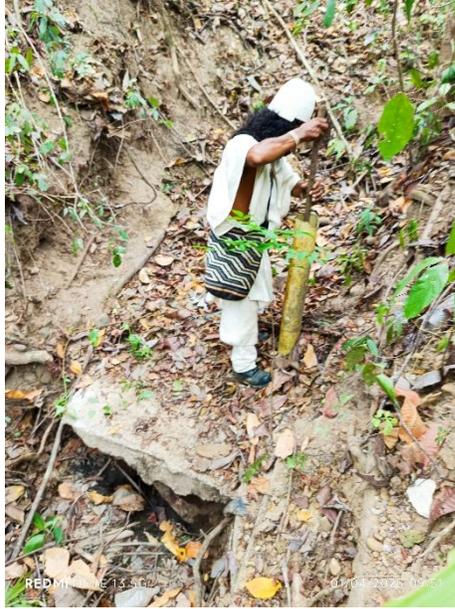
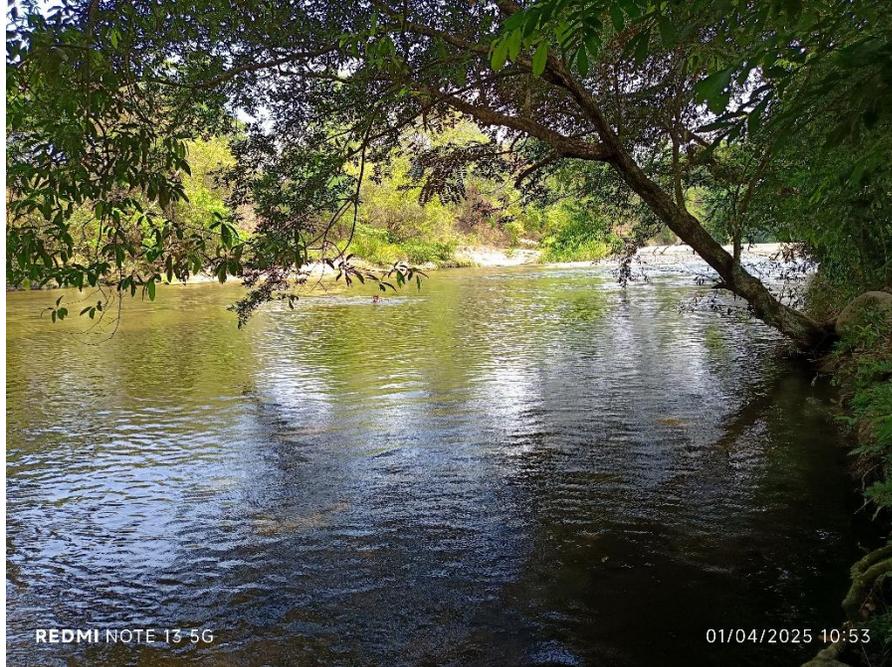
Se identifican las diferentes fuentes de abastecimiento en la Hacienda la Anastasia entre las que se tienen el Río Aracataca, un pozo existente en inmediaciones de los predios y el Río Piedras.

- Los ríos Piedra y Aracataca son fuentes confiables en términos de cantidad, estas se encuentran en los extremos opuestos del predio el cual tiene una extensión de 800 hectáreas.
- Se evidencia que en la Hacienda aún no se encuentra un asentamiento de la comunidad lo que dificulta la estructuración de un proyecto. Actualmente la comunidad se encuentra en proceso de organización la cual se recomendó desarrollar entorno a las fuentes de abastecimiento existentes.
- Actualmente en el predio hacen presencia muy pocas personas, las cuales tienen presencia para efecto de vigilancia de los predios entregados por el gobierno.
- El pozo identificado no se encuentra en funcionamiento, no obstante, es un indicio de la existencia de aguas subterráneas en la zona, lo cual se debe considerar ante la formulación de un proyecto futuro.

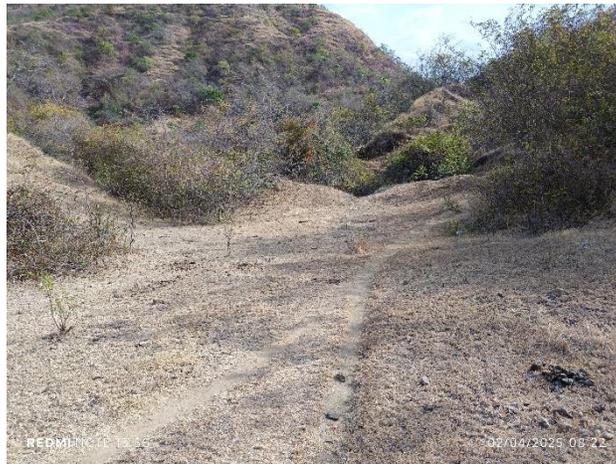
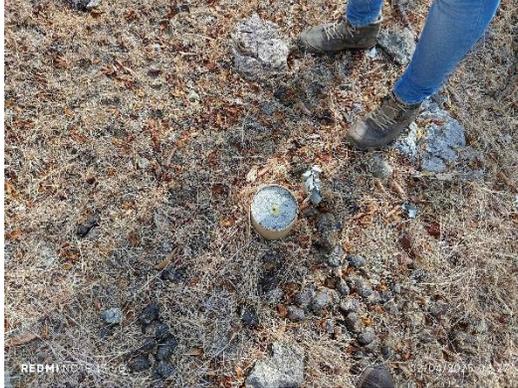
- **Visita al predio donde se proyecta PTAP y tanque de almacenamiento**

Se identifica el predio donde se evidencian puntos topográficos, es posible evidenciar que este predio se encuentra muy por encima de la comunidad por lo que se puede intuir que fue bien seleccionado para garantizar el servicio en Villa Rueda.

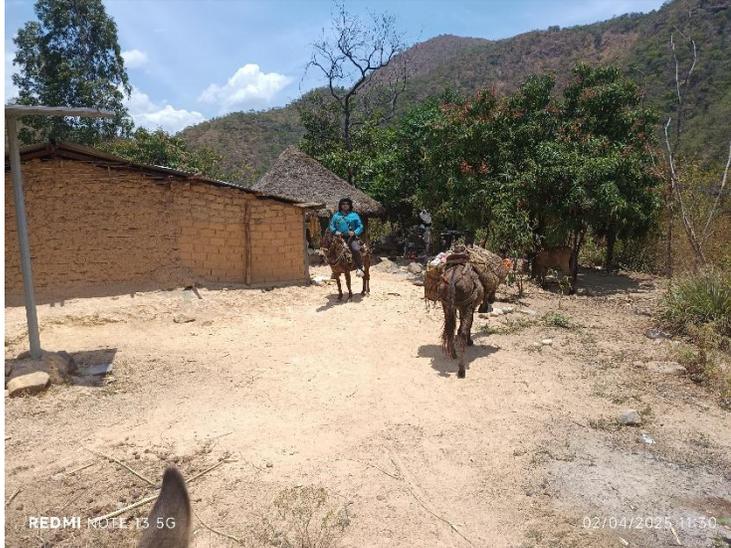
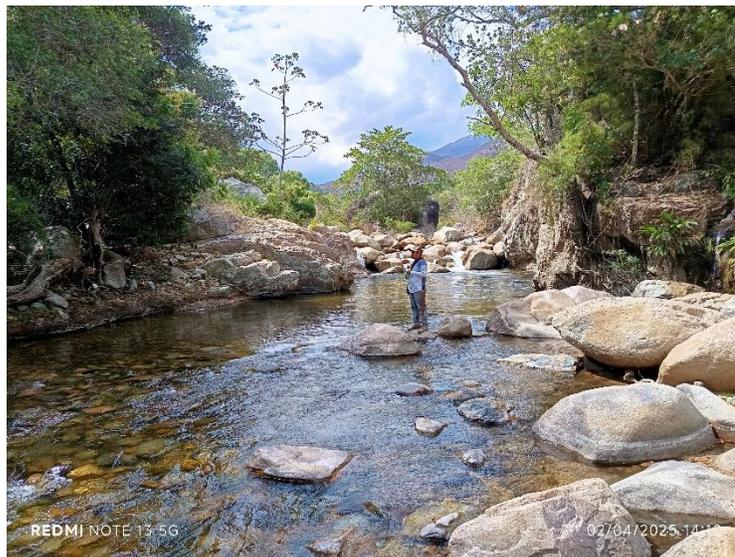
Se realiza recorrido en transporte mular desde Villa Rueda hasta el punto donde se proyecta la captación de agua en el Río Badillo. Durante este recorrido se evidenciaron comunidades aledañas, las cuales hacen parte de la etnia Wiwa. Al indagar acerca de posibles propietarios privados, la comunidad hace énfasis en que estos predios son propiedad del resguardo.

- El punto de captación proyectado obedece a la necesidad de transportar el agua por gravedad a la comunidad. Por la topografía de la zona, específicamente la altura de las montañas que separan la comunidad de la cuenca del río, se dificulta la ubicación de la captación de forma más cercana a la comunidad.
- En el recorrido realizado no se identifican comunidades campesinas o privados que hagan posesión de los predios de interés del proyecto lo que facilita el desarrollo del mismo, no obstante, con las comunidades se deben aportar los documentos necesarios para la conformación del componente predial.

- El punto identificado para la construcción de la bocatoma presenta buenas condiciones de forma que facilitan su construcción.
- Se identifica que el transporte de materiales para la conducción, así como para la construcción de la bocatoma y desarenador solo se puede realizar mediante transporte mular desde Villa Rueda o desde la comunidad de Poderitos que es una comunidad intermedia en el recorrido de la aducción.
- En cuanto a las condiciones de acceso al agua de la comunidad de Villa Rueda, se verifica la pertinencia del proyecto, toda vez que la comunidad carece de fuentes de abastecimiento y les toca realizar largas caminatas para acceder al agua o esperar que desde la entidad territorial les suministren carrotaques.
