MINISTERIO DE VIVIENDA, CIUDAD Y TERRITORIO	FORMATO DE CUMPLIDO E INFORME DE COMISIÓN O AUTORIZACIÓN DE DESPLAZAMIENTO	Versión: 1.0	
		PROCESO: GESTIÓN DE RECURSOS FÍSICOS	Fecha: 14/03/2022
			Código: GRF-F-59

OBJETO DE LA COMISIÓN Y/O AUTORIZACIÓN DE DESPLAZAMIENTO
VISITA TÉCNICA INTERINSTITUCIONAL PARA DAR SOLUCION A PROBLEMÁTICA POR BLOQUEO DISPOSICIÓN FINAL RELLENO SANITARIO REGIONAL DE SOGAMOSO, BOYACA

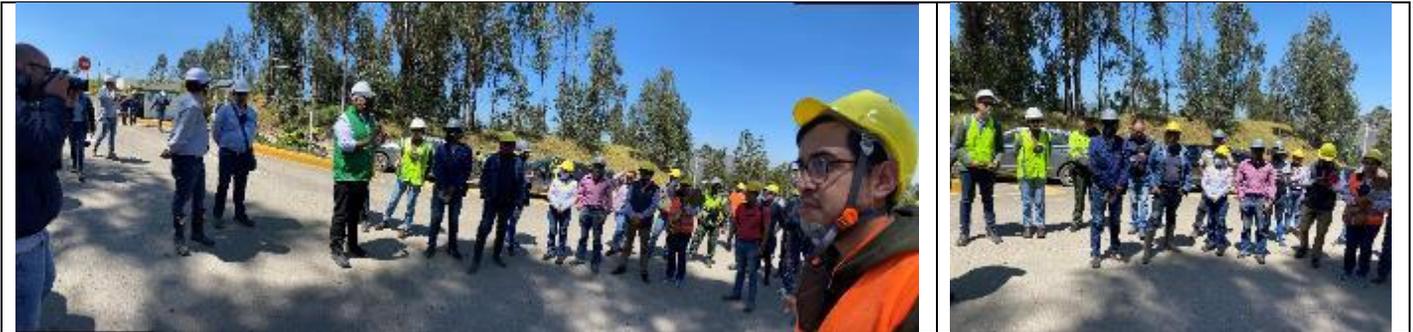
Fotografías 4 y 5. Reunión inicial. Coservicios S.A. E.S.P. establece las condiciones de ingreso y seguridad al relleno sanitario Terrazas del Porvenir. Fuente: MVCT 02-02-2023
