FORMATO: CUMPLIDO E INFORME DE COMISIÓN O AUTORIZACIÓN DE DESPLAZAMIENTO

ACOMPañAR VISITA TÉCNICA A SAN BASILIO DE PALENQUE PARA REVISAR PROBLEMATICA DE SANEAMIENTO BASICO POR POBLEMAS DE REBOSE EN LOS POZOS INSPECCIÓN

para lo anterior, se realizó desplazamiento el día 17 de agosto de 2023 con el fin de iniciar visita de campo en el corregimiento y el día 18 de agosto se realiza la inspección ocular sobre las estructuras civiles que compnene el alcantarillado y el sistema de tratamiento de aguas residuales.

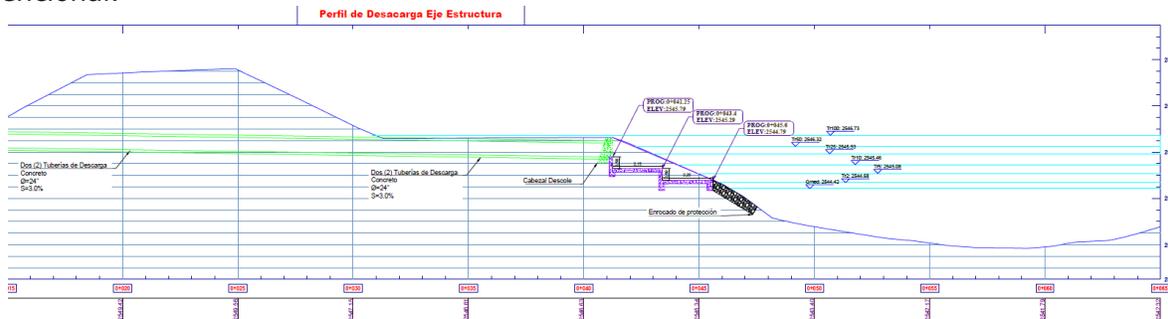
Figura No. 5 - Esquema tipo de adecuación hidráulica

1. Sistema de alcantarillado: con el propósito de brindar una solución inmediata se recomienda la intervención hidráulica en la conformación de jarrillones y profundización del lecho del arroyo Juniche, esta alternativa generara un impacto en la reducción la inundación y el cabezal de descarga quedaría en una cota superior para un período de retorno superior a 25 años, este planeamiento se debe realizar unos 1.000 metros aguas arriba del punto de vertimiento y 2.500 metros aguas abajo, con esto se garantizará el tránsito de crecientes, a continuación se muestra el esquema tipo de una adecuación hidráulica convencional.
