## ACTA No. 20241105

Revisión y discusión de los componentes de geotecnia y estructuras del proyecto: CONSTRUCCIÓN DEL COLECTOR DE ALCANTARILLADO SANITARIO, ESTACION DE BOMBEO DE AGUAS RESIDUALES Y OPTIMIZACIÓN DEL SISTEMA DE TRATAMIENTO DE AGUAS RESIDUALES DEL DISTRITO SANITARIO OCCIDENTAL EN EL MUNICIPIO DE CHINÚ-DEPARTAMENTO DE CÓRDOBA.

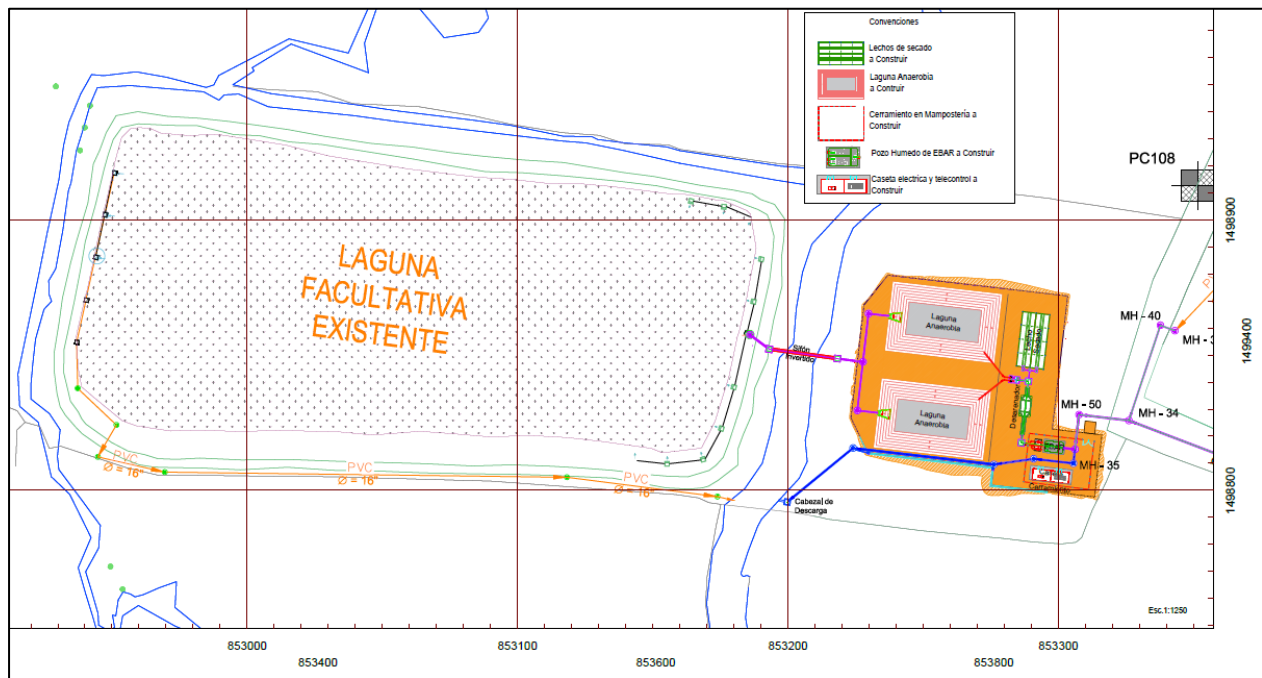
Ilustración 1. Tomado del plano de estructuras existentes y proyectadas.

Se mencionó que el colector sanitario existente está trazado en línea magenta o morada en los planos.

Este colector será reemplazado por nuevas estructuras proyectadas.

Se discutió la existencia de un viaducto que actualmente conduce el colector. Este viaducto dejará de funcionar y será reemplazado por una tubería enterrada, eliminando la necesidad del viaducto.

Actualmente, hay un desarenador en funcionamiento que será retirado del servicio.
