**SUPERVISOR DEL CONTRATO N° PAF-ATF-N-676 DE 2021.  
SUBDIRECCIÓN DE PROGRAMAS  
VICEMINISTERIO DE AGUA Y SANEAMIENTO BÁSICO**

Efectuar asistencia técnica para el seguimiento de obras en ejecución del Programa de Conexiones Intradomiciliarias en los municipios de Astrea (Cesar) y Sabanas de San Ángel (Magdalena).

**1.2. Visita de seguimiento de calidad de obras.** (Lugar: Barrios Simón Bolívar y Mano de Dios - fecha: 17 de febrero de 2021 - asistentes: Planeación Municipal, Ministerio, Enterritorio y contratistas de obra e interventoría).

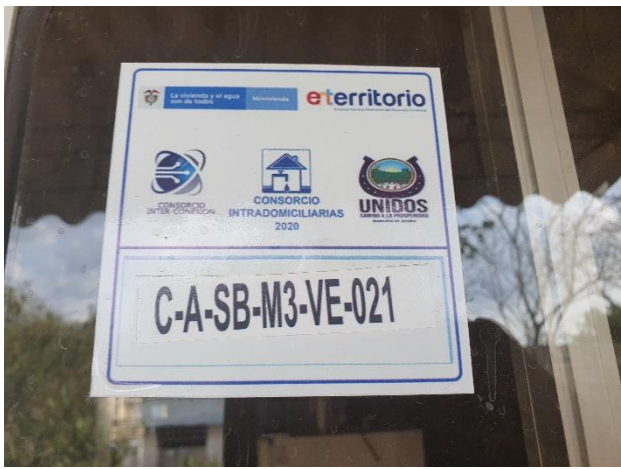
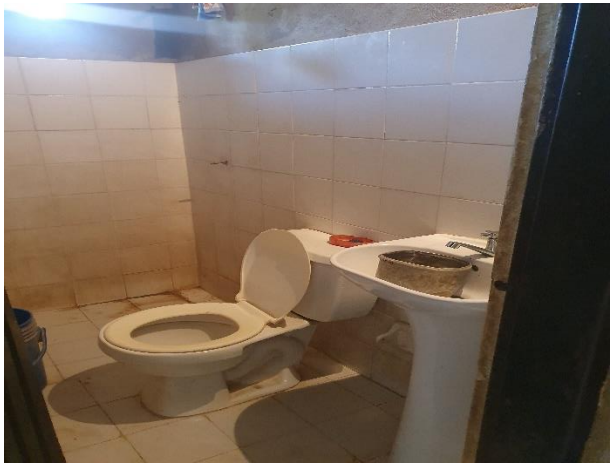
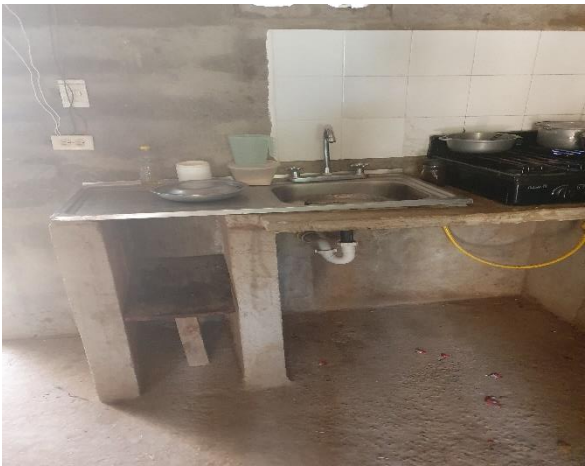
**Código: 021** Instalación de lavaplatos, lavadero y lavamanos. Construcción de estructura para tanque elevado, ubicación de tanque de 500 litros. El tanque es funcional para el suministro de todos los aparatos instalados.

| Fecha: 17/02/2021.<br>Código del inmueble | Fecha: 17/02/2021.<br>Instalación de lavamanos |
| Fecha: 17/02/2021.<br>Instalación de lavaplatos sobre murete existente. | Fecha: 27/01/2021.<br>Construcción de lavadero incluye muretes<br>OBSERVACIÓN: Mejorar filos de muretes pañetados |

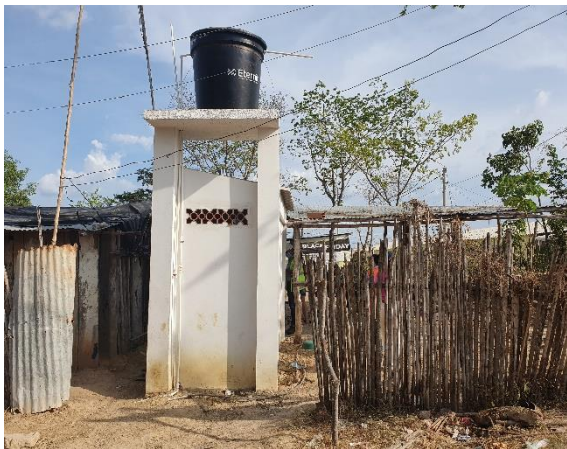
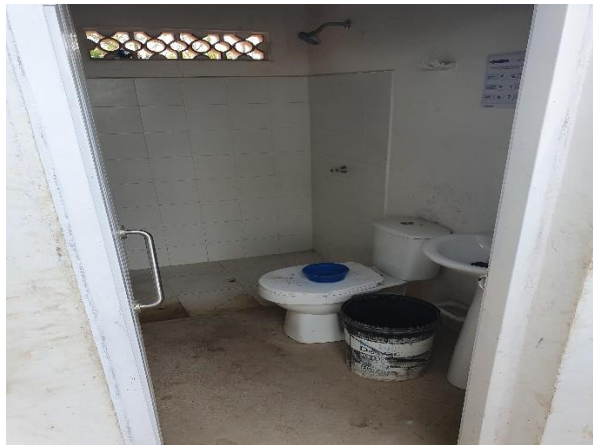
**Código:023** Construcción de unidad sanitaria tipo 3, construcción de lavamanos y lavaplatos el cual incluye muretes y placa de piso para su estabilidad considerando que el piso de la vivienda es en tierra. Se instala acrílico en la caseta, se profundizan las tuberías de acueducto para evitar la exposición al sol y su desacople por el tránsito de los habitantes de la vivienda, no se logra dar un mejor acabado a la placa argumentado por la formaleta irregular utilizada en el momento de la fundida.

| Fecha: 17/02/2021.<br>Caseta tipo 3. | Fecha: 17/02/2021.<br>OBSERVACIÓN: Limpieza general, afinado de piso |

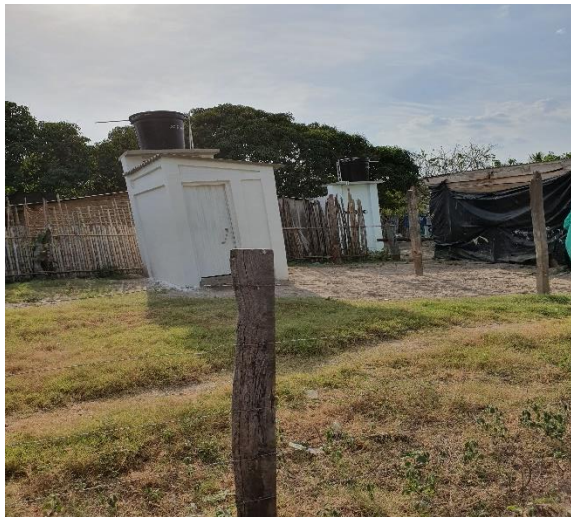
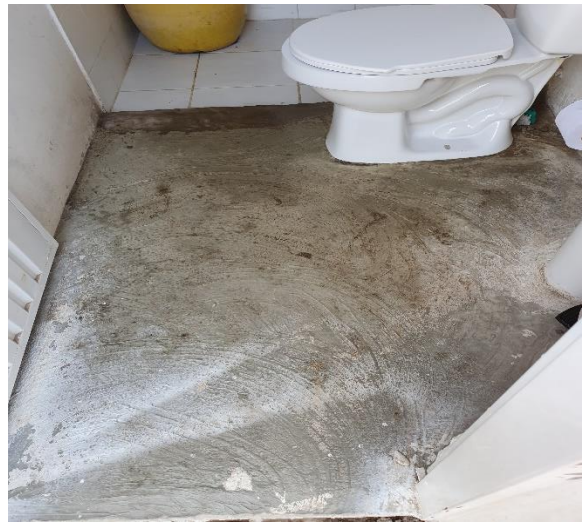
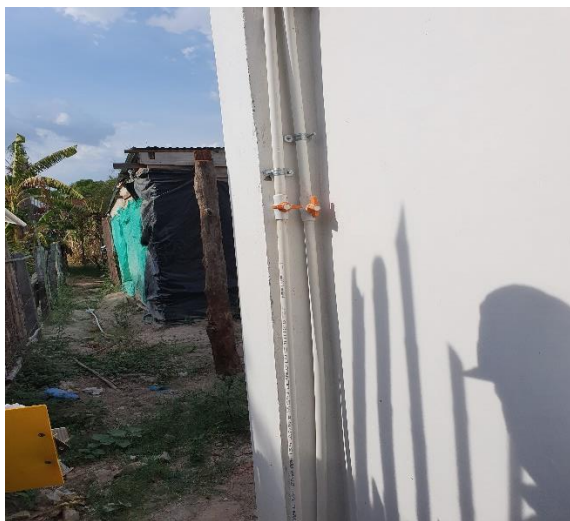
**Código: 031** Construcción de unidad sanitaria tipo 3 (con placa para tanque elevado), se logra constatar correcto acabado de la puerta de la unidad sanitaria, la terminación del acabado del piso de la unidad sanitaria fue realizado por el propietario del inmueble, se evidencia la fijación de la tubería al muro, de igual forma se verifica acabado de pintura en placa y unidad sanitaria.

Fecha: 17/02/2021.  
Unidad sanitaria tipo 3, incluye tanque de almacenamiento.

Fecha: 17/02/2021.  
Acabado de piso, realizado por el propietario del inmueble.

Fecha: 17/02/2021.  
Instalación de abrazaderas de fijación de tubería al muro.

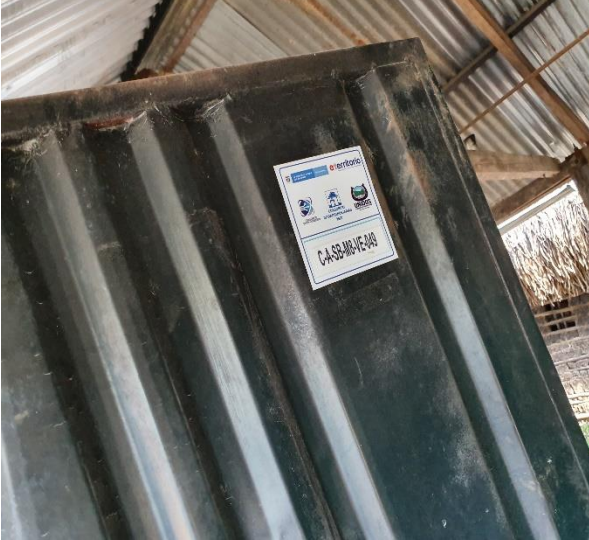
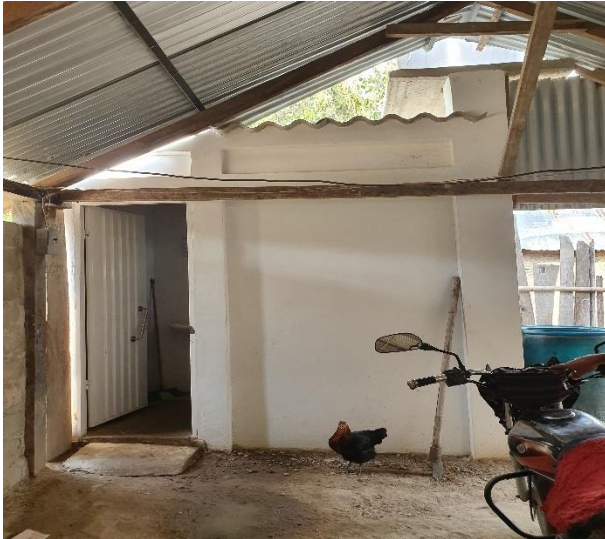
**Código:049** Construcción de unidad sanitaria tipo 3 (con placa para tanque elevado), se verificó con interventoría y con Enterritorio el costo generado de ejecución donde se determinó que no quedan recursos disponibles, teniendo en cuenta que en la verificación anterior de visita técnica realizada no se tuvo en cuenta los costos indirectos. Por tanto, no se puede beneficiar a dicho inmueble con alguna otra intervención.

| Fecha: 17/02/2021.<br>Identificación del inmueble | Fecha: 17/01/2021.<br>Construcción de caseta tipo 3 |

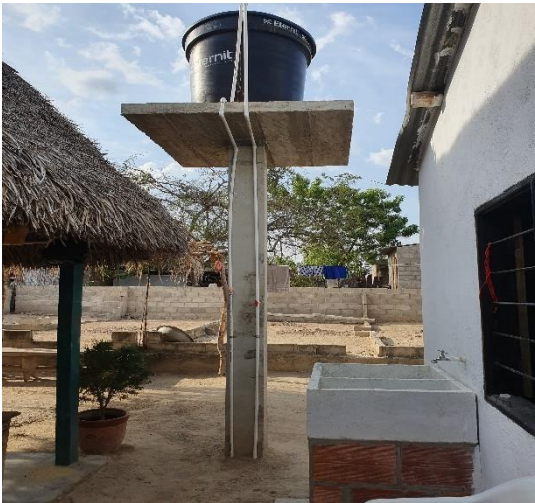
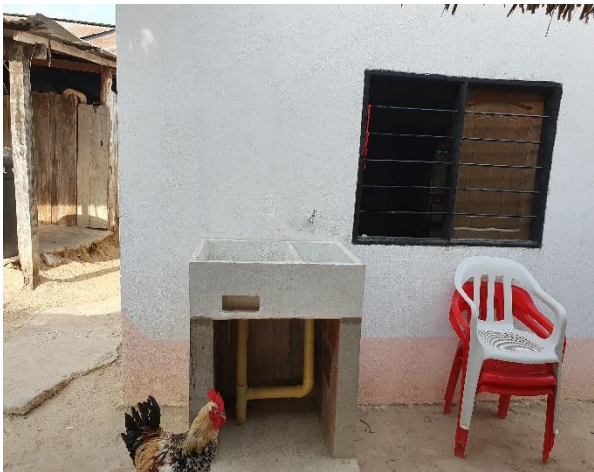
**Código: 072** Construcción de estructura para tanque elevado, incluye tanque y construcción de lavadero. Se subsanó el resane en la fijación del lavadero contra el muro,

| Fecha: 17/02/2021.<br>Construcción de estructura para tanque elevado, incluye tanque de 500 lts | Fecha: 17/02/2021.<br>Construcción de lavadero incluye muretes. |

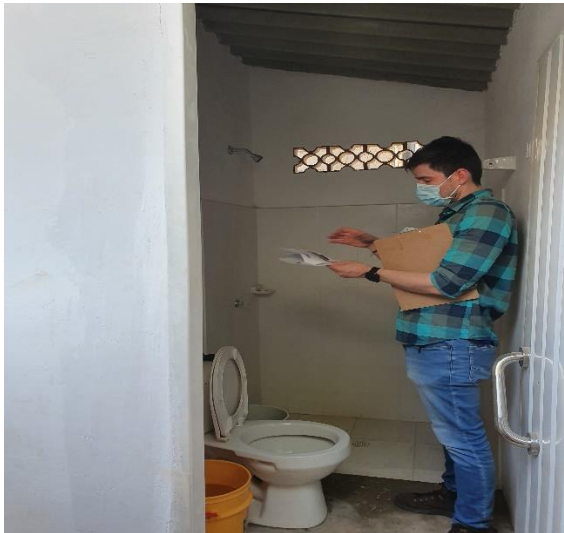
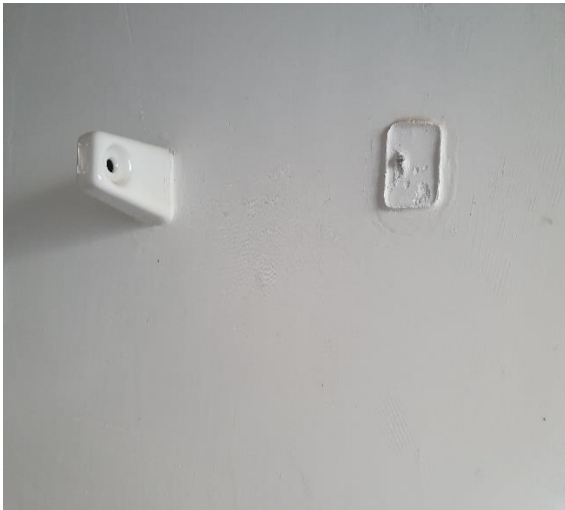
**Código: 098** Construcción de caseta tipo 1, en visita técnica de obra Enterritorio informa junto con el contratista que el recurso no alcanzó para realizar caseta tipo 4. Se recomienda instalar en debida forma las incrustaciones en la unidad sanitaria.

| Fecha: 17/02/2021.<br>Caseta tipo 1. | Fecha: 17/02/2021.<br>OBSERVACIÓN: Instalar de forma correcta las incrustaciones |

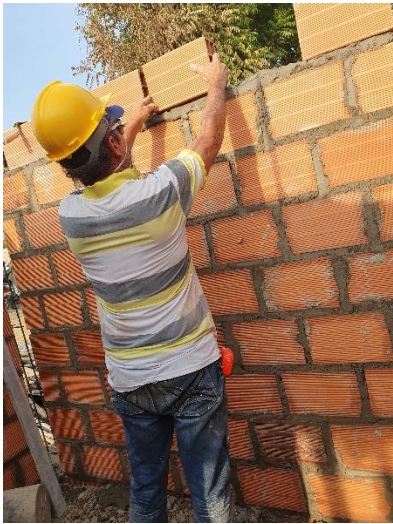
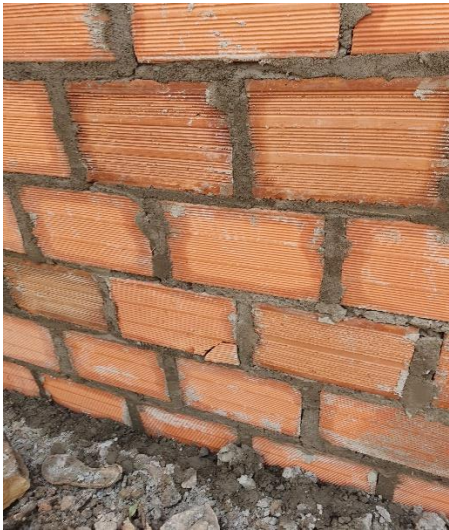
**Código: 285** Construcción de caseta tipo 3. En ejecución, se evidencian algunos bloques partidos en la construcción del muro.

| Fecha: 17/02/2021.<br>Caseta tipo 3. En ejecución | Fecha: 17/02/2021.<br>OBSERVACIÓN: Instala algunos bloques partidos. |

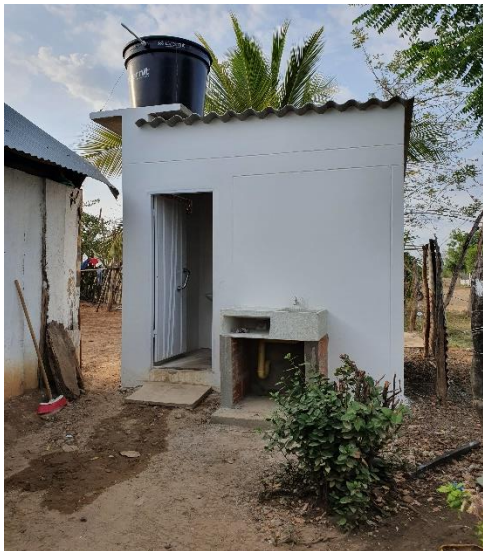
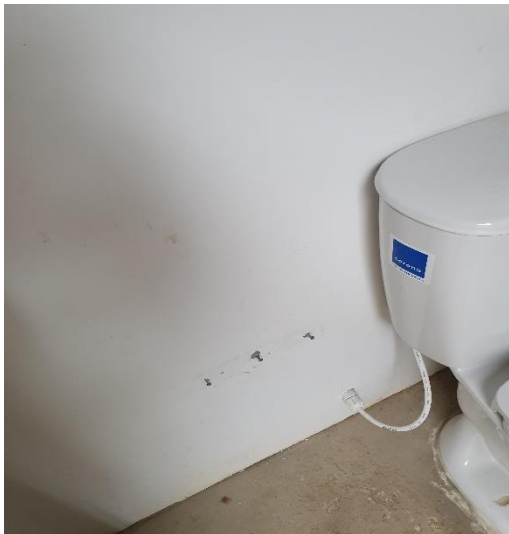
**Código: 272** Construcción de caseta tipo 3 y construcción de lavadero (incluye muretes y placa). Se recomienda instalar en debida forma las incrustaciones en la unidad sanitaria.

| Fecha: 17/02/2021.<br>Caseta tipo 3 y construcción de lavadero (incluye muretes) | Fecha: 17/02/2021.<br>OBSERVACIÓN: Instalar de forma correcta las incrustaciones |

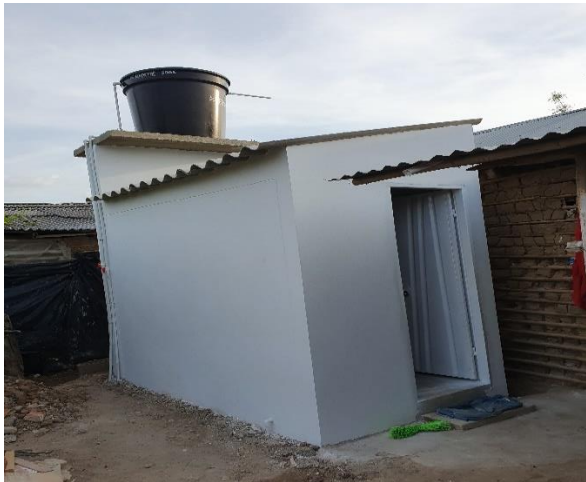
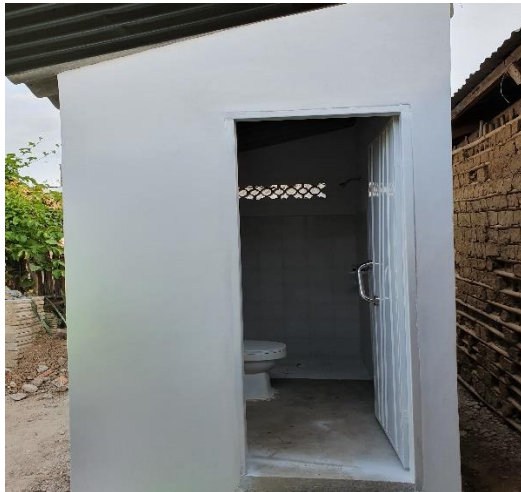
**Código: 269** Construcción de caseta tipo 3 y construcción de lavadero (incluye muretes y placa). Se recomienda instalar en debida forma las incrustaciones en la unidad sanitaria.

| Fecha: 17/02/2021.<br>Caseta tipo 3 y construcción de lavadero (incluye muretes) | Fecha: 17/02/2021.<br>OBSERVACIÓN: Limpiar y mejor acabado de piso. |

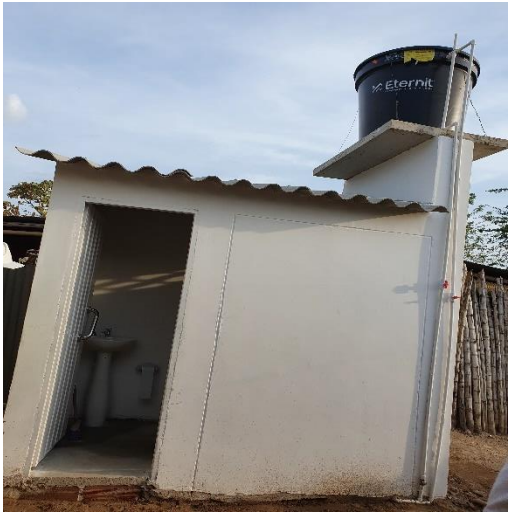
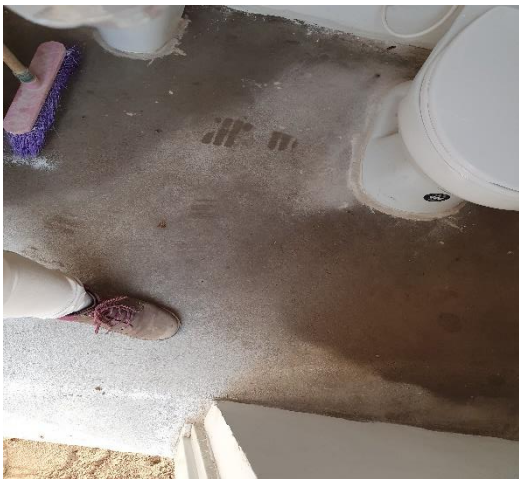
**Código: 263** Construcción de caseta tipo 3. Se recomienda limpiar y mejorar acabado del piso.

| Fecha: 17/02/2021.<br>Caseta tipo 3 y construcción de lavadero (incluye muretes) | Fecha: 17/02/2021.<br>OBSERVACIÓN: Limpiar piso y mejorar acabado. |

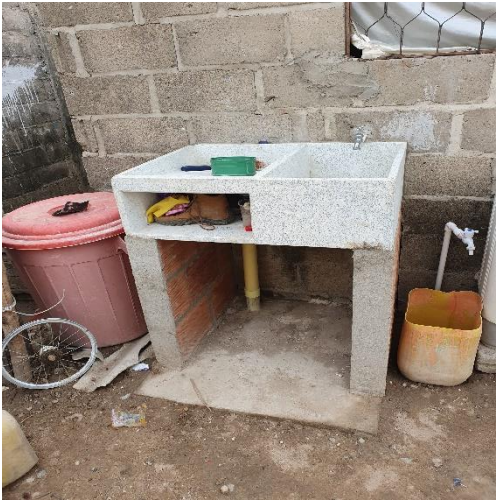
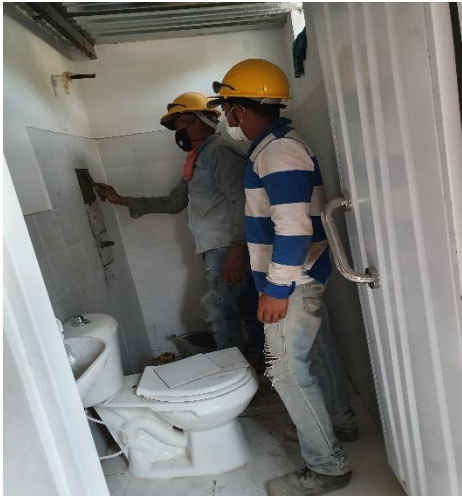
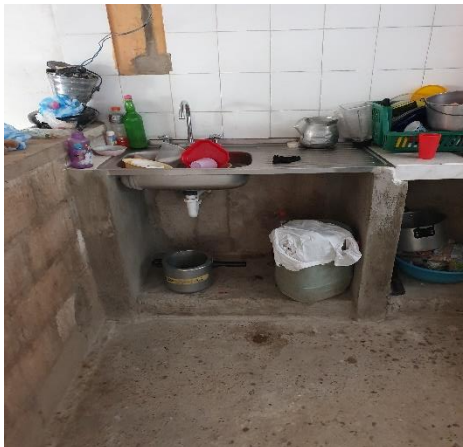
**Código: 203** Construcción de caseta tipo 3 y construcción de lavadero incluye muretes. Se recomienda limpiar y mejorar acabado del piso.

| Fecha: 17/02/2021.<br>Construcción de lavadero (incluye muretes). | Fecha: 17/02/2021.<br>Adecuación de unidad existente. En ejecución. |

Fecha: 17/02/2021.  
Instalación de lavaplatos sobre muretes existentes.

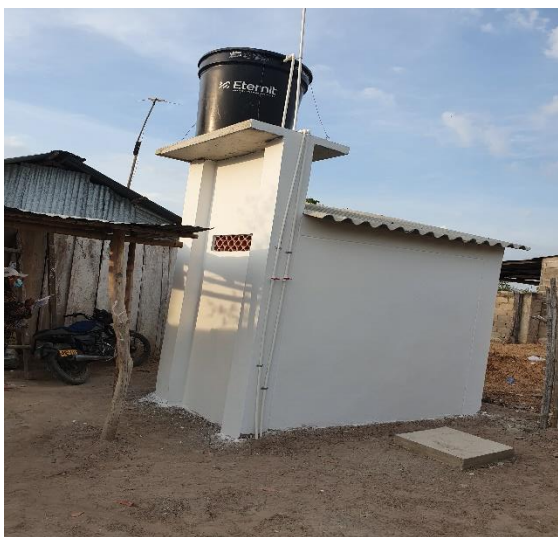
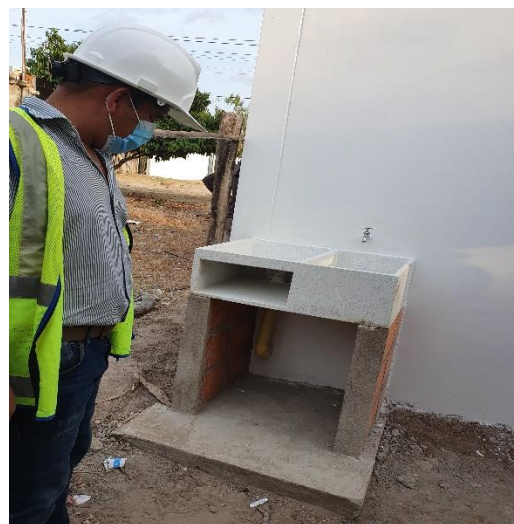
**Código: 223** Construcción de caseta tipo 3 (con placa para tanque elevado). Se recomienda limpiar y mejorar acabado del piso, realizar retoque de pintura.

Fecha: 17/02/2021.  
Construcción caseta tipo 3.

Fecha: 17/02/2021.  
Construcción de lavadero incluye muretes.

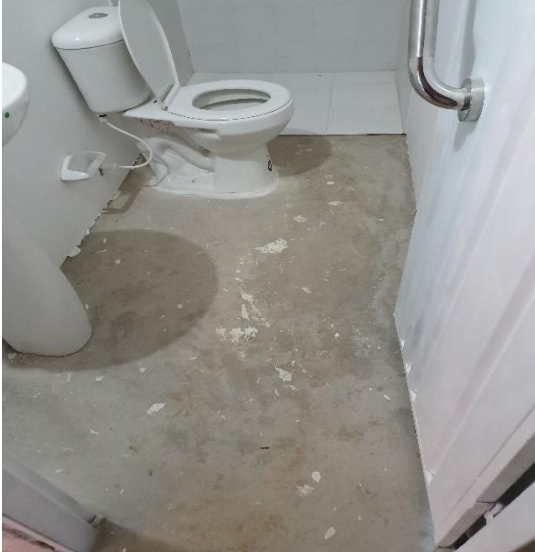
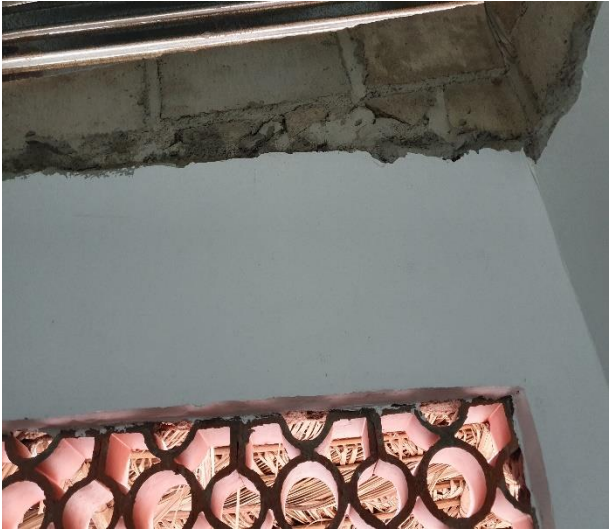
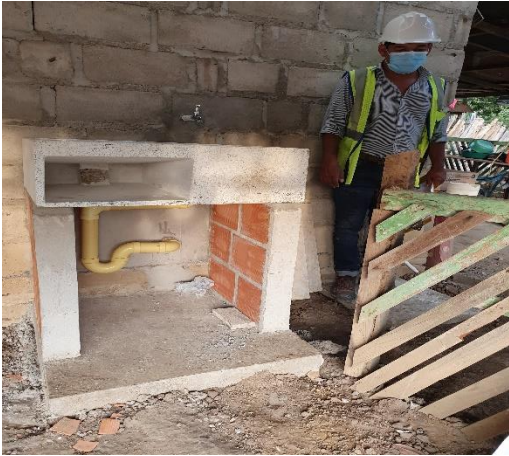
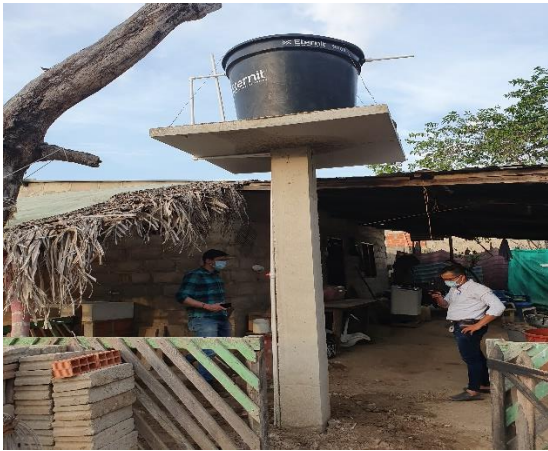
**Código: 210** Adecuación unidad existente y construcción de lavamanos, lavaplatos (incluye muretes) y construcción de estructura de tanque (incluye tanque de 500 ltr). Se recomienda mejorar acabado de terminación en viga cinta, limpiar piso y mejorar acabado.

| <p>Fecha: 17/02/2021.<br/>Adecuación unidad existente.<br/>OBSERVACIÓN: Limpiar piso y mejorar acabado.</p> | <p>Fecha: 17/02/2021.<br/>OBSERVACIÓN: Mejorar acabado de viga cinta.</p> |
| <p>Fecha: 17/02/2021.<br/>Construcción de lavadero. Incluye muretes.</p> | <p>Fecha: 17/02/2021.<br/>Construcción de estructura para tanque elevado.</p> |

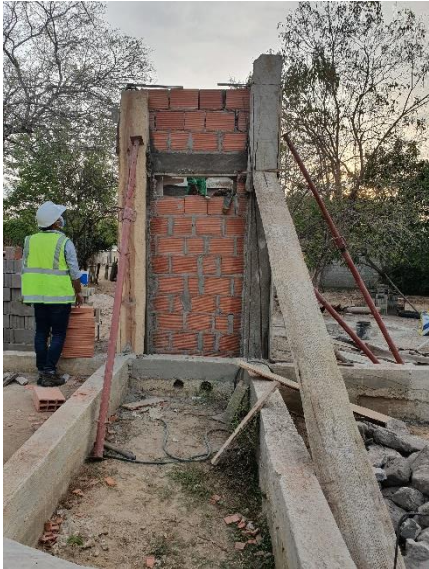
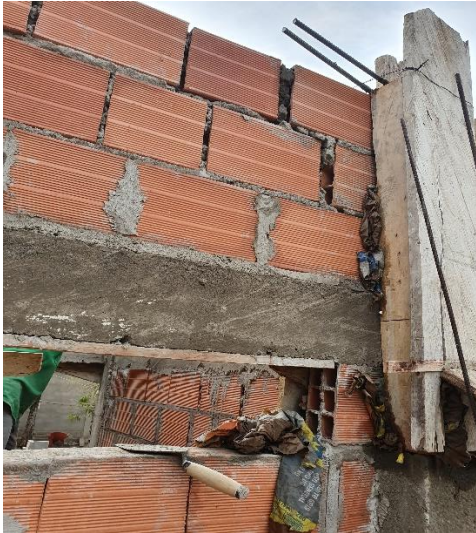
**Código: 217** Construcción de caseta tipo 3. En ejecución, se evidencia falta de pega en bloques del muro en ejecución.

| <p>Fecha: 17/02/2021.<br/>Caseta tipo 3. En ejecución</p> | <p>Fecha: 17/02/2021.<br/>OBSERVACIÓN: Mejorar pega de bloques</p> |

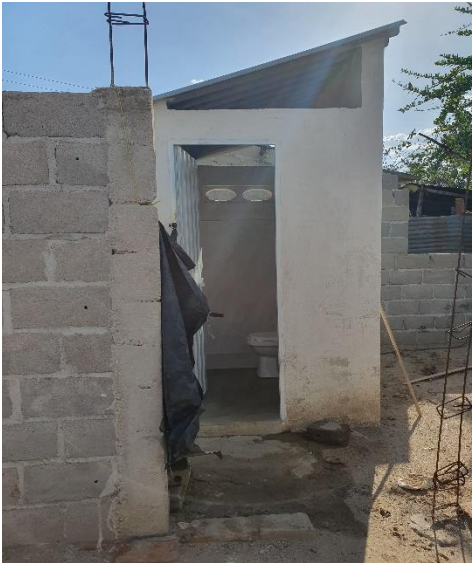
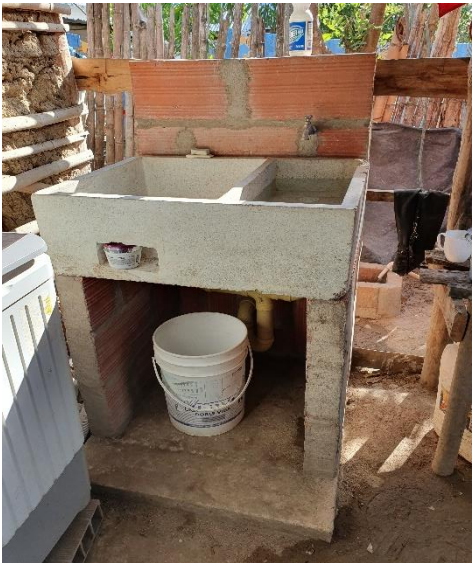
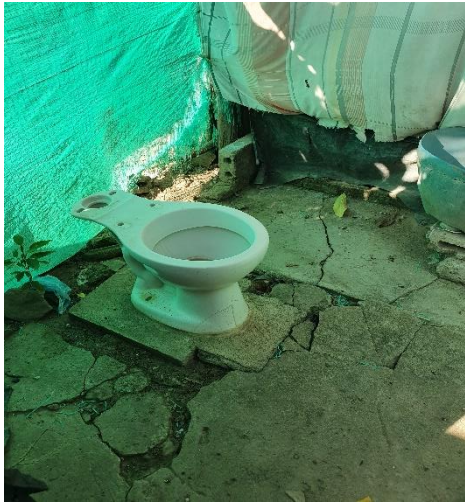
**Código: 074.** Construcción de caseta tipo 1, redes internas de acueducto y alcantarillado y construcción de lavadero incluye muretes. Se recomienda realizar pañete a los muros de lavadero, es necesario eliminar el punto existente de sanitario con el propósito de no tener duplicidad del servicio, lo cual no es permitido por normativa del programa, de igual forma se recomienda realizar mejoramiento al acabado de la pintura.

| <p>Fecha: 18/02/2021.<br/>Caseta tipo 1.</p> | <p>Fecha: 18/02/2021.<br/>Construcción de lavadero con muretes.</p> |
| <p>Fecha: 18/02/2021.<br/>Punto existente de sanitario<br/>OBSERVACIÓN: Eliminar punto existente.</p> | |

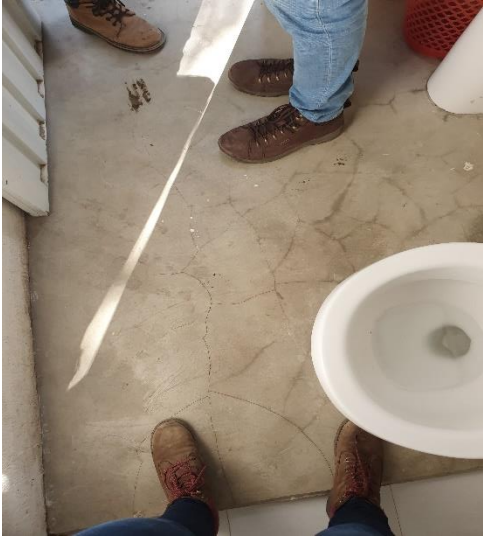
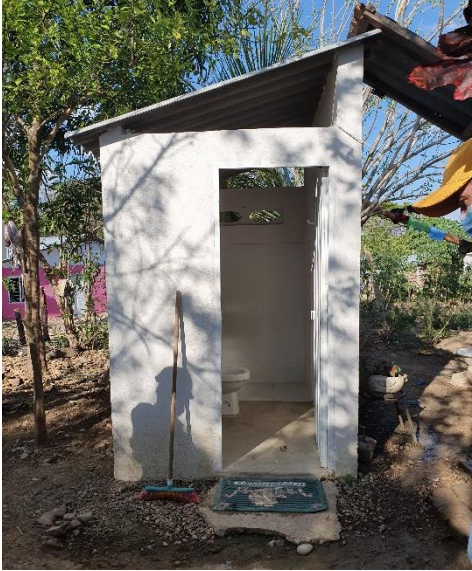
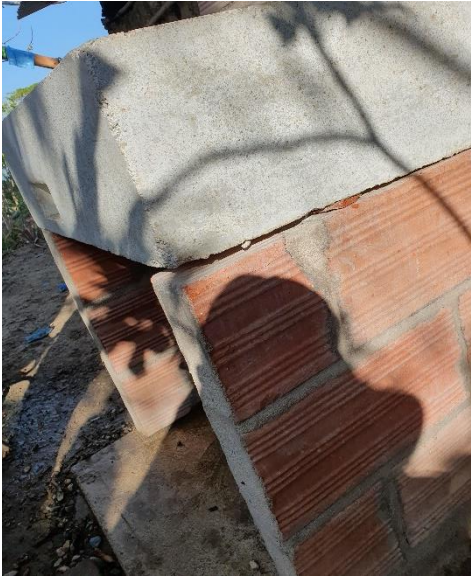
**Código: 073.** Construcción de caseta tipo 1 y construcción de lavadero, incluye muretes. Se recomienda demoler piso existente toda vez que se presenta fisuramiento por retracción del concreto, por lo anterior se recomienda durante el proceso constructivo realizar y verificar el proceso correcto de curado. De igual forma realizar de forma correcta la pega del lavadero a los muretes.

| <p>Fecha: 18/02/2021.<br/>OBSERVACIÓN: Fractura del piso en caseta, se recomienda demoler y realizar nuevo procedimiento constructivo.</p> | <p>Fecha: 18/02/2021.<br/>Caseta tipo 1.</p> |
| <p>Fecha: 18/02/2021.<br/>Construcción de lavadero incluye muretes y placa de piso.<br/>OBSERVACIÓN: Ajustar pega de lavadero a los muretes</p> | |

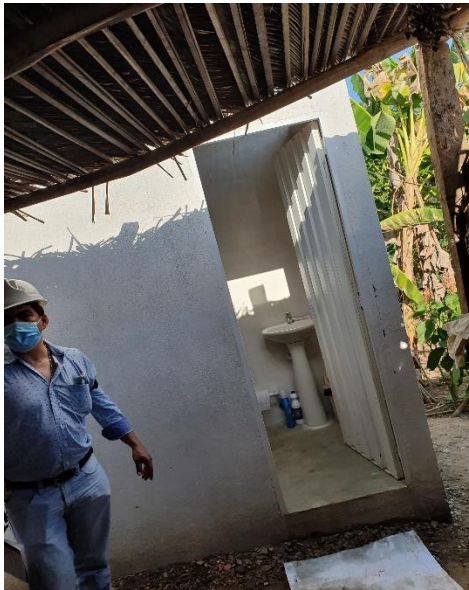
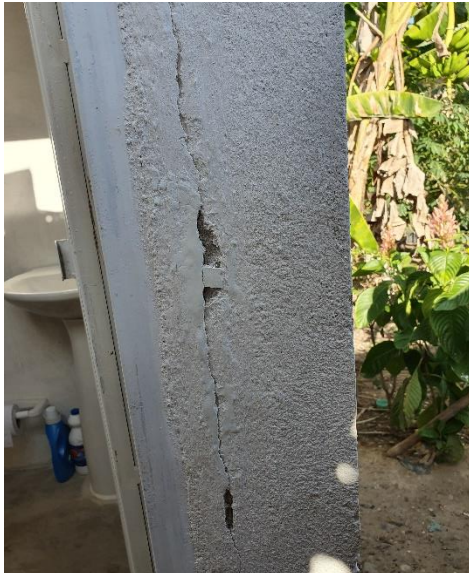
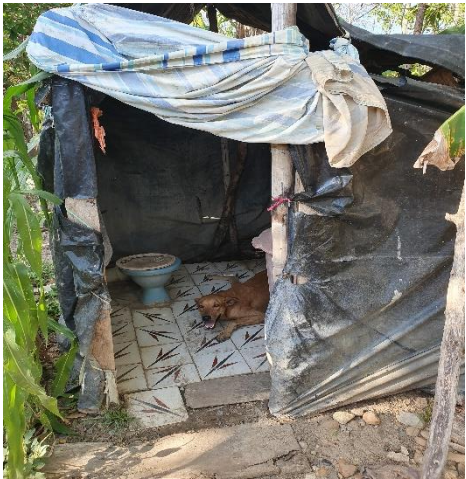
**Código: 081.** Construcción de caseta tipo 1, con sus respectivas conexiones intradomiciliarias de acueducto y alcantarillado y construcción de lavadero. Se recomienda ajustar el tubo sobresaliente en la ducha, mejorar acabado de pintura y cancelar punto existente de inodoro.

| Fecha: 28/01/2021.<br>Caseta tipo 1. | Fecha: 28/01/2021.<br>OBSERVACIÓN: Resane de fisura en marco de puerta. |
| Fecha: 28/01/2021.<br>OBSERVACIÓN: Eliminar punto existente | |

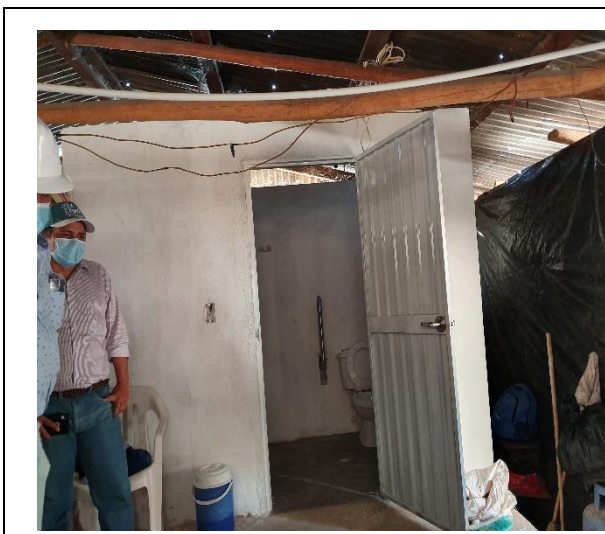
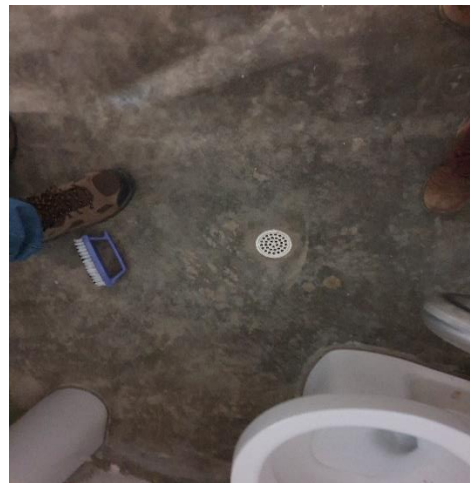
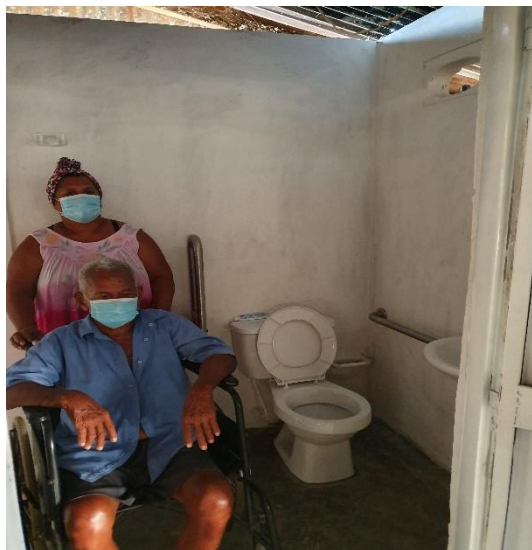
**Código: 102.** Construcción de caseta tipo 4 con sus respectivas conexiones intradomiciliarias de acueducto y alcantarillado. Se recomienda realizar pintura uniforme al interior y exterior de la caseta sanitaria, de igual forma se recomienda realizar verificación de especificación técnica de la unidad sanitaria tipo 4, con el fin de verificar la instalación de sifones.

Fecha: 18/02/2021.  
Construcción caseta tipo 4

Fecha: 18/02/2021.  
OBSERVACIÓN: Se instalaron 2 sifones, revisar especificación técnica.

Fecha: 18/02/2021.  
OBSERVACIÓN: Realizar pintura uniforme en caseta en la parte interior y exterior.

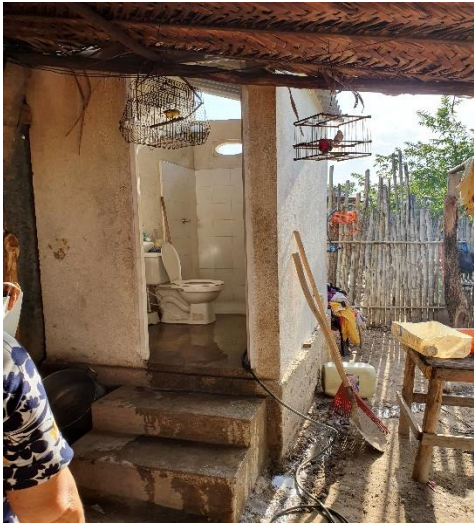
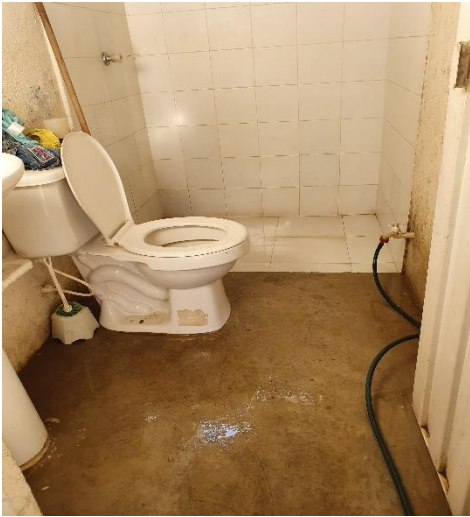
**Código: 089.** Construcción de caseta tipo 1 con sus respectivas conexiones intradomiciliarias de acueducto y alcantarillado. Se recomendará a Enterritorio, verificar la salvedad en el documento de diagnóstico en lo referente a la instalación adicional de llave por parte del propietario del inmueble.

| <p>Fecha: 18/02/2021.<br/>Unidad sanitaria tipo 1.</p> | <p>Fecha: 18/02/2021.<br/>OBSERVACIÓN: Instalación de llave al interior de caseta. Verificar salvedad de instalación por parte del propietario.</p> |

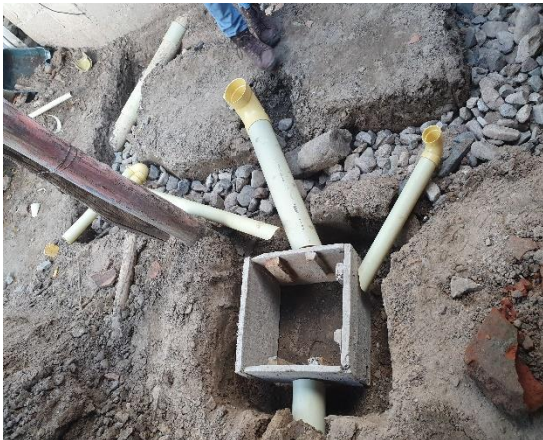
**Código: 387.** Construcción de caseta tipo 1 con sus respectivas conexiones intradomiciliarias de acueducto y alcantarillado. Se recomienda sacar la piedra instalada en la zanja de cimentación ciclópea, ya que no es el adecuado proceso constructivo.

| <p>Fecha: 18/02/2021.</p> <p>Construcción de caseta tipo 1. En ejecución.</p> <p>OBSERVACIONES: Sacar piedra en zanja para cimentación ciclópea, ya que el proceso constructivo no corresponde.</p> | |

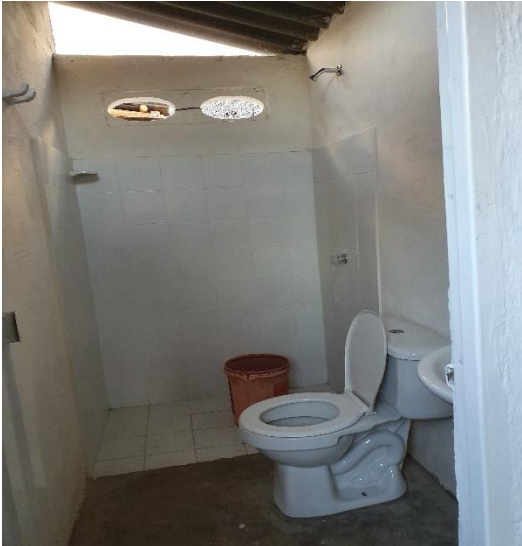
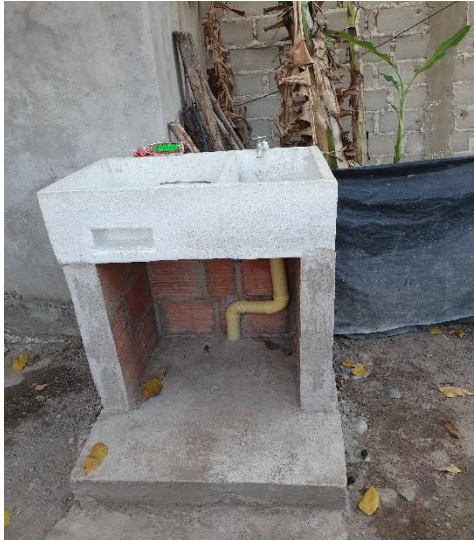
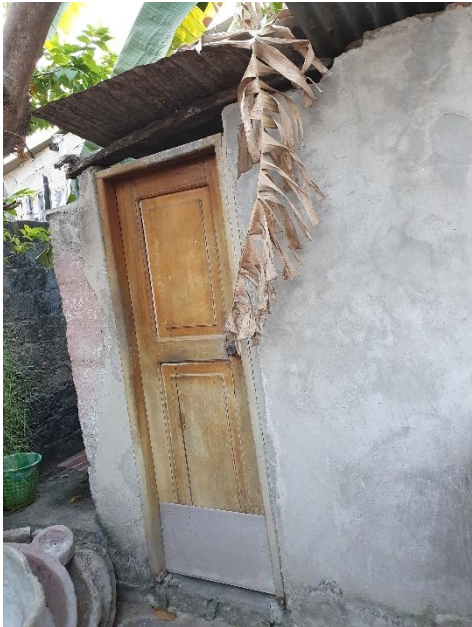
**Código: 234.** Construcción de caseta tipo 1 con sus respectivas conexiones intradomiciliarias de acueducto y alcantarillado y construcción de lavadero incluye muretes. Se recomienda eliminar punto existente.

| Fecha: 18/02/2021.<br>Construcción caseta tipo 1. | Fecha: 18/02/2021.<br>Construcción de lavadero incluye muretes |
| Fecha: 18/02/2021.<br>OBSERVACIÓN: Eliminar punto existente. | |

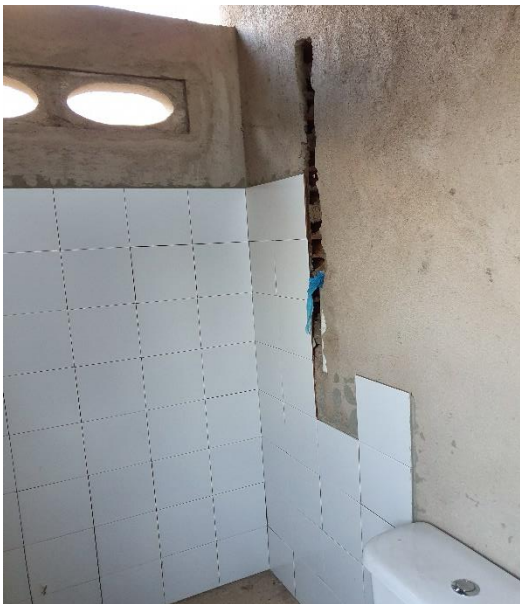
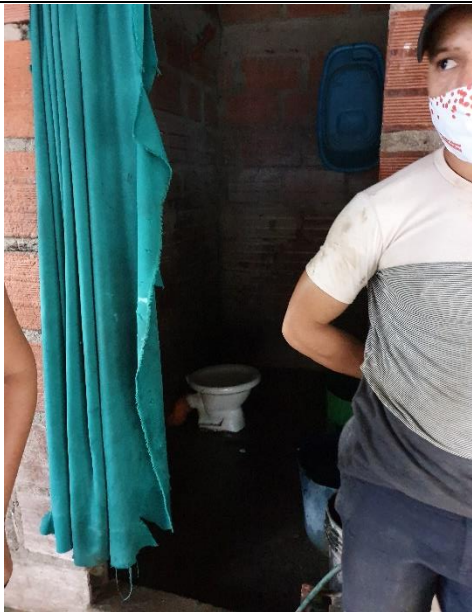
**Código: 239.** Construcción caseta tipo 1 con sus respectivas conexiones intradomiciliarias de acueducto y alcantarillado. Se recomienda anular punto existente de sanitario.

| Fecha: 18/02/2021.<br>Caseta tipo 1. En ejecución | Fecha: 18/02/2021.<br>OBSERVACIÓN: Eliminar punto existente sanitario. |

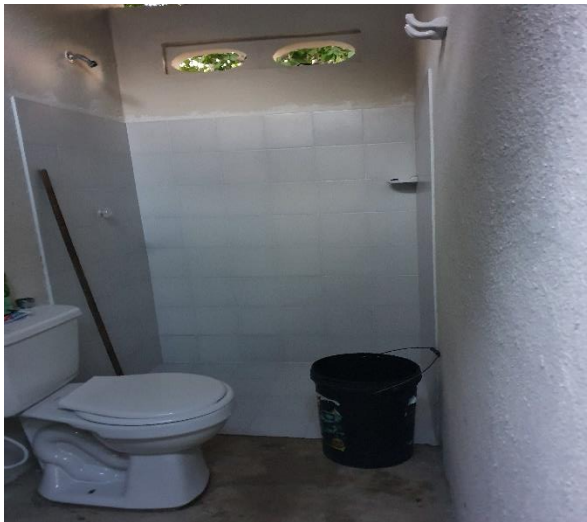
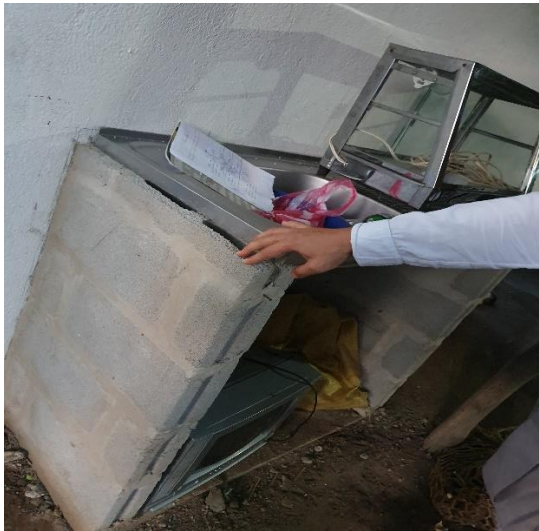
**Código: 068.** Construcción caseta tipo 1 con sus respectivas conexiones intradomiciliarias de acueducto y alcantarillado. En ejecución y construcción de lavaplatos incluye muretes.

| Fecha: 18/02/2021.<br>Caseta tipo 1. En ejecución | Fecha: 18/02/2021.<br>Construcción de lavaplatos.<br>OBSERVACIÓN: Muertes con bloque en concreto, revisar especificación técnica. |

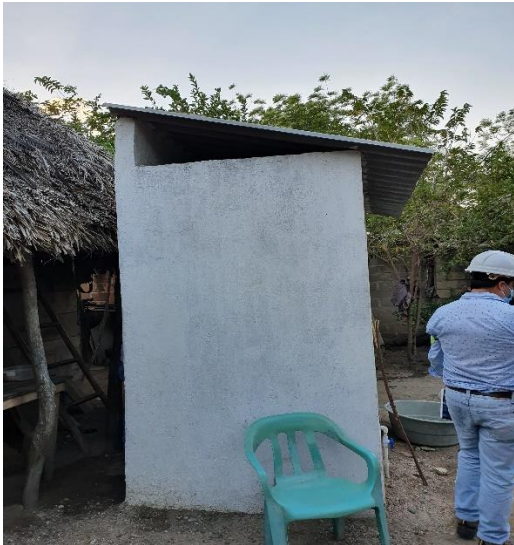
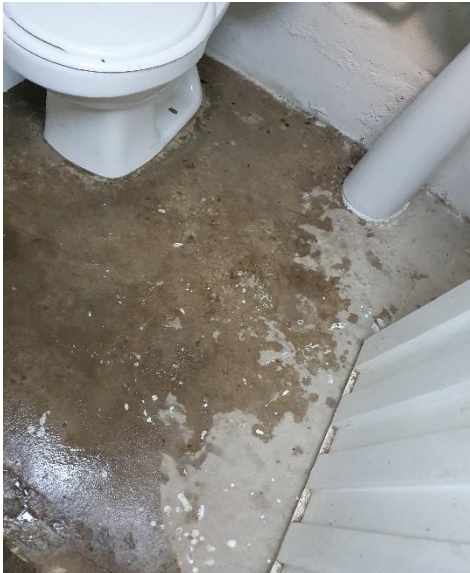
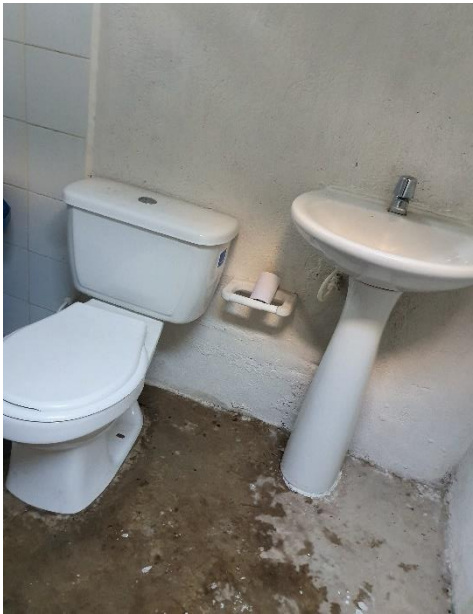
**Código: 107.** Construcción caseta tipo 1 con sus respectivas conexiones intradomiciliarias de acueducto y alcantarillado. Se recomienda retoque de pintura para la caseta, limpiar piso y mejorar acabado de muro en la parte inferior de la caseta junto al sanitario.

| Fecha: 18/02/2021.<br>Caseta tipo 1 | Fecha: 18/02/2021.<br>OBSERVACIÓN: Limpiar piso. |
| Fecha: 18/02/2021.<br>OBSERVACIÓN: Afinar acabado de muro en parte inferior junto al sanitario. | |
