## ACTA DE REUNIÓN VIRTUAL

- ✓ El Ing. Giovanni Rivera del equipo consultor expone los alcances del proyecto para la optimización-Fase II del relleno sanitario regional “La Cortada” en Pamplona, Norte de Santander, indicando:

Asistencia técnica-Revisión previa proyecto Optimización Fase II del Relleno Sanitario Regional de Pamplona

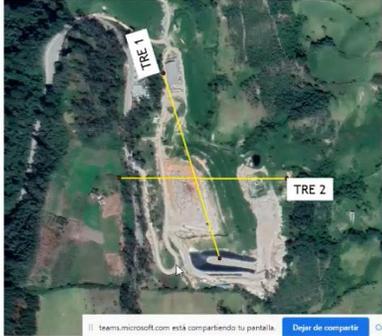
Exploración Directa e Indirecta-Tomografía

Con el propósito de identificar la presencia de niveles freáticos en la masa de residuos sólidos, se efectuaron dos tomografías eléctricas, con un tendido de 240m de longitud cada una.

- Se cuenta con toda la exploración y análisis de la información recopilada
  - Se ilustra la localización de las tomografías TRE1 y TRE2. Se informa que una parte de los residuos que se encuentran saturados y hacia la parte donde está el desplante del muro de contención hay roca competente. (No se logra identificar si los niveles freáticos son lixiviados o agua natural).
