## ACTA No. 25

| LUGAR: | <b>Iglesia Local</b><br><b>Visita recorrido en campo Corregimiento de Raspaduras</b><br><b>Municipio Unión Panamericana – Chocó</b> |

1. Se realiza presentación de los asistentes. Con participación de Aguas del Chocó S.A. E.S.P (Gestor PDA), líder comunitario (párroco) y profesionales del MVCT-VASB (Ver lista de asistencia).
2. Objetivo de la reunión: Visita de campo del proyecto **OPTIMIZACIÓN DE LOS SISTEMAS DE ACUEDUCTO Y ALCANTARILLADO DEL CENTRO POBLADO DE RASPADURA EN EL MUNICIPIO DE UNIÓN PANAMERICANA – CHOCÓ**. Por solicitud de representantes de Aguas del Chocó S.A. E.SP., se adelanta visita de campo al corregimiento de Raspaduras del Municipio de Unión Panamericana donde se verificarán condiciones existentes de la localidad, principalmente frente a los aspectos financieros (presupuesto) y geotécnicos del proyecto, así como condiciones particulares evidenciadas en el proceso de evaluación.

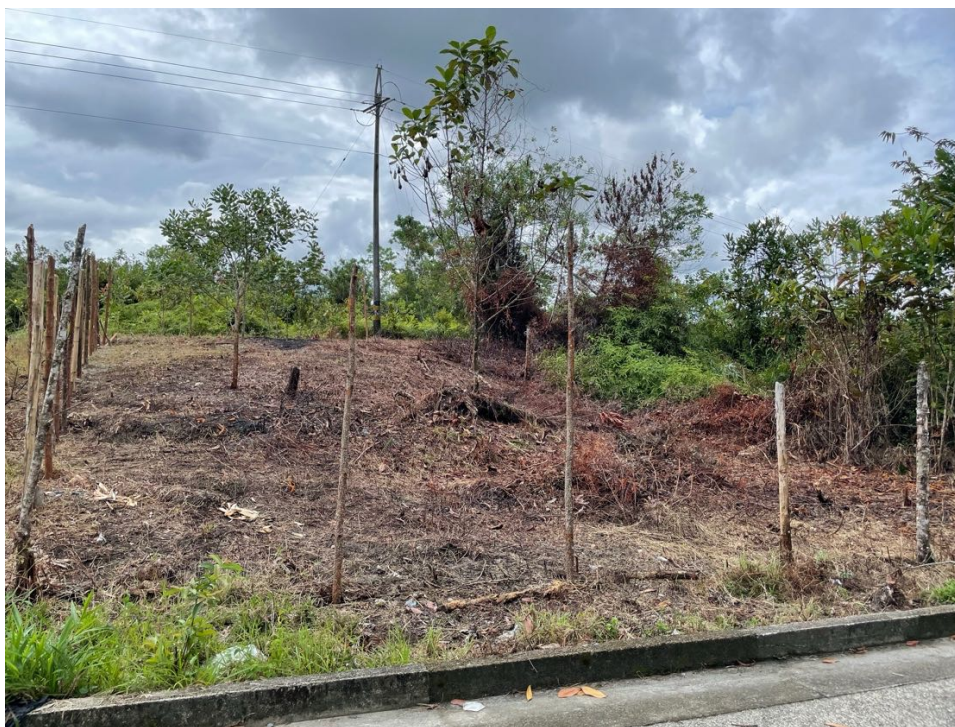
- Los representantes del PDA Chocó mencionan que el lote donde se proyecta la PTAR es de propiedad del Municipio.

En cercanías a dicho predio, se observan postes de media tensión, lo cual significa posibilidad de disponibilidad de servicio de energía para la operación de esta infraestructura.

El lote se encuentra ubicado en las cercanías del corregimiento, aproximadamente a 200 metros aproximadamente del centro de la población.

Se prevé cabida de las estructuras existentes, entre estas el tren de tratamiento, gestión de su productos y edificios de operación. Se entiende que el sistema propuesto funcionará por gravedad.

(Foto Lote PTAR – 18/10/2022)

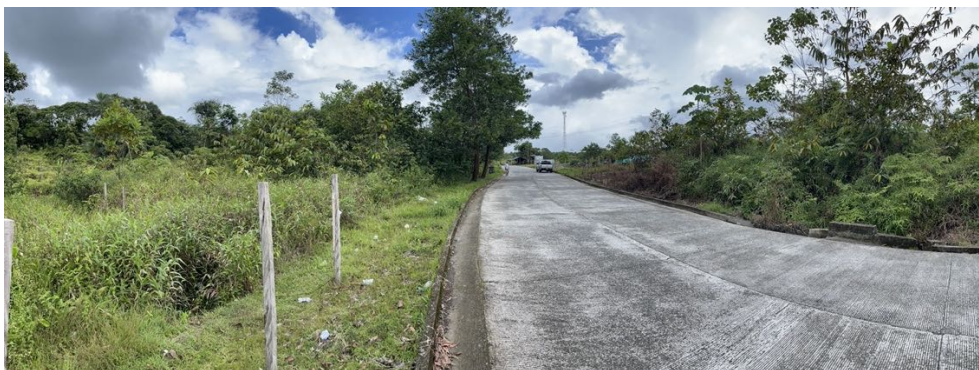
Por su parte el emisario final debe cruzar vía pública del corregimiento y derivar en el río Raspaduras. Dicha vía está construida con pavimento rígido que es objeto de reposición por paso de la tubería. Deberá darse claridad el método constructivo y recomendaciones de este paso, así como los respectivos permisos para su intervención.

(Foto cruce vía emisario final – 18/10/2022)

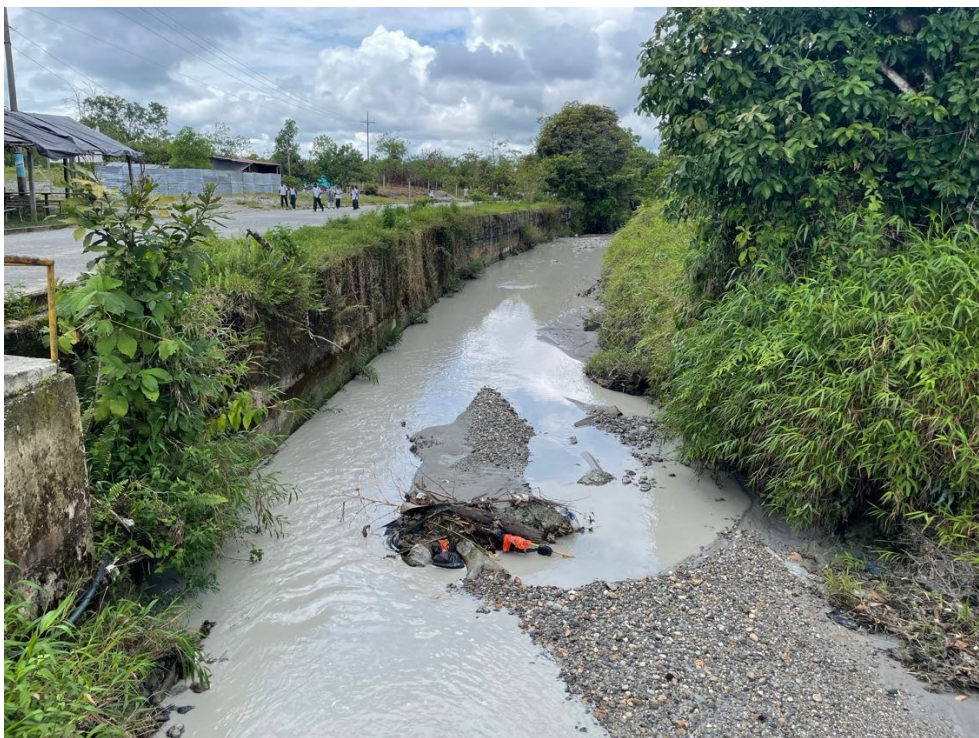
- Se menciona por parte de los representantes del PDA que a la fecha cuentan con el permiso de vertimientos emitido por la autoridad ambiental, requisito que debe ser allegado al evaluador del proyecto para la respectiva verificación del cumplimiento del requisito. Por otro parte, se menciona por los funcionarios de Aguas del Chocó que el PSMV se encuentra emitido y vigente.

(Foto punto vertimiento rio Raspaduras – 18/10/2022)

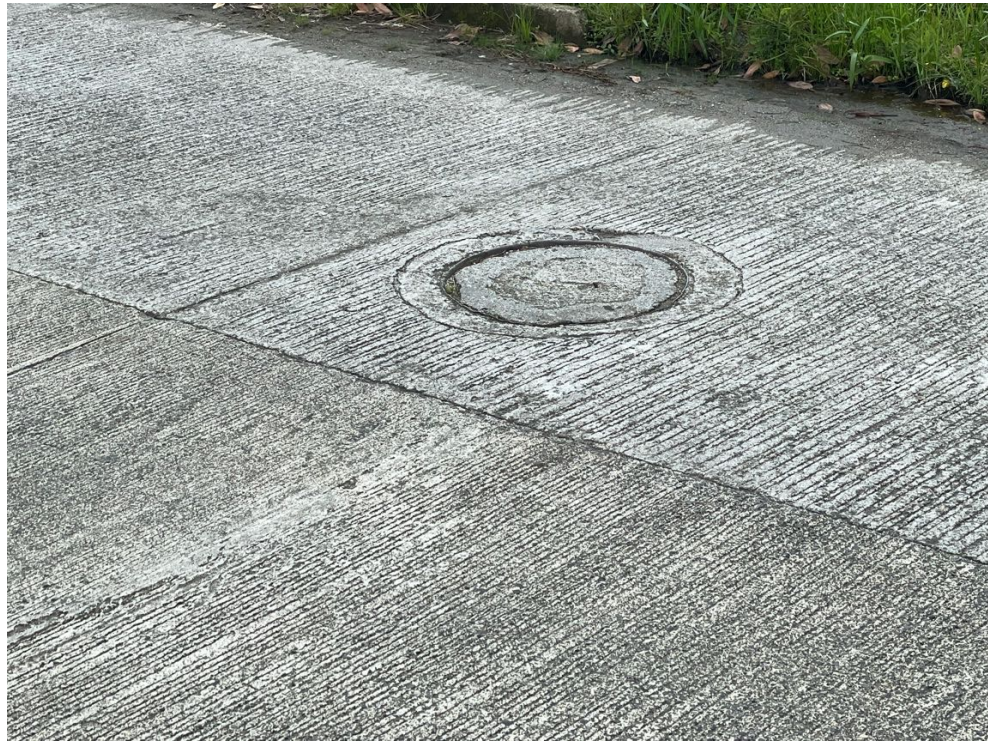
- En las cercanías del lote de la PTAR se identifica pozos y redes de alcantarillado existentes, sobre las cuales representantes del PDA mencionan que estas se ejecutaron con las vías realizadas, sin embargo, no son funcionales, puesto que no tienen ninguna conexión domiciliaria. Lo anterior será utilizado como parte del sistema propuesto con el proyecto como parte de la infraestructura del sistema, sobre la cual se verificó su

funcionalidad y se determinó que solo los tramos iniciales serán objeto de optimización por condiciones topográficas.

Actualmente la cobertura del alcantarillado es inexistente por lo que con la construcción del proyecto se consideran todos los colectores faltantes, pozos de inspección y conexiones domiciliarias para la prestación del servicio requerida.

(Foto pozo de inspección AR existente – 18/10/2022)

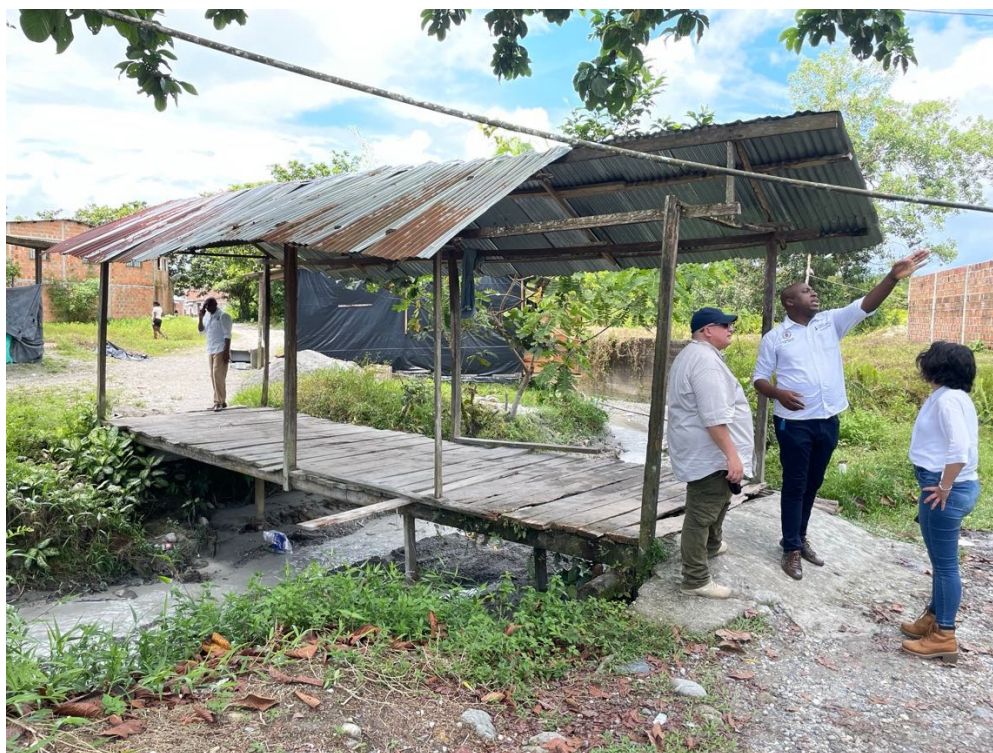
Sobre las redes de alcantarillado, que serán instaladas sobre vía pública, se identifica como particularidad una zona de población a atender que esta ubicada en cota más baja lo cual requiere de un bombeo que se conectará con el sistema proyectado que funcionará por gravedad y derivará en la zona

(Foto punto EBAR y paso elevado sobre cauce proyectado – 18/10/2022)

de PTAR según ha sido expuesto por representantes de la consultoría en reuniones anteriores; a lo anterior los profesionales del MVCT recomendaron verificar las condiciones prediales donde se ubicará esta estructura de bombeo y la necesidad de permiso de ocupación de cauce por cruce de río Raspaduras en este punto particular (es decir por el paso de la tubería de impulsión).

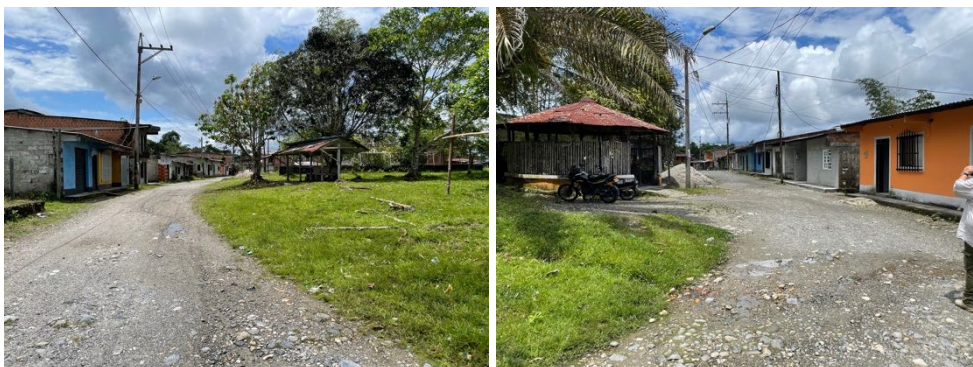
- Relacionado con los costos del proyecto y respecto de la ubicación de la PTAR, no se identifican particularidades y/o condiciones especiales para la accesibilidad de materiales y/o de personal para la ejecución de las obras de la PTAR, puesto que el lote destinado para tal fin esta ubicado en la parte baja del corregimiento sobre la vía de acceso principal que va a esa población. En todo caso, el Ingeniero Marroquín (especialista en

(Foto estado de vías del corregimiento – 18/10/2022)

Presupuestos MVCT) menciona que los costos estimados del proyecto deberán estar debidamente sustentados con cotizaciones y precios representativos de mercado de la zona objeto de la intervención.

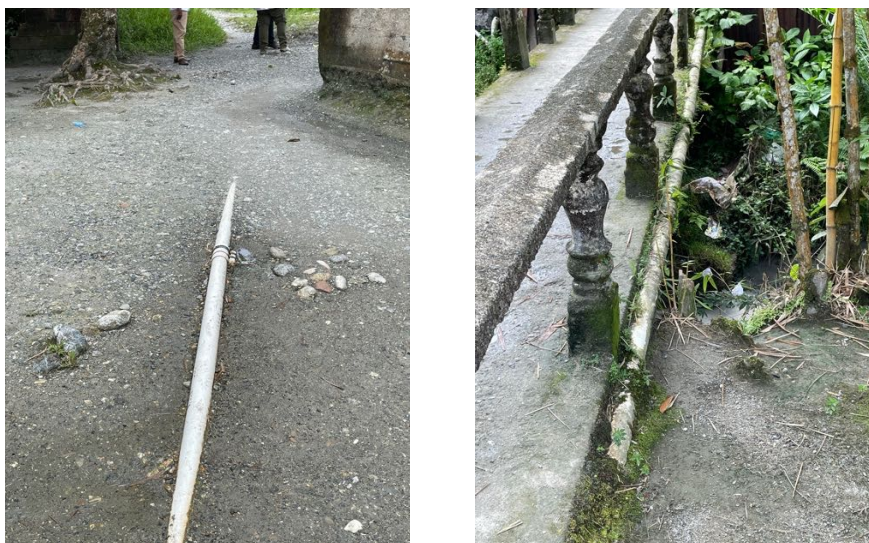
- Del recorrido, y lo correspondiente al sistema de tratamiento de agua potable propuesto, y del acueducto existente y proyectado se destaca lo siguiente.
  - Las redes de distribución se proyectan por vía pública. Las existentes se considera por parte del formulador que estas deben ser objeto de optimización puesto que con las demandas actuales y estado evidenciados, se deben instalar nuevas tuberías y ampliar la cobertura que actualmente es del 40% aproximadamente.

Como se evidencio en la visita, hay tramos de tuberías que se encuentran expuestos a la intemperie afectando su integralidad.

(Foto tubería acueducto expuesta a la intemperie – 18/10/2022)

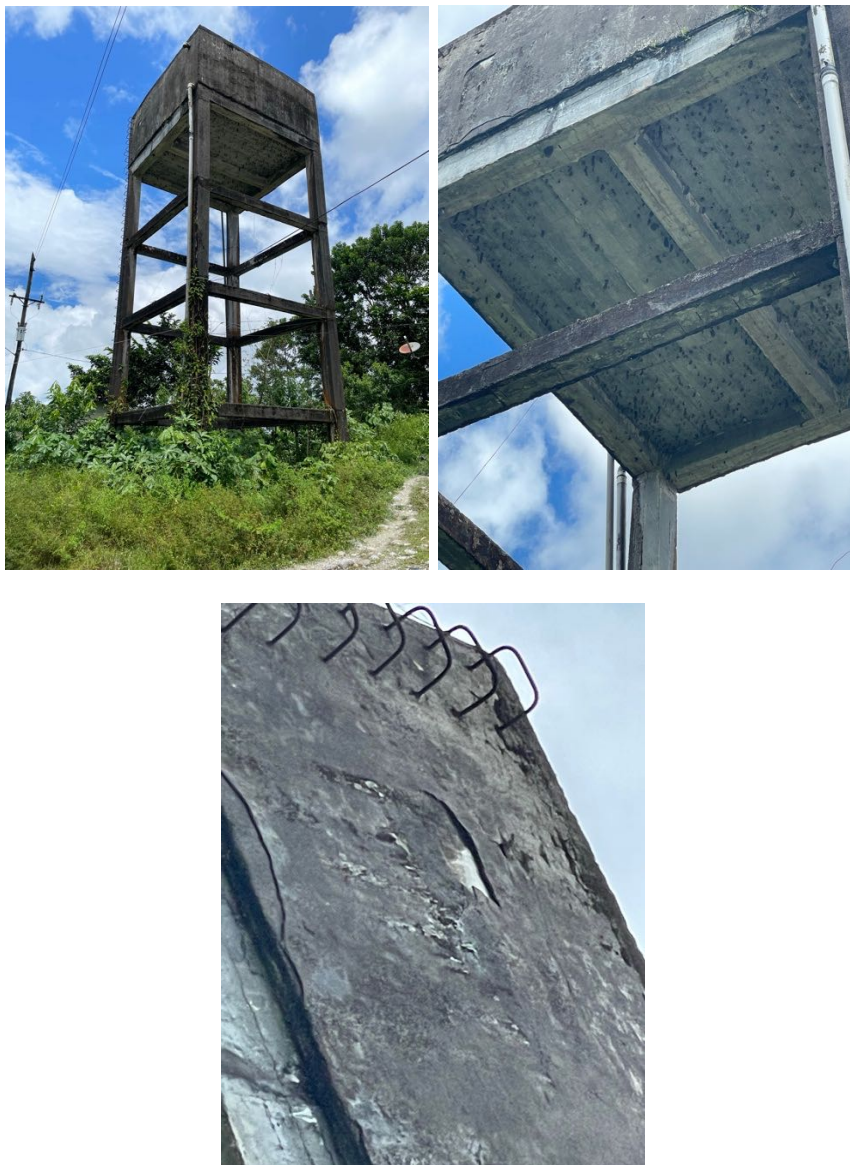
- El almacenamiento existente se encuentra en estado de deterioró y actualmente no se encuentra en uso; con el planteamiento del proyecto se estima la construcción de dos tanques en la zona de la PTAP, un subterráneo y elevado para la distribución por gravedad. La estructura existente no será objeto de optimización.

(Fotos tanque de almacenamiento existente – 18/10/2022)

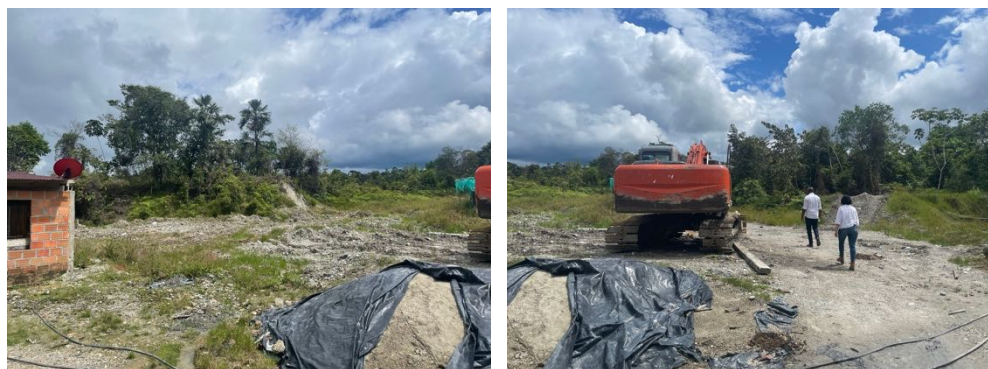
- Por parte de la PTAP, se visitó el predio en el cual se proyectan las estructuras, donde se evidenció que actualmente este no cuenta con cerramientos, la topografía es irregular (huecos y pequeños lomos en todo el predio) y cubierto de pasto alto. En esta zona se prevé bombeos los cuales se plantearon con sistemas fotovoltaicos, sin embargo, se observó que en caso de requerirse podría utilizar energía convencional por cercanías a redes de media tensión.

(Fotos predio PTAP existente – 18/10/2022)
