## ACTA No. 5

1. Se realiza presentación de los asistentes. Con participación de representantes del municipio de Condoto y del prestador de servicio de acueducto y alcantarillado, de Aguas del Chocó S.A. E.S.P (Gestor PDA) y profesionales del MVCT-VASB (Ver lista de asistencia).
2. Objetivo de la reunión: Visita de campo del proyecto **CONSTRUCCIÓN DEL SISTEMA DE ACUEDUCTO Y DE ALCANTARILLADO ÁREA URBANA DEL MUNICIPIO DE CONDOTO DEPARTAMENTO DEL CHOCÓ**. Por solicitud de representantes de Aguas

estructuración denominado “**CONSTRUCCIÓN DEL SISTEMA DE ACUEDUCTO Y DE ALCANTARILLADO ÁREA URBANA DEL MUNICIPIO DE CONDOTO DEPARTAMENTO DEL CHOCÓ**” el cual actualmente se encuentra en el análisis de alternativas.

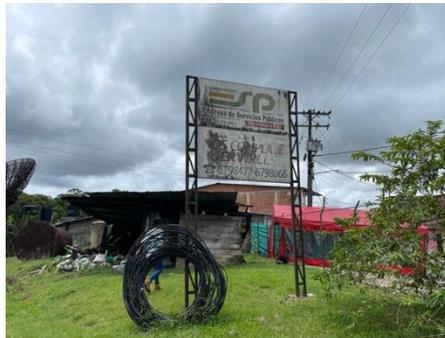
(Foto ESP Condoto – 19/10/2022)

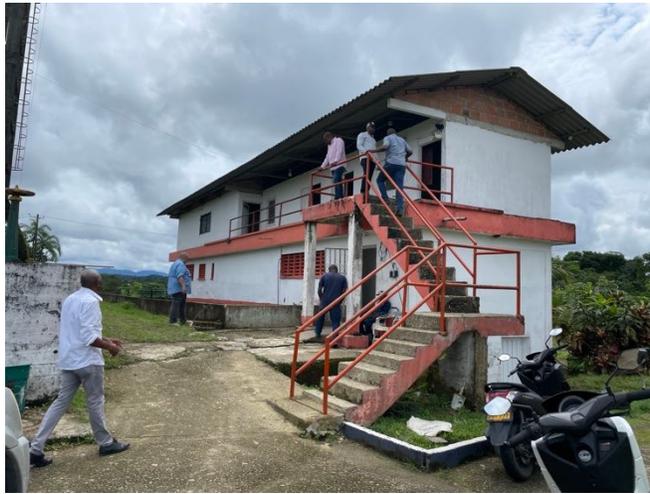
De la PTAP se evidencia que el tratamiento existente se encontraba en funcionamiento, sin embargo, se recomienda por parte de profesionales del MVCT que se verifique sobre el cumplimiento hidráulico y se verifique si la calidad del agua que actualmente se está produciendo es idónea. Adicionalmente, se evidencia desgaste en la estructura. Por su parte el Ing. Mosquera (PDA Chocó), menciona que, como parte del alcance del proyecto, además de la implementación de tren de tratamiento adicional, se pretende la optimización del existente. De igual manera ocurre con el desarenador existente.

(Foto instalaciones PTAP – 19/10/2022)

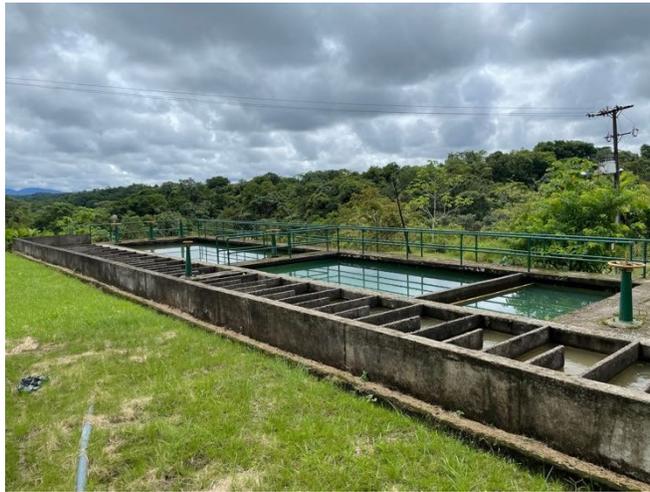
(Foto PTAP existente– 19/10/2022)

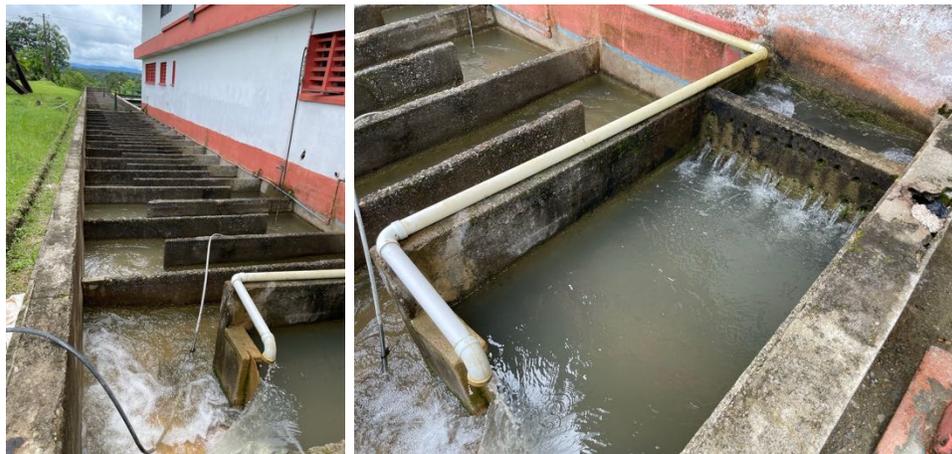
(Fotos PTAP existente– 19/10/2022)

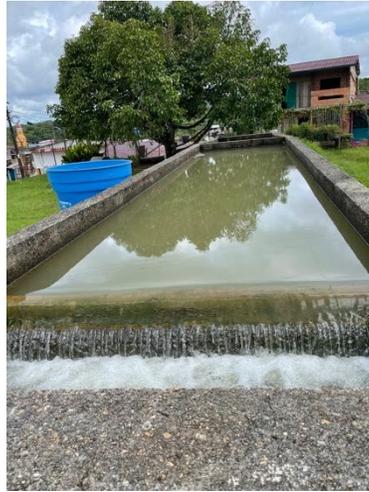
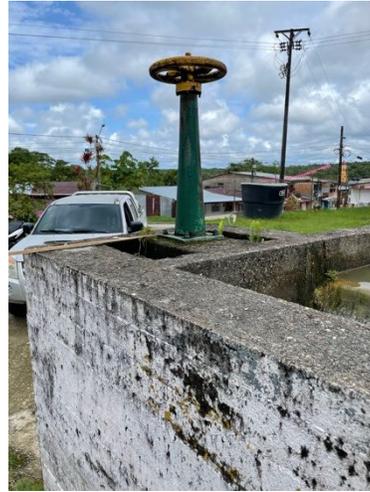
(Fotos desarenador existente– 19/10/2022)

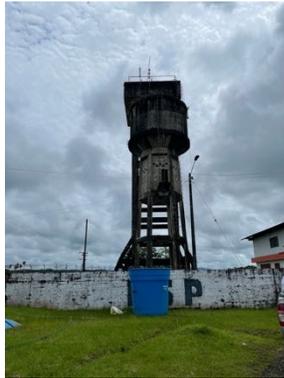
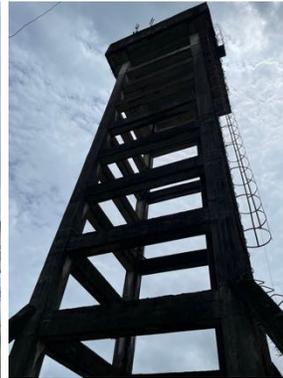
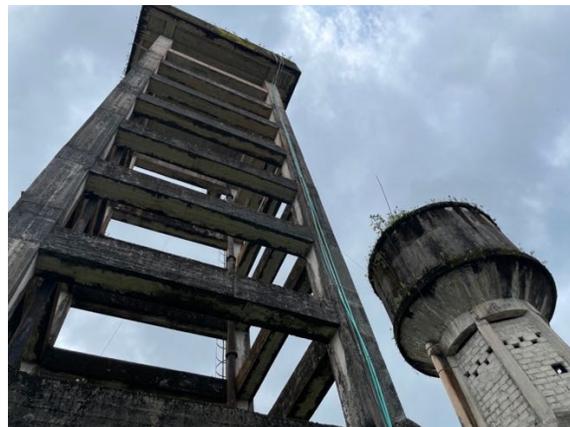
En cuanto a las estructuras de almacenamiento, se evidencia una semi-enterrada y dos elevadas, sobre las cuales se evidencia estado de deterioro, y con el proyecto se contempla la utilización de una de estas que se considera puede ser acondicionada y la construcción de nuevas estructuras. En algunas de las estructuras se evidencia extracción de núcleos en algunas de estas.

(Fotos tanques existente– 19/10/2022)

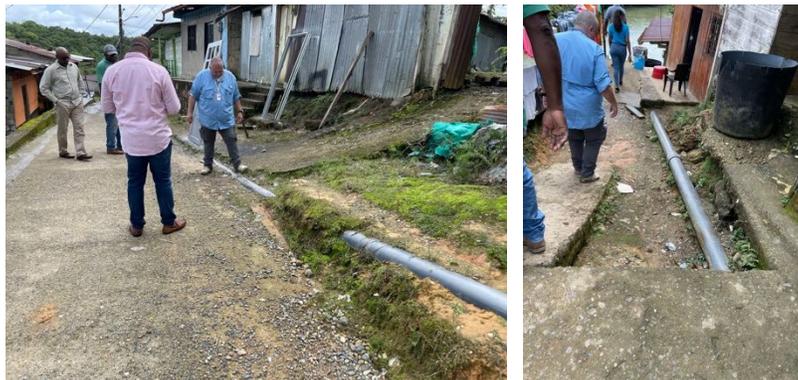
Respecto de las tuberías, se evidenció que en algunos casos estas se encuentran expuestas y sobre las cuales se presenta algún riesgo en la integridad de las mismas por esa condición.

(Fotos tubería aducción – 19/10/2022)

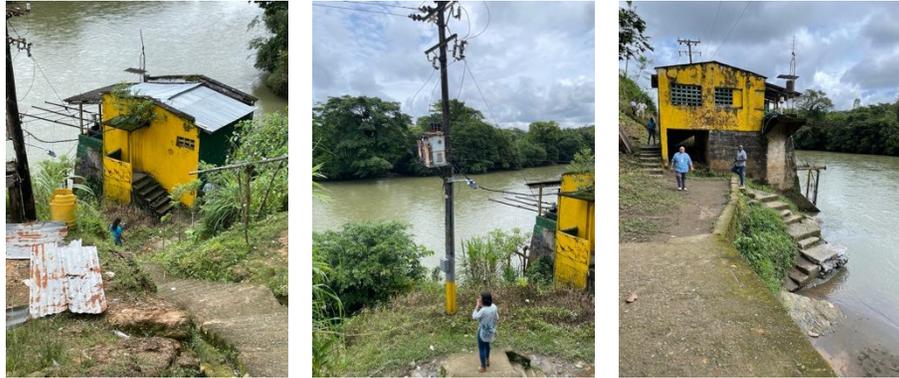
En cuanto a la bocatoma existente se evidenció que esta se encuentra en un estado avanzado de deterioro, y el sistema de bombeo actual se encuentra operando, sin embargo, de forma deficiente por el mismo estado de los equipos e infraestructura; actualmente la fuente de energía es a través de red de media tensión. Se recomendó a los formuladores verificar condiciones hidrológicas de la fuente para definir cota de estructuras, esto teniendo en cuenta la cota de inundación a la que ha llegado la misma de acuerdo a la información suministrada por fontanero.

(Fotos caseta de bombeo bocatoma – 19/10/2022)

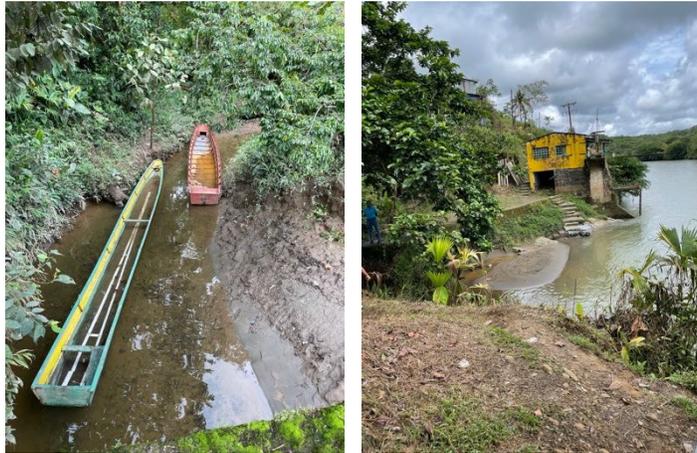
En Ing. Héctor Mosquera (PDA Chocó), menciono que con respecto al acueducto se prevé la optimización hidráulica del existente, que incluye: (1) cambio de la ubicación de la bocatoma actual puesto que aguas arriba de esta se están presentando vertimientos de aguas de un sector de la población sobre la fuente lo que afecta la calidad del agua, además de esta estructuras y vida útil – esta nueva ubicación se plantea a 250 m aguas arriba de la actual; (2) el cambio de ubicación implica nueva red de aducción la cual se realizará mediante bombeo, como ocurre actualmente, y adicionalmente se pretende un aumento de diámetro; (3) en la PTAP se pretende la optimización del sistema existente que tiene en su tren floculación, sedimentación y cloración, y se pretende la ampliación del sistema con un tren adicional que permita atender la demanda actual con la actualización del sistema de energía actual por uno fotovoltaico por efectos de costos de operación – la capacidad actual del tratamiento es de 16 l/s y se requiere ampliar a 41 l/s; (4) el almacenamiento se pretende la utilización de uno de los tanques existentes el cual será complementado con otro adicional para cumplir con las demandas requeridas en el horizonte de diseño; y (5) las redes existentes requieren de optimización por capacidad y por su integridad, algunas de estas se encuentran expuestas, y por otro lado se pretende la ampliación del sistema para el total de la población con la respectiva sectorización e implementación de hidrantes para la atención de posibles incendios – actualmente el municipio cuenta con 11km de tubería y con la ampliación se prevé un total de 27 km. Con las obras se pretende mejorar el servicio en cobertura, calidad y también en continuidad del mismo.

(Fotos caño vertimiento AR aguas arriba bocatoma existente – 19/10/2022)

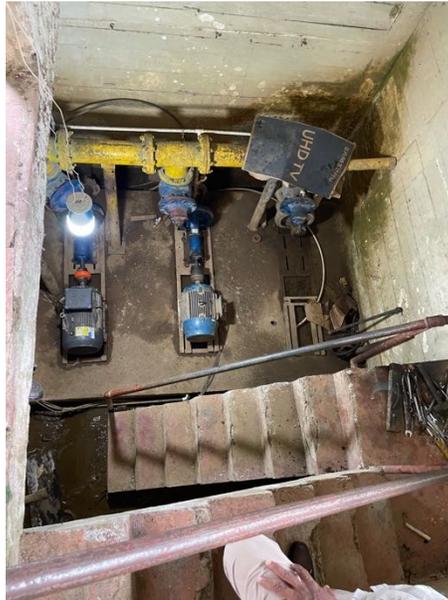
(Foto equipo bombeo bocatoma existente – 19/10/2022)

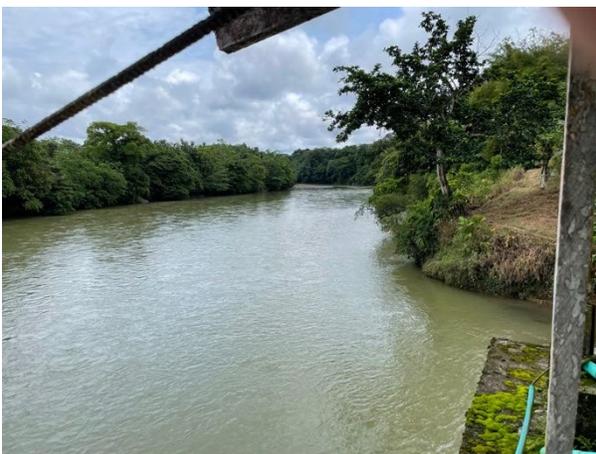
(Foto bocatoma proyectada a 250 m aguas arriba de la existente – 19/10/2022)

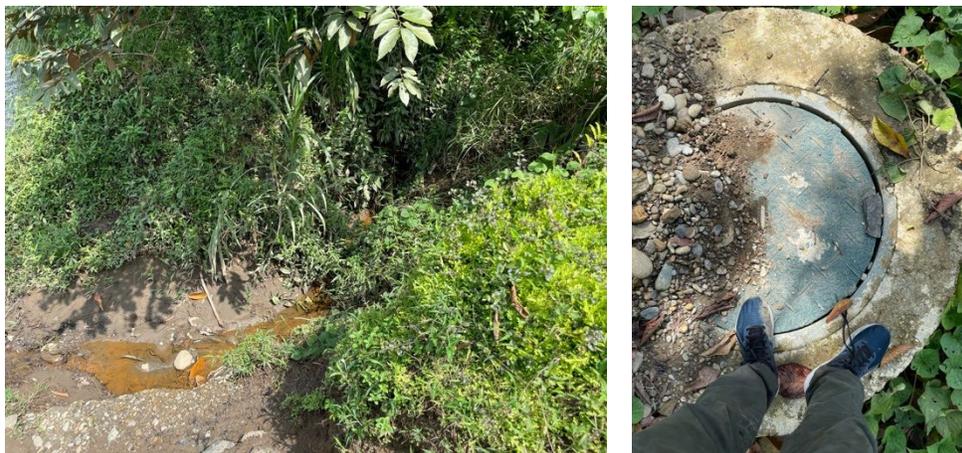
En la vista se observaron obras de alcantarillado que está adelantando el municipio, en donde se puede observar en el sector Bogotá pozos recién construidos y un tanque séptico pre-fabricado sin instalar, por lo anterior, los profesionales del MVCT recomendaron al PDA y municipio coordinarse en el sentido que el proyecto presentado ante el MVCT no contemple obras que ya se estén ejecutando como las recién mencionadas y que los diseños hidráulicos sean coherentes con las tuberías instaladas.

(Foto Izq. fuente vertimiento AR y Foto Der. Pozo de inspección nuevo Sector Bogotá – 19/10/2022)
