| | <b>FORMATO DE CUMPLIDO E INFORME DE COMISIÓN O AUTORIZACIÓN DE DESPLAZAMIENTO</b><br><br><b>PROCESO: GESTIÓN DE RECURSOS FÍSICOS</b> | Versión: 1.0 |

| <b>OBJETO DE LA COMISIÓN Y/O AUTORIZACIÓN DE DESPLAZAMIENTO</b> |
| Desarrollar visita de diagnóstico al proyecto de unidades sanitarias en zona rural del municipio de Güicán, Boyacá. |

| <p>Entre los días 21 y 23 de marzo del 2023 se realizó visita técnica a la zona rural del municipio de Guican, en el departamento de Boyacá, en la cual se realizó una verificación del proyecto de unidades sanitarias radicado ante el Ministerio de Vivienda, Ciudad y Territorio y se efectuó un recorrido por la infraestructura existente para el abastecimiento de agua en las comunidades rurales de San Luis, San Roque, Calvario, Tabor, La Cueva, San Juan, San Ignacio, Launión y El Jordan. Este recorrido fue realizado con el acompañamiento de la alcaldía. Entre los temas abordados durante la jornada se tiene:</p> <p>1. Verificación de proyecto de Unidades Sanitarias.</p> |

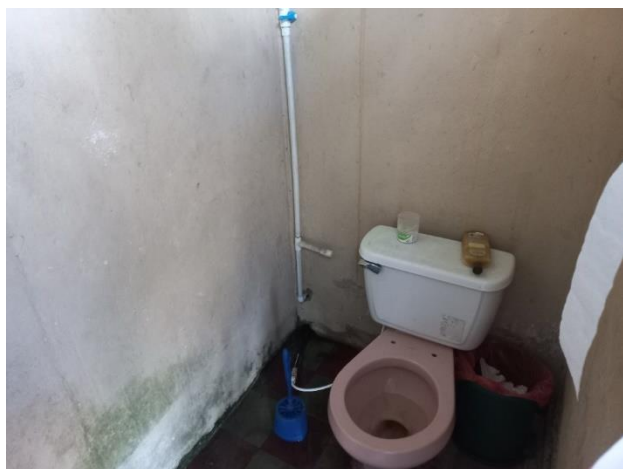
- ✓ La totalidad de las viviendas visitadas cuentan con una batería sanitaria al interior o exterior de la vivienda.
- ✓ En algunos casos existen viviendas (Cabañas) en muy buen estado con baños internos.
- ✓ Las aguas residuales en su mayoría son dispuestas en un pozo séptico y algunos casos en un área descubierta del predio.

Ilustración 1. Estado actual de vivienda beneficiarias.

A partir de lo anterior, no se recomienda la financiación del proyecto de unidades sanitarias tal como se encuentra formulado, sin embargo, ante la inexistencia de tratamiento de las aguas residuales, las cuales en ultimas terminan contaminando los cuerpos de agua existentes, se podría considerar la implementación de solo los sistemas individuales de tratamiento de las aguas residuales.

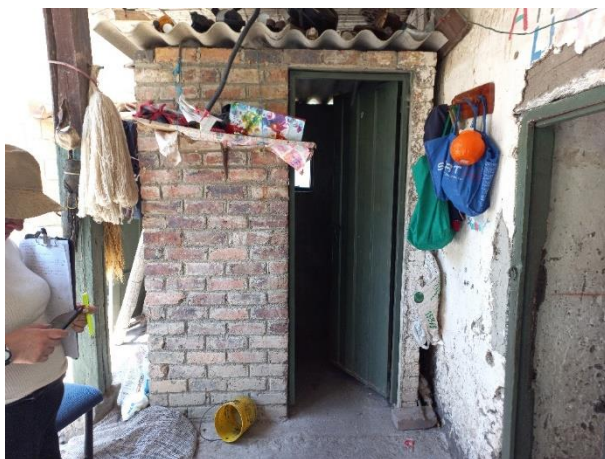
Ilustración 2. Estado actual de vivienda beneficiarias.

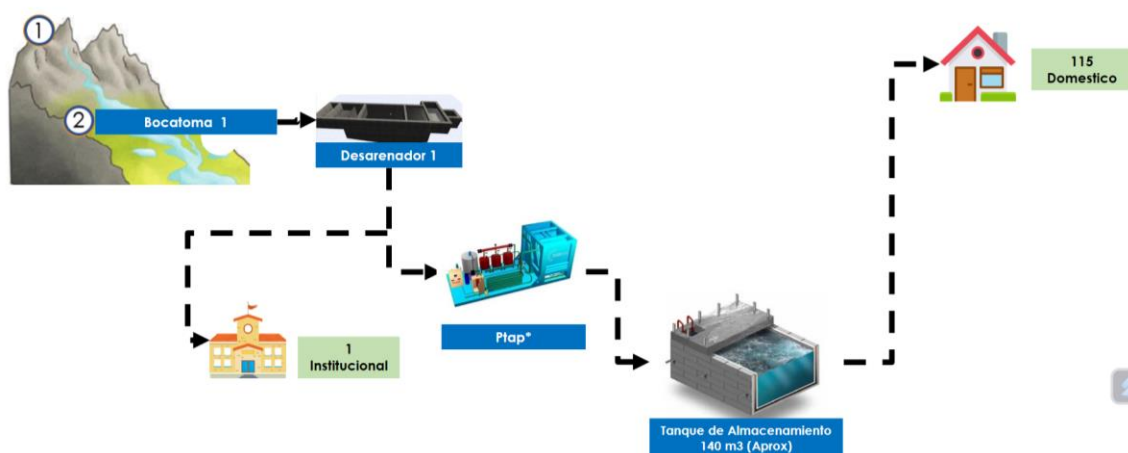
**Acueducto Regional:** surte a una población de 115 suscriptores, la bocatoma de este acueducto está ubicada en el Rio mosco y desde esta sale una tubería es de PVC hasta el desarenador en 6". Posteriormente, desde el desarenador el agua es conducida por una tubería de 4" hasta un tanque de almacenamiento a de aproximadamente 140 m3. Inmediatamente antes del tanque existe una planta de tratamiento que se encuentra fuera de servicio, esta PTAP consta de un desarenador y filtros. A partir del tanque de almacenamiento el agua se distribuye a las viviendas. En este momento, este sistema abastece con Agua Cruda a las comunidades de La Cueva, San Juan, San Ignacio La Unión y El Jordán; actualmente,

Según información suministrada por la alcaldía, actualmente se adelanta una consultoría que adelanta diseños de un sistema de acueducto nuevo que, este además de las poblaciones anteriores busca abastecer a comunidades aguas arriba de captación. Para este proyecto aún no se cuentan con predios ni tramites ambientales. Es de anotar que, con la implementación de este proyecto, el sistema actual quedaría en uso solo para actividades agrícolas.

Ilustración 3. Esquema acueducto regional.

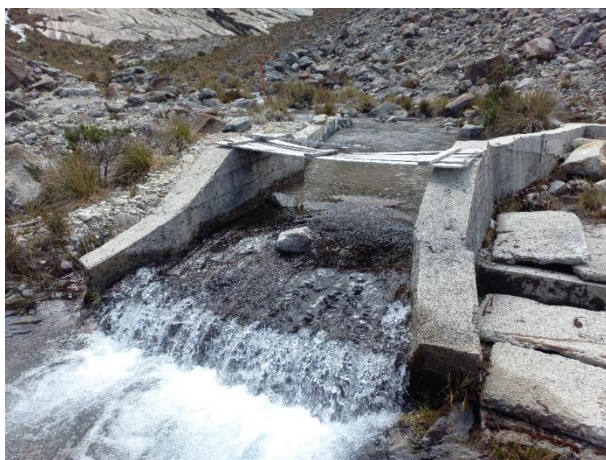
**Acueducto Tabor:** Este sistema tiene la bocatoma sobre el rio Mosco el cual está muy cercano al nevado del Cocuy a unos 4.300 MSNM, y abastece la comunidad de Tabor con Agua Cruda. Actualmente, se capta 3.2 l/s y se cuenta con concesión vigente por 7 l/s, el agua es de buena calidad. Con respecto a los predios, el municipio no tiene claro si la captación y el desarenados esta en predios privados o del parque nacional de los nevados, no obstante, el tanque de

almacenamiento de este sistema se encuentra en predio privado el cual se encuentra en sucesión.

Ilustración 4. Captación Acueducto Tabor.

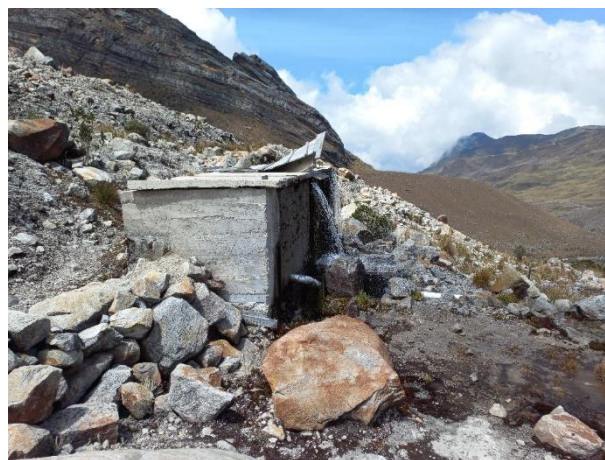
Ilustración 5. Desarenador Acueducto Tabor.

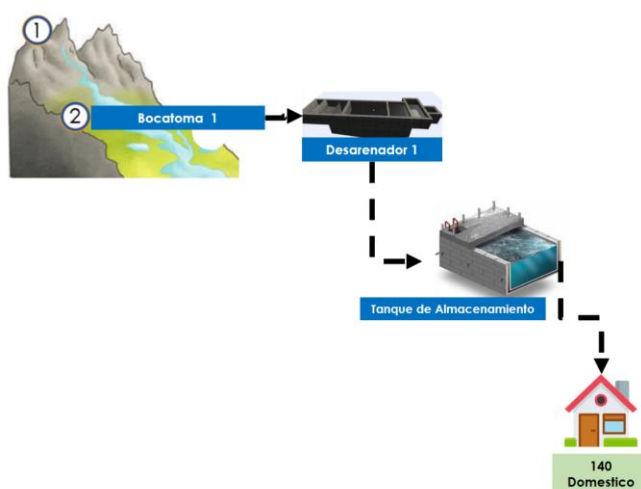
Ilustración 6. Esquema general, Tabor.

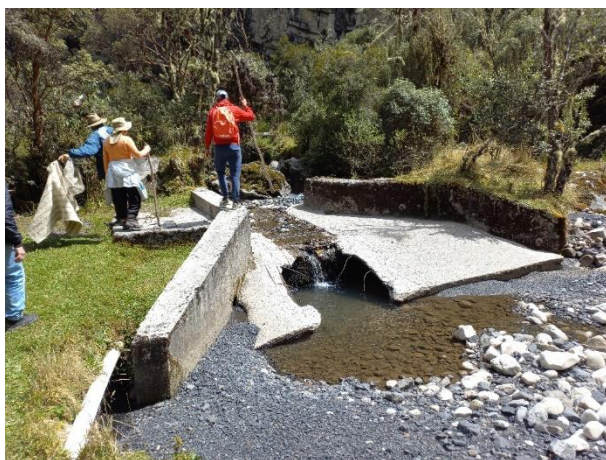
**Acueducto Nuevo Milenio:** Actualmente la captación y aducción no funciona de este sistema no funcionan y las comunidades se abastecen de forma individual de nacederos o sistemas contruidos por la misma comunidad como mangueras desde los cuerpos de agua. Se observa la infraestructura de la Bocatoma destruida. La infraestructura del desarenador se ve en buen estado, no obstante, por estar la bocatoma fuera de servicio, este tampoco se encuentra en funcionamiento. Existen dos desarenadores en paralelo e Indican que el tiempo que funcionó, le llegaba poca agua por diferencias de cota con captación. Este acueducto beneficiaba a las

comunidades San Luis, San Roque, Calvario con Agua Cruda. Es de anotar que este sistema no tiene concesión de aguas.

Ilustración 7. Captación Acueducto Nuevo Milenio.

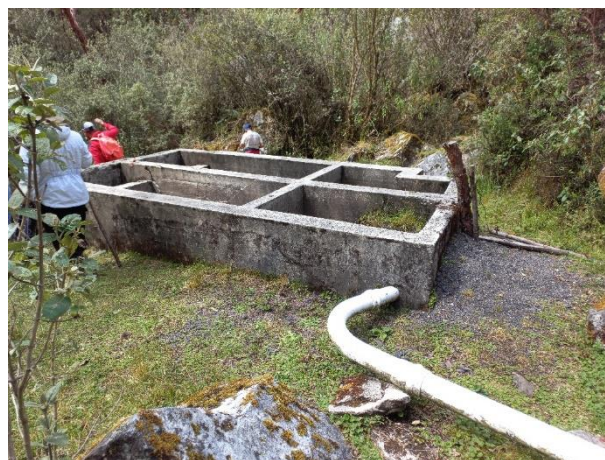
Ilustración 8. Desarenador Nuevo Milenio.

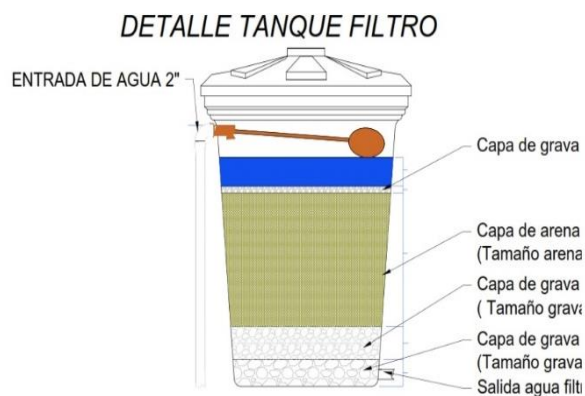
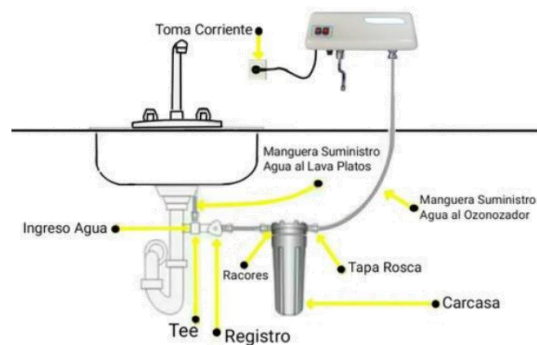
Ilustración 9. Propuesta de solución, dispositivos individuales.

Ilustración 10. Propuesta de solución, dispositivos individuales.

- Complemento de las unidades sanitaria con sistemas individuales de tratamiento de agua.

Se plantea el uso de dispositivos individuales para el tratamiento del agua para consumo, para ello se plantea la instalación de un tanque filtro en la cubierta de la unidad sanitaria, acometida a punto hidráulico para consumo y Sistema de potabilización en punto Hidraulico.

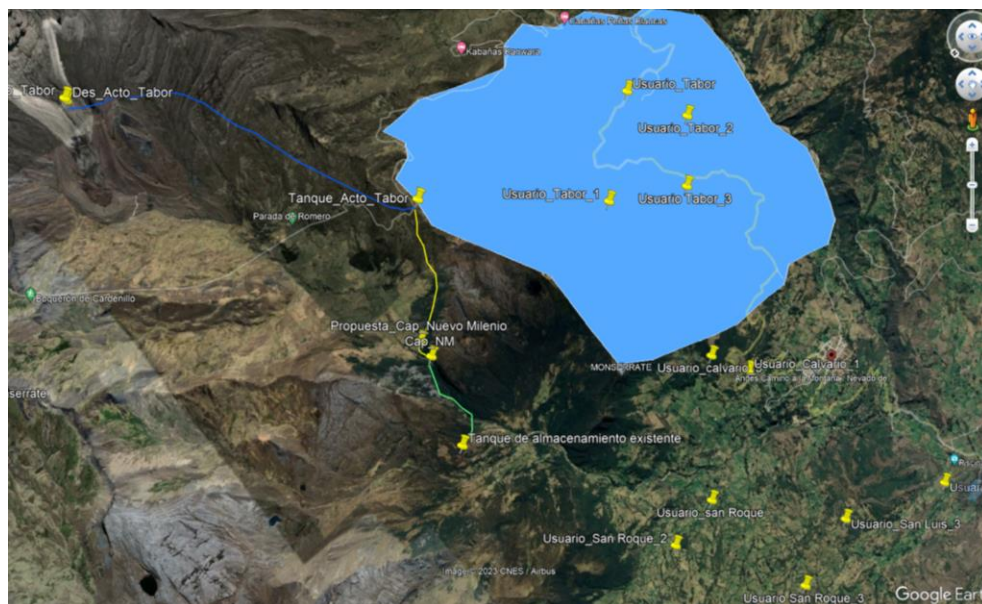
Ilustración 9. Alternativa unión de sistemas de Tabor y Nuevo Milenio.

- Unión sistemas de abastecimiento de Tabor y Nuevo Milenio.

Para esta alternativa se proyectaría:

- ✓ Diseño y construcción nuevo desarenador.
- ✓ Tratamiento centralizado (Filtración), lote Tanque Tabord.
- ✓ Línea de conducción para acueducto NM
- ✓ Desinfección en tanques de Tabor y NM.
- ✓ Optimización aducción existente de NM
- ✓ Pasos elevados.
