FORMATO DE CUMPLIDO E INFORME DE COMISIÓN O AUTORIZACIÓN DE DESPLAZAMIENTO	Versión: 1.0
		Fecha: 14/03/2022
	PROCESO: GESTIÓN DE RECURSOS FÍSICOS	Código: GRF-F-59

OBJETO DE LA COMISIÓN Y/O AUTORIZACIÓN DE DESPLAZAMIENTO
REALIZAR VISITA DE ACOMPAÑAMIENTO SOCIAL PARA EL DESARROLLO DE PROYECTOS DE ESQUEMAS DIFERENCIALES DE ACCESO AL AGUA EN EL MUNICIPIO DE PTO. LEGUIZAMO.

INFORME DE COMISIÓN Y/O AUTORIZACIÓN DE DESPLAZAMIENTO
<p>Entre los días 27 y 30 de marzo de 2023 se realizó visita técnica en zona rural del municipio de Puerto Leguizamo – Putumayo, donde se adelantó la verificación de condiciones técnicas y socio-económicas para la implementación de un proyecto para el acceso al agua a través de un esquema diferencial, el cuál fue radicado ante el mecanismo de viabilización del Ministerio de Vivienda, Ciudad y Territorio -MVCT-. En ese sentido, se visitaron cuatro (4) comunidades (tes comunidades indígenas y una comunidad campesina) de la zona rural del Municipio: Lagarto Cocha, Bellavista, Puerto Puntales y Salado Grande, con el fin de identificar el estado actual de la infraestructura para el acceso al agua de consumo humano. Dichas visitas se realizaron con el acompañamiento

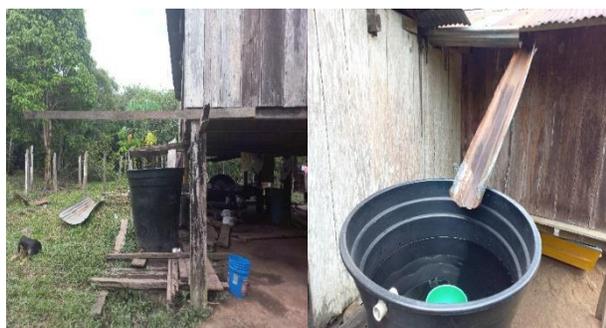
- ✓ No se cuenta con sistemas para el abastecimiento de agua.
- ✓ Las comunidades se abastecen principalmente de agua lluvia, la cual es recolectada de las cubiertas de sus viviendas. Adicionalmente, se abastecen del río Putumayo y de aljibes artesanales en sus territorios, los cuales no se encuentran en óptimas condiciones.
- ✓ No cuentan con sistemas de tratamiento de agua, por tanto, su consumo es directo de las fuentes.
- ✓ En su mayoría, no se cuenta con unidades sanitarias y los habitantes realizan sus necesidades a cielo abierto.

Ilustración 1. Tanques de almacenamiento.

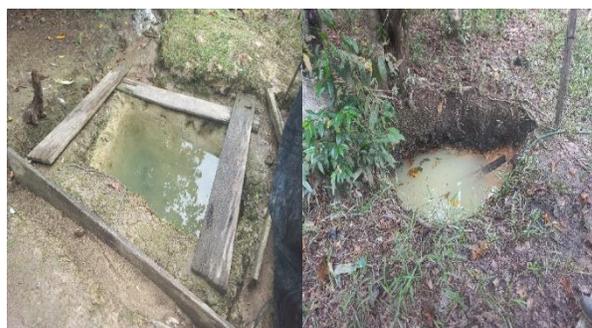
Ilustración 2. Aljibes para el abasto de agua.

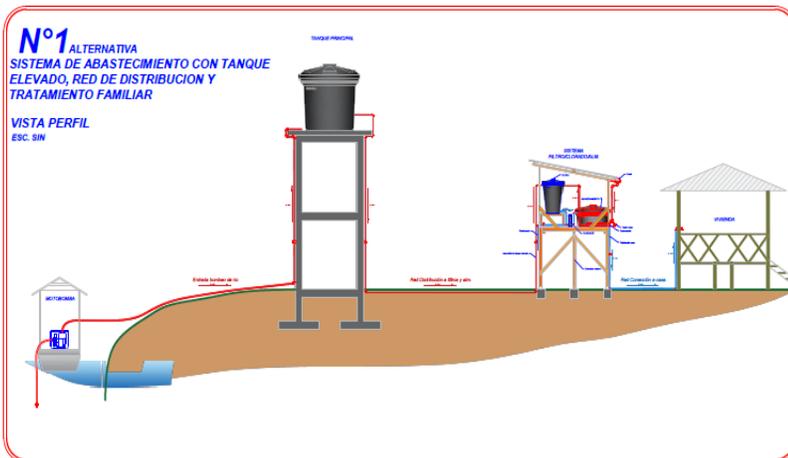
Ilustración 3. Solución Lagarto Cocha y Puerto Puntales

- ✓ Sistema de abasto complementado con sistemas familiares para el tratamiento de agua (Comunidad nucleada).

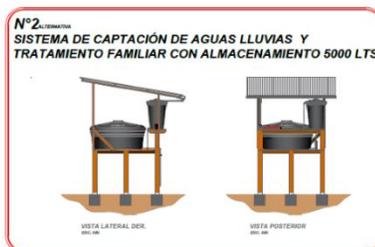
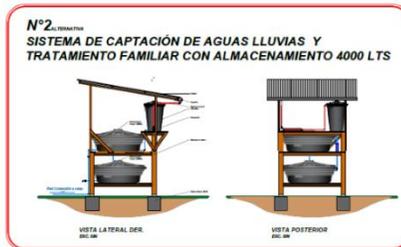
- ✓ Aprovechamiento del agua lluvia como fuente de abastecimiento (Viviendas dispersas)

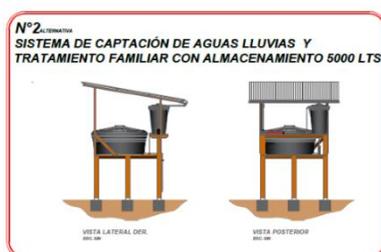
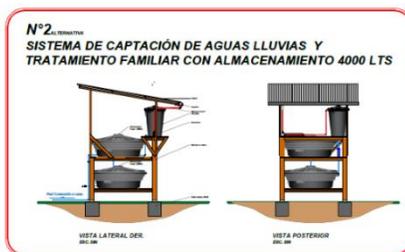
Ilustración 4. Solución Bellavista

- ✓ Aprovechamiento del agua lluvia como fuente de abastecimiento.

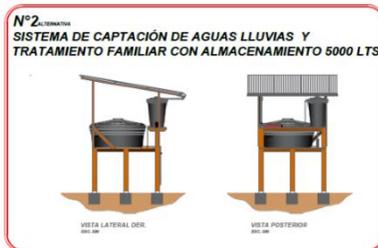
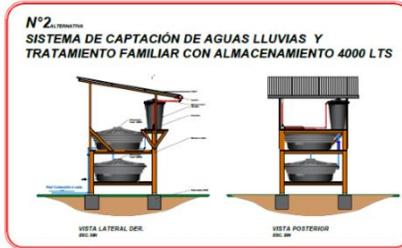
Ilustración 5. Solución Salado Grande

- ✓ Aprovechamiento del agua lluvia como fuente de abastecimiento.
