FORMATO DE CUMPLIDO E INFORME DE  
COMISIÓN O AUTORIZACIÓN DE  
DESPLAZAMIENTO

| REALIZAR DIAGNOSTICO TÉCNICO DE LAS CONDICIONES DE SANEAMIENTO EN EL RESGUARDO DE CAÑAMOMO |

| INFORME DE COMISIÓN Y/O AUTORIZACIÓN DE DESPLAZAMIENTO |

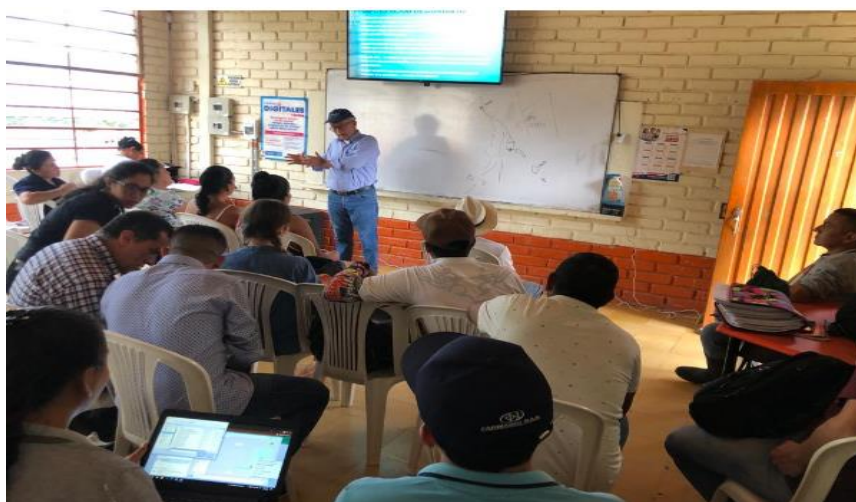
- **Comunidad de Portachuelo:** En esta comunidad se realizó un dialogo de saberes identificando las problemáticas que están asociadas al uso del agua. En líneas principales la primera necesidad de la comunidad es poder contar con agua potable, lo cual nos mencionan que actualmente se esta desarrollando un proyecto de agua dulce que se encuentra liderado por corpocaldas y que traerá a portachuelo agua potable para su comunidad, en un segundo momento se requiere canalizar o desarrollar un proyecto de alcantarillado que mejore las condiciones de salubridad e higiene y filtraciones en el terreno.

Durante el dialogo se indagó acerca del nivel organizativo de la comunidad, la forma como acceden al agua, el número de viviendas y la cantidad de habitantes por cada vivienda, usos generales del agua, economía, amenazas y estado de la infraestructura encontrada.

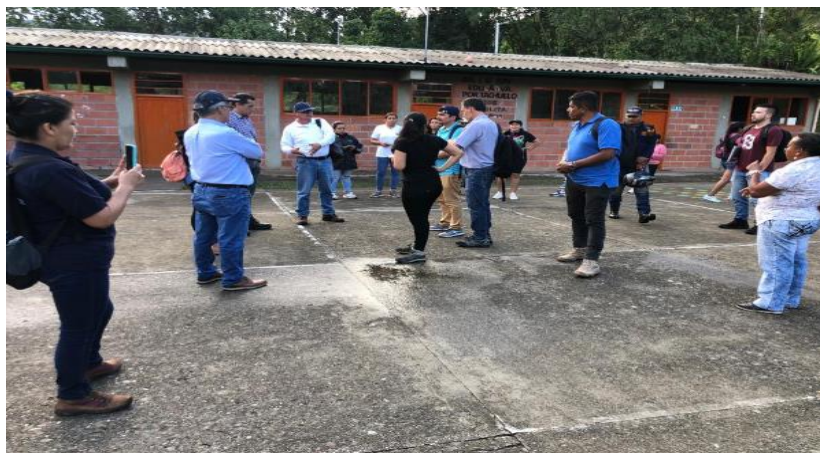
Se continua con el recorrido por los predios proyectados para la construcción de la infraestructura propuesta; así mismo se identifica que la infraestructura existente no cuenta con un tratamiento que permita el vertimiento de estas aguas a las fuentes receptoras. Conjuntamente se realizaron entrevista semiestructuras para diagnosticar la problemática mencionada en cuanto al manejo de las aguas residuales que está afectando a la comunidad y otros acueductos comunitarios adyacentes por la filtración de estas aguas, generando un riesgo de salubridad en la población.

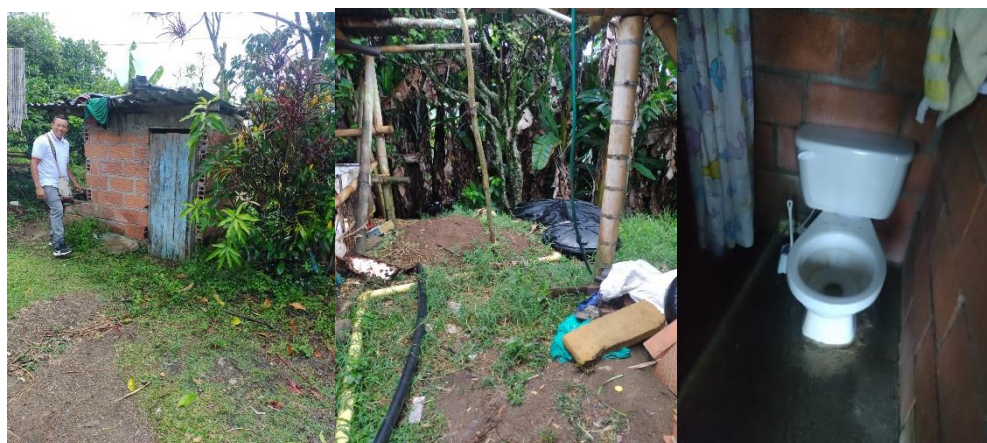
Se visitaron los hogares y se verificaron las condiciones de saneamiento básico, encontrando unidades sanitarias autoconstructivas, en su mayoría con sanitaria con tanque y punto de ducha, el resguardo ha realizado esfuerzos para instalar algunos sistemas de tratamiento familiares, los otros hogares tienen descarga directa o a fosa séptica.

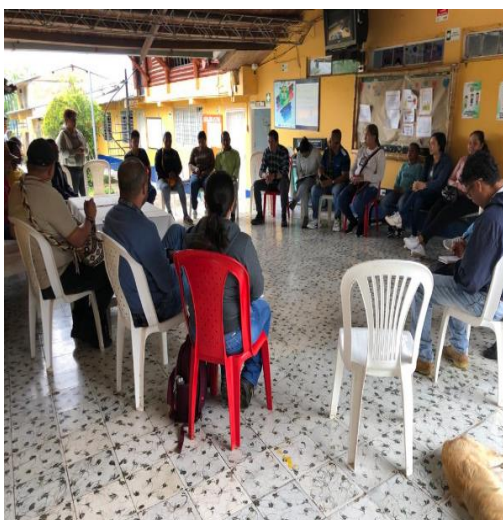
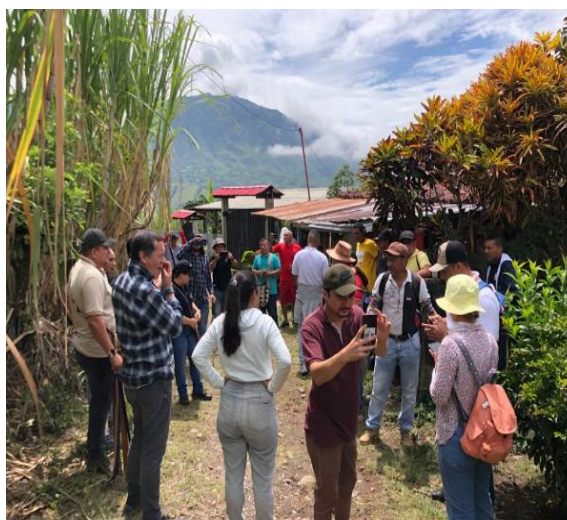
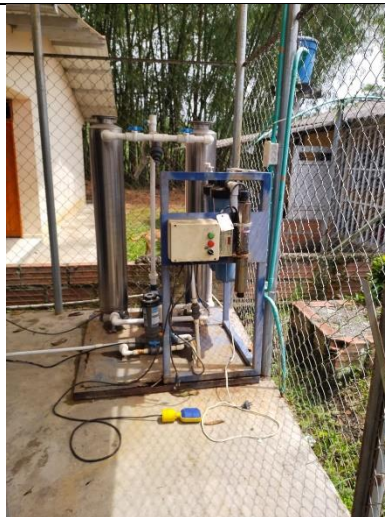
Durante la visita se encontró planta de tratamiento desconectada sin funcionamiento y el agua del colegio con alta turbiedad, se determinó que no se encuentra el manual de puesta en marcha y el manual de operación, y que existe una falta de capacitación y apropiación de la planta por parte de la comunidad, como compromiso de la visita el PDA llevará técnico para verificar que requiere para activar dicha planta.

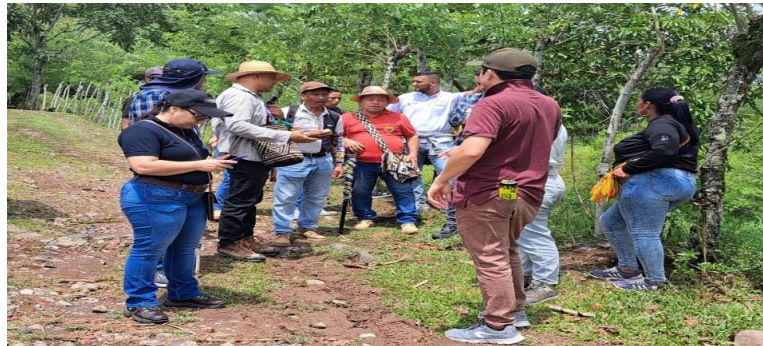
Durante el recorrido técnico se encontró una situación crítica en temas de deslizamiento, dada las altas pendientes y la descarga de aguas residuales, actualmente los hogares conectan la descarga a tubería pead y las descargan lo más lejos posible de sus viviendas, ocasionado daños a terceros y problemas de convivencia.

Se identifica que se debe analizar la posibilidad de articular entre las comunidades la alcaldía, el PDA, Corpocaldas y el MVCT, una solución al manejo de vertimientos puntuales que causan deslizamiento, malos olores y enfermedades, para la cual es importante completar el diagnóstico de la comunidad y realizar un análisis de alternativas, en los que se encuentre solución por sistemas familiares, agrupación de varios grupos familiares o sistema de alcantarillado condominal.
