FORMATO: CUMPLIDO E INFORME DE COMISIÓN O AUTORIZACIÓN DE DESPLAZAMIENTO

Seguimiento y estructuración de proyectos de residuos sólidos en Acandí, Chocó, y sus corregimientos (Capurganá, Sapuzurro, San Francisco) en el marco de Basura Cero.

INFORME DE COMISIÓN Y/O AUTORIZACIÓN DE DESPLAZAMIENTO

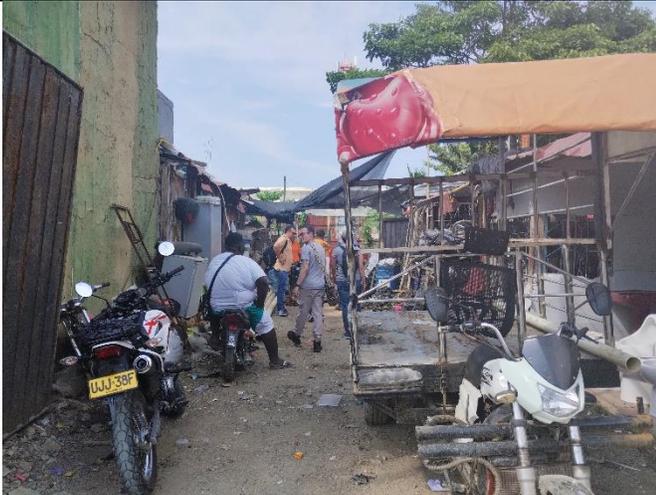
La infraestructura de la ECA no cumple con las exigencias en el Decreto 596 de 2016, ya que no tiene: techo, zonas demarcadas, zona de recepción de materiales, zona de administración, zona de almacenamiento lo que hace que haya oportunidad de mejora importante.

Imagen - Instalaciones de Asorecor

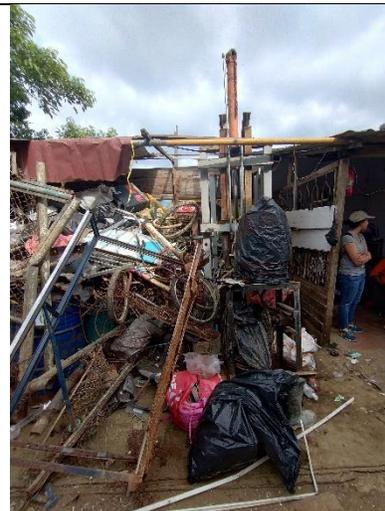
En cuanto al equipamiento el Señor Tito Trespalacios administrador de la ECA, nos da a conocer que tiene el conocimiento para construir compactadoras y otros equipos que se necesitan para el aprovechamiento de residuos ya que tiene conocimiento en metalmecánica.

Imagen - Compactadora en construcción ASORECOR

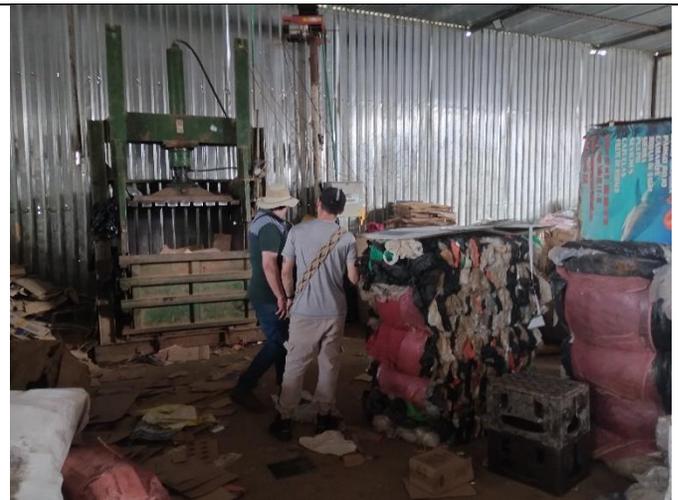
Esta empresa está consolidada hace 20 años, con 2 sedes en Turbo. La primera se maneja cartón, papel, plástico, férricos, no férricos y en la segunda se está iniciando el manejo de vidrio. Esta empresa en su primera bodega tiene dos compactadoras de 500kg de capacidad, bodega techada, cerramientos, demarcación adecuada y bascula camionera, con un horario de trabajo de lunes a lunes de 8 horas y con una capacidad de manejo de 200 toneladas mensuales.

Imagen - Equipos Recifuturo

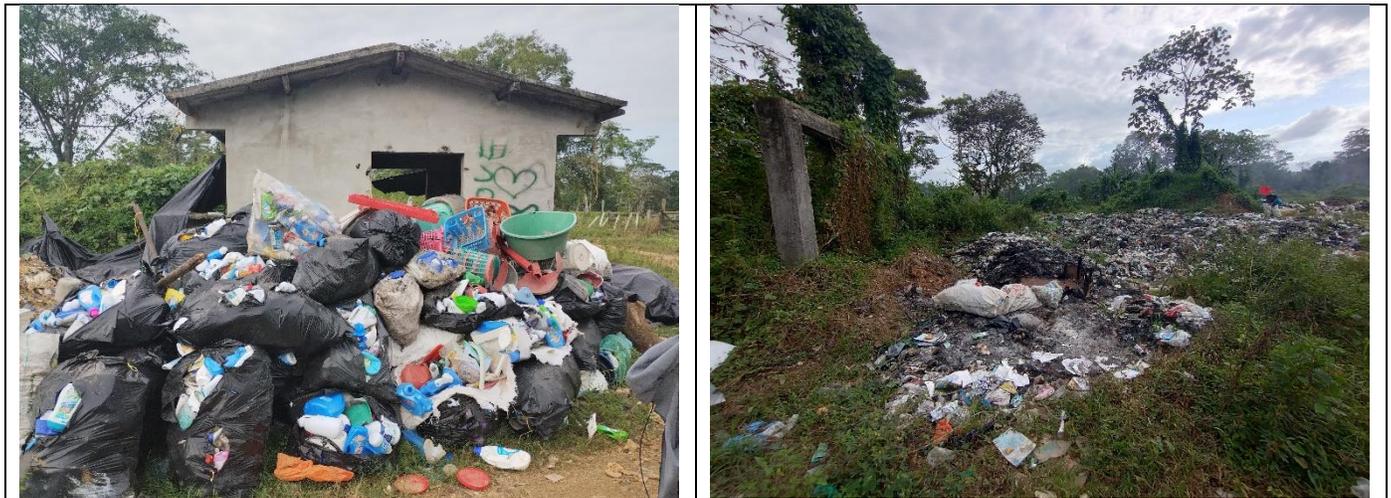
Durante el recorrido se identificó el deterioro de la vía de acceso al sitio de disposición final, lo cual dificulta el traslado de los residuos y afecta el funcionamiento del carro compactador. En el recorrido el Gerente indicó la necesidad de articular los actores y fortalecer la empresa. Asimismo, indicó que la frecuencia de recolección es de una (1) vez a la semana, siempre y cuando el vehículo esté funcionando, y se espera realizar la compra de otro vehículo.

Al llegar al sitio se evidencia que es un botadero a cielo abierto, no cuenta con cerramiento ni infraestructura de ningún tipo. No hay maquinaria que realice el proceso de compactación. En el sitio estaban dos personas (Kelvin y su papá), quienes llevan 6 meses en Acandí y realizan el proceso de selección de material en el botadero. Recuperan chatarra (hierro) y plástico (PET y pasta) pero no tienen un sitio dónde almacenar el material, suelen llevarlo cerca al muelle esperando a cuando se pague el envío a Turbo. El transporte hasta Turbo les cuenta entre 100 y 120 mil pesos por tonelada sin compactar. En Turbo comercializan el material con Recifuturo y les hacen el pago por transferencia tres días después de la entrega del material. Actualmente están realizando dos viajes al mes, cada uno de media tonelada. En un mes donde los precios están comportándose de manera rentable, pueden tener ingresos de hasta 4 millones de pesos.

Imagen - Botadero Acandí

Imagen- Botadero - Acandí

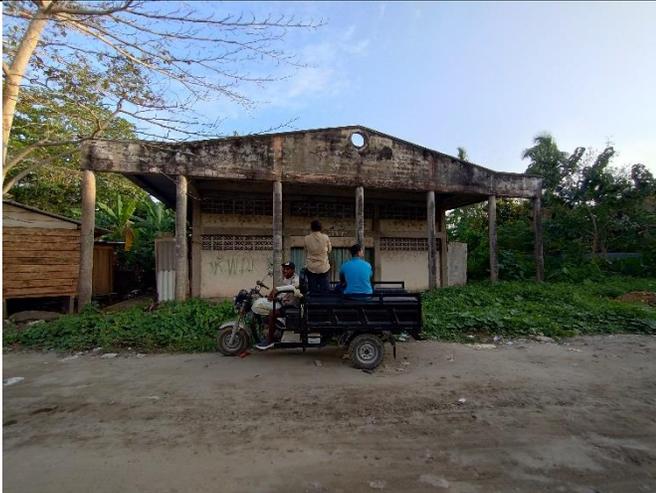
Se realiza visita a lo que una vez fue el "Aula Múltiple" un predio detrás de la iglesia. El gerente de APC Acandí menciona que es un área que no se ha utilizado en años y que podría adecuarse como estación de clasificación y aprovechamiento (ECA). En estimación gruesa puede tener 10 metros de frente y 15 metros de fondo para un total en área de (150 metros cuadrados).

Imagen - Posible predio ECA

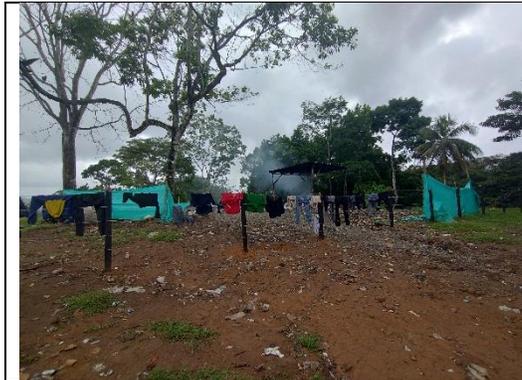
El albergue se encuentra a 30/40 minutos de Acandí y la finca es un predio privado que cuenta con zona de atención médica, espacio de acampar y un sitio delimitado para la separación de residuos y quema de basura.

Imagen - Sitio para manejo de residuos albergue Finca la Azteca

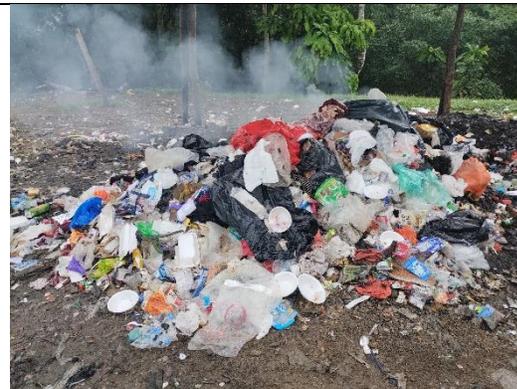
La recolección y separación la realizan Jhon Fredy y Keila quienes recogen los residuos que se generan en el albergue, de 3 puntos/restaurantes en la ruta, y que acumulan los “guías” durante el recorrido. Además de plástico y cartón, también reciben ropa que clasifican según su estado para poner en venta. Los residuos que no se aprovechan se queman ahí en el albergue y se paga un tractor/camión para que recoja lo quemado y lo lleve al botadero de Acandí.

Imagen - Disposición por quema de no aprovechables

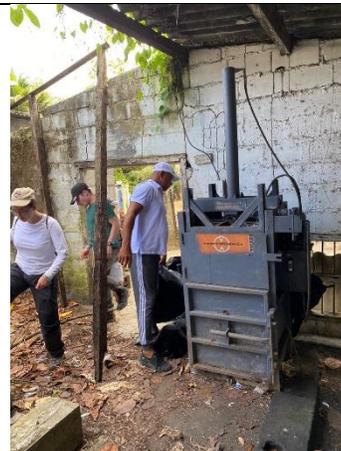
La comunidad menciona que en el corregimiento de Sapzurro hay una persona encargada de la separación de residuos sólidos aprovechables (conocido como *Camboyano*), el cual recibe un incentivo económico por parte de la JAC para realizar dicha labor. Asimismo, se menciona que en el territorio hay una máquina compactadora, la cual no se utiliza de manera periódica debido a: I) no es sostenible su uso por los costos de mantenimiento y II) no hay estímulos económicos que justifiquen el trabajo adicional que se requiere para compactar los residuos.

Visita a Predio y Equipo Compactador Sapzurro

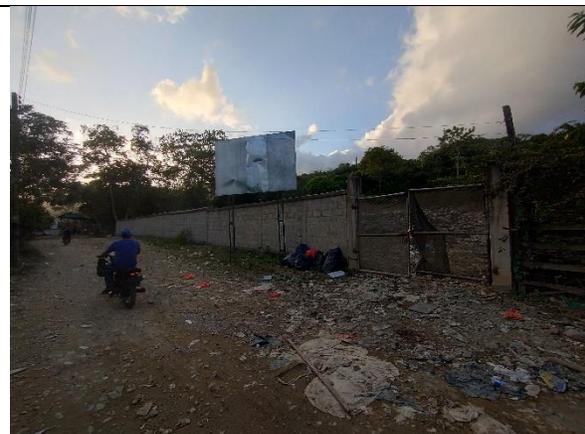
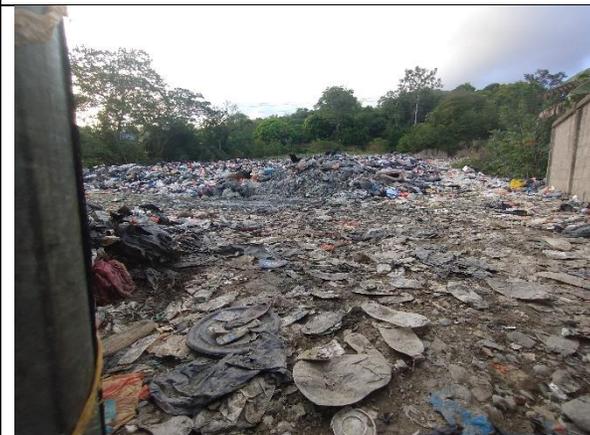
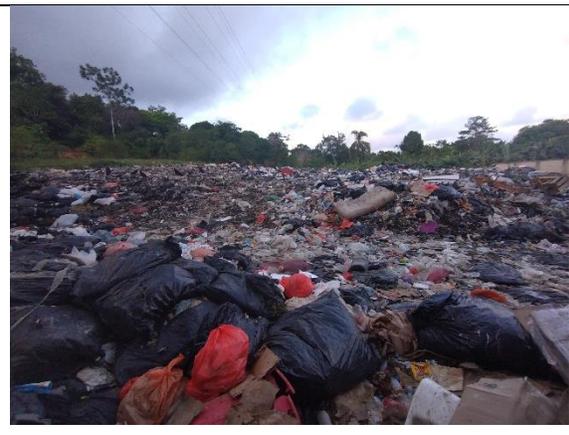
Botadero a cielo abierto: se encuentra ubicado junto a una quebrada, generando afectaciones a dicho cuerpo de agua. Asimismo, se observa que sólo cuenta con cerramientos en concreto en la parte frontal y una de sus laterales, siendo la quebrada y el borde de la montaña sus otros dos límites espaciales. Aquí, las representantes de JACASEP mencionan que antaño uno de los muros de concreto se derrumbó a causa del peso que produjo la acumulación de material, por lo que actualmente se desarrollan actividades de remoción con el objetivo de evitar nuevas contingencias de este tipo. Finalmente, se estima que el área del botadero se encuentra en un rango intermedio entre 1ha y 0.5 ha.

Imagen - Botadero Capurganá

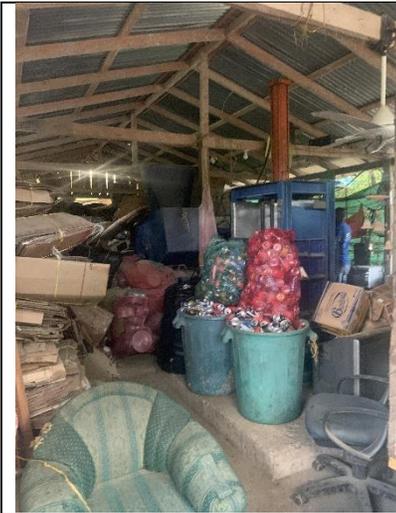
ECA: se encuentra ubicada justo frente al botadero a cielo abierto y tiene un área aproximada de 120mts², la cual cerramiento y techado del 90%. Este equipamiento cuenta con dos compactadoras de 300kg y un triturador en desuso a causa de una falla en el motor. Se identifica que la ECA no tiene zonas demarcadas y no hay espacio suficiente para garantizar un adecuado almacenamiento.

Imagen - Bodega ECA Capurganá

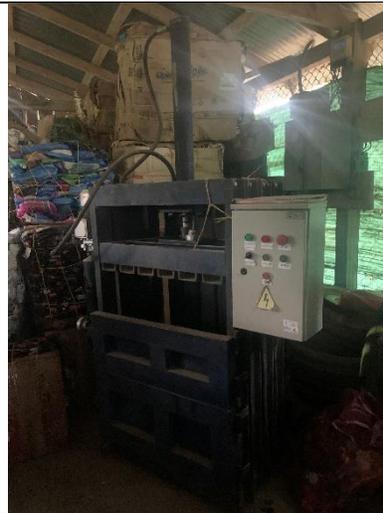
Imagen - Compactadoras ECA Capurganá
